Abschlussbericht

Schwere Störung mit den Motorflugzeugen

Type Bombardier DHC-8-402 und Type Airbus A319-112,

am 16.06.2017, um ca. 10:58 Uhr UTC

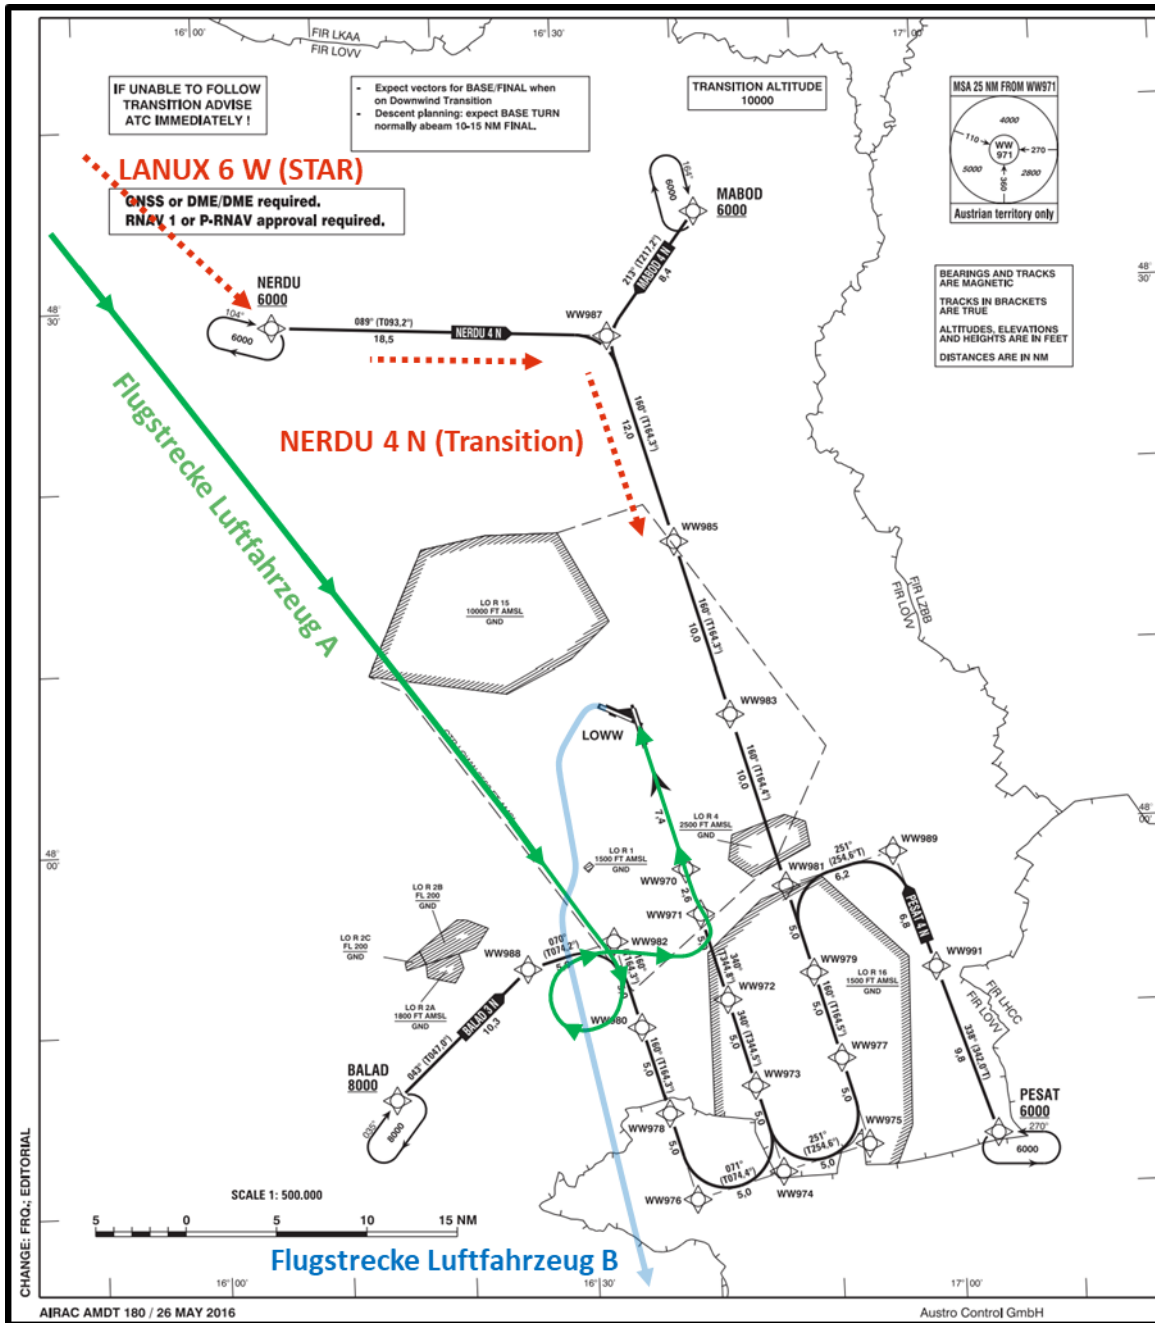
Abbildung 7: RNAV-Instrumentenanflüge (Transitions) der Piste 34

Die im Luftfahrthandbuch (AIP³⁷) publizierten RNAV-Instrumentenanflüge (Transitions) für den Anflug auf Piste 34 und die tatsächlichen Flugverläufe beider Luftfahrzeuge sind in Abbildung 7 dargestellt.

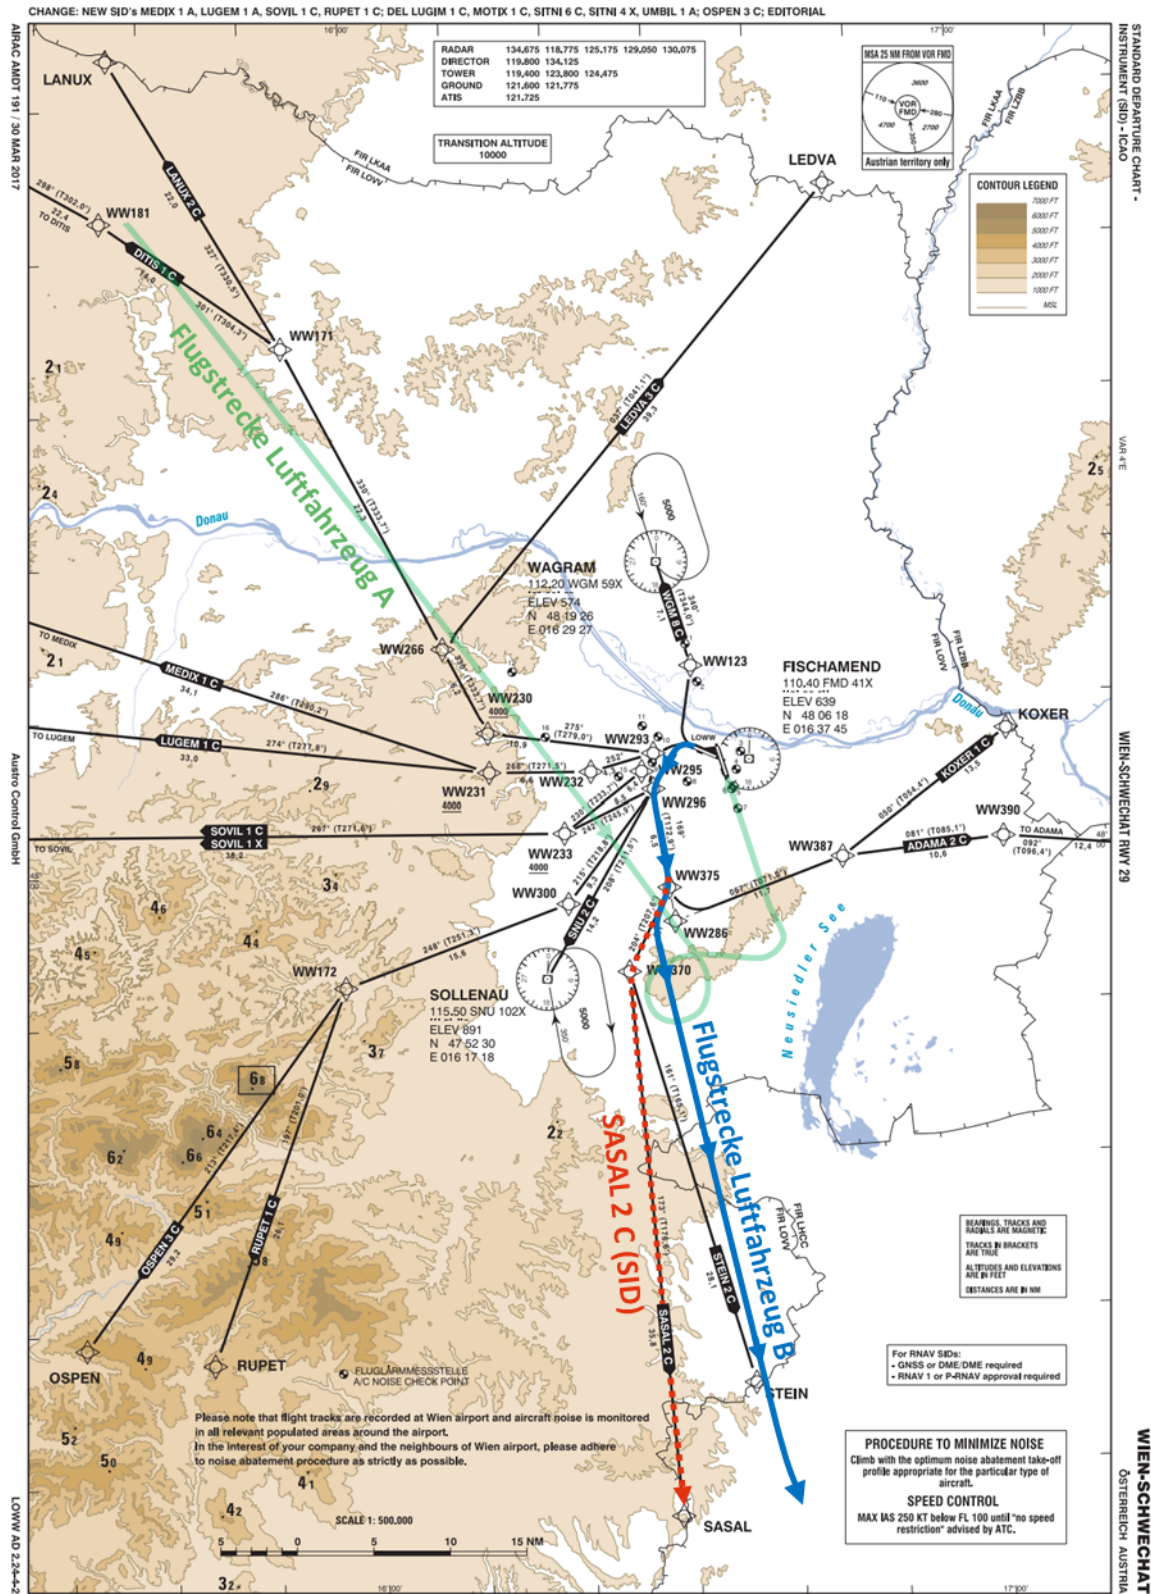
Abbildung 8: Standard-Instrumentenabflug (SID) der Piste 29

Die publizierten SID der Piste 29, welche in der AIP veröffentlicht wurden und die Flugverläufe beider Luftfahrzeuge sind in Abbildung 8 dargestellt.

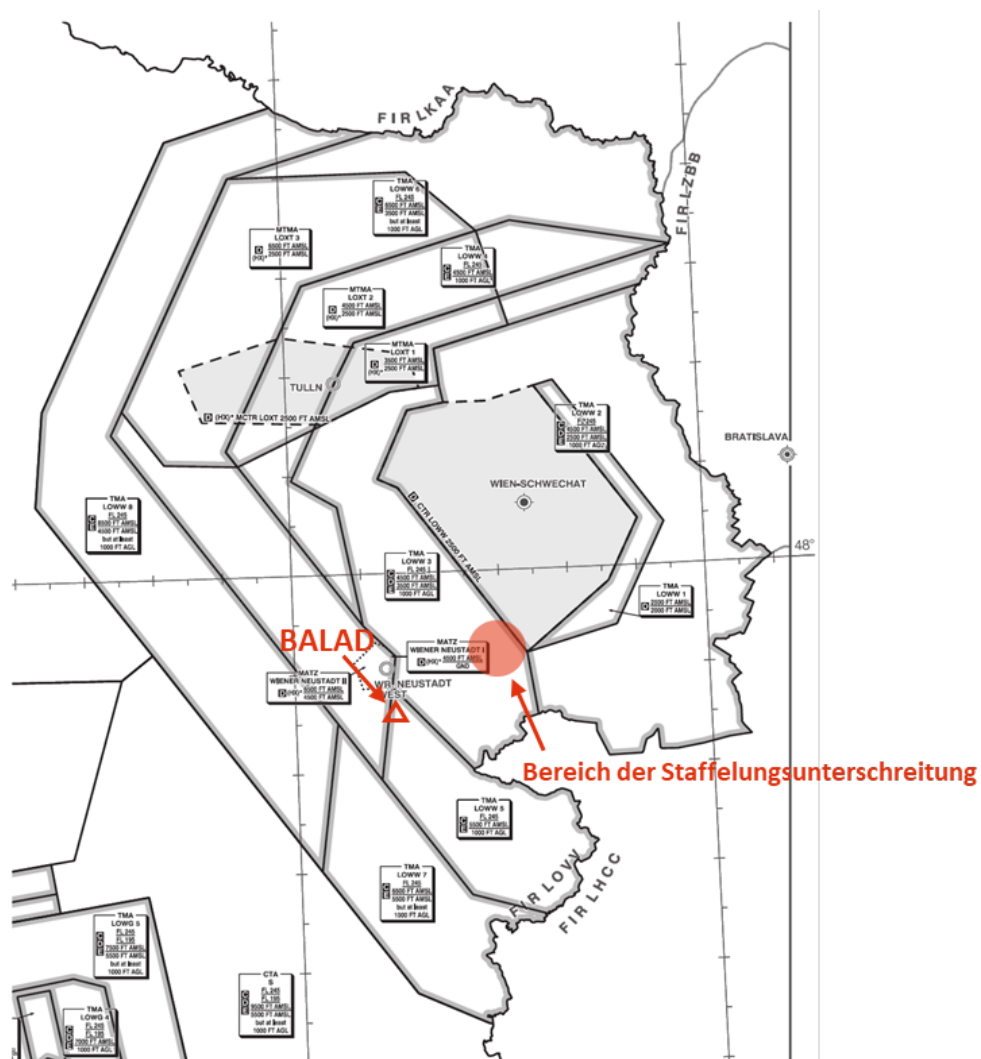
Abbildung 9: TMA LOWW

Beide Luftfahrzeuge befanden sich zum Zeitpunkt der Staffelungsunterschreitung in ca. 7 000 ft im Nahkontrollbezirk TMA³⁹ LOWW 3 und somit im Luftraum der Klasse C (siehe Abbildung 9).

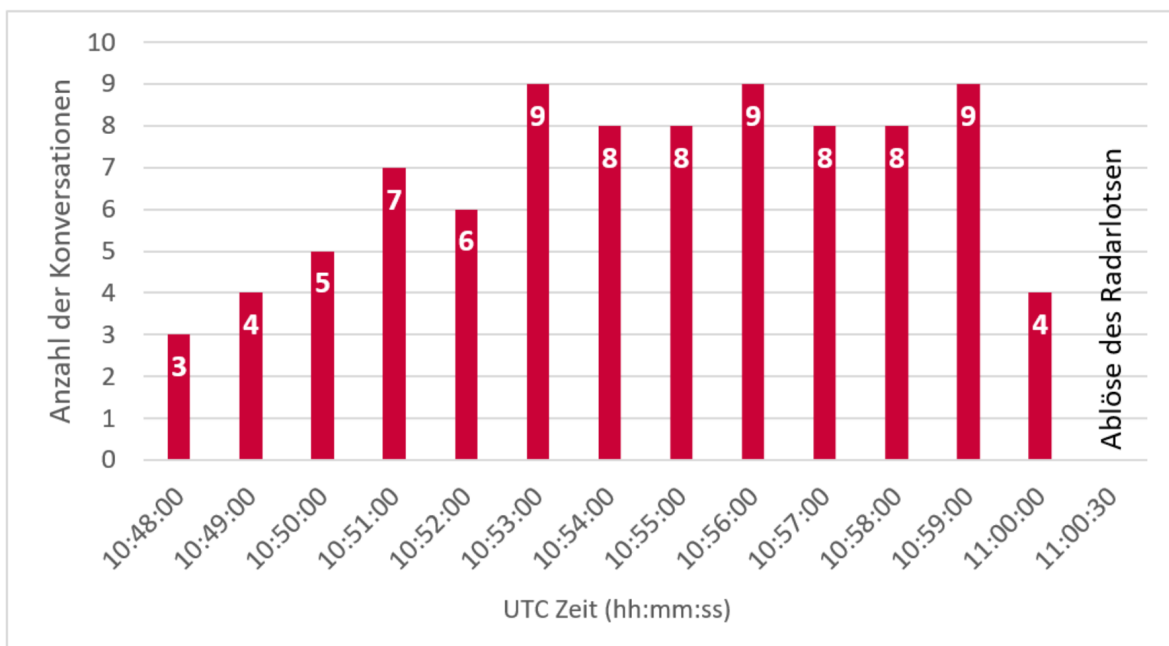
Abbildung 11: Frequenzbelastung WIEN RADAR

Diese Faktoren führten zu einem Anstieg der Frequenzbelastung ab ca. 10 Minuten vor der Staffelungsunterschreitung. In Abbildung 11 ist die Frequenzbelastung von WIEN RADAR von 10:48 bis 11:00 dargestellt. Unter Konversation sind in diesem Zusammenhang mehrere Funksprüche in einem Gespräch mit einem Luftfahrzeug zu verstehen.

Der zuständige Radarlotse (EC) hat daraufhin mehreren Luftfahrzeugen bei Erstanruf angewiesen, dass im Falle von Flugroutenabweichungen aufgrund von Wetter keine Freigabe seitens der Flugsicherung erforderlich ist. Dabei handelt es sich um ein gängiges Verfahren, um die Frequenzbelastung in Phasen hoher Arbeitsbelastung zu reduzieren.

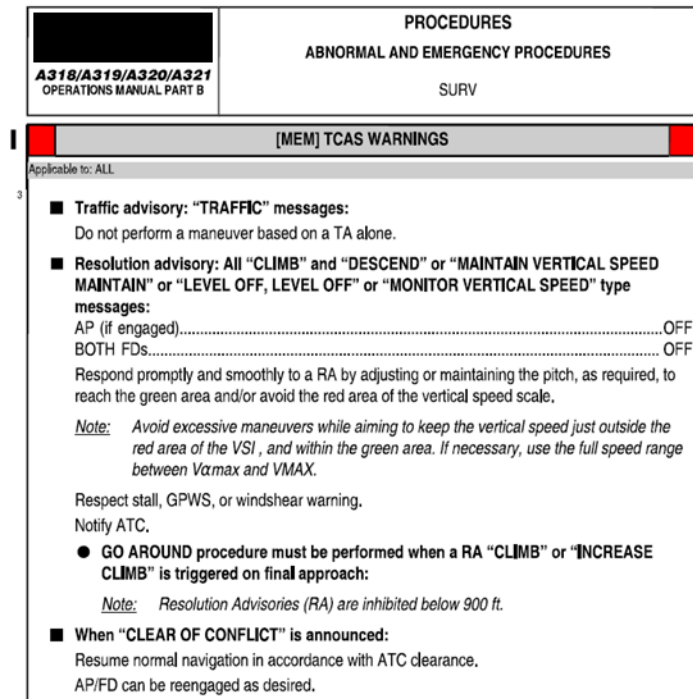
Abbildung 17: TA und RA Verfahren Airbus A319-112

- Bei der Durchführung des vorgesehenen TCAS RA Verfahrens für Luftfahrzeug B wurde bei Punkt „BOTH FD.....OFF“ vom Verfahren (siehe Abbildung 17) abgewichen. Die Flugkommandoanlage (FD⁶⁵) wurde nicht deaktiviert.
- Die (FDM)-Ereignisse wurden entsprechend klassifiziert.
