Untersuchungsbericht

Unfall mit dem Motorflugzeug der Type Gulfstream GIV-X (G450),
am 11.04.2017, um ca. 08:30 Uhr UTC am Flughafen Salzburg (LOWS),
A-5020, Salzburg
GZ.: BMVIT-85.245/0003-IV/SUB/ZLF/2019

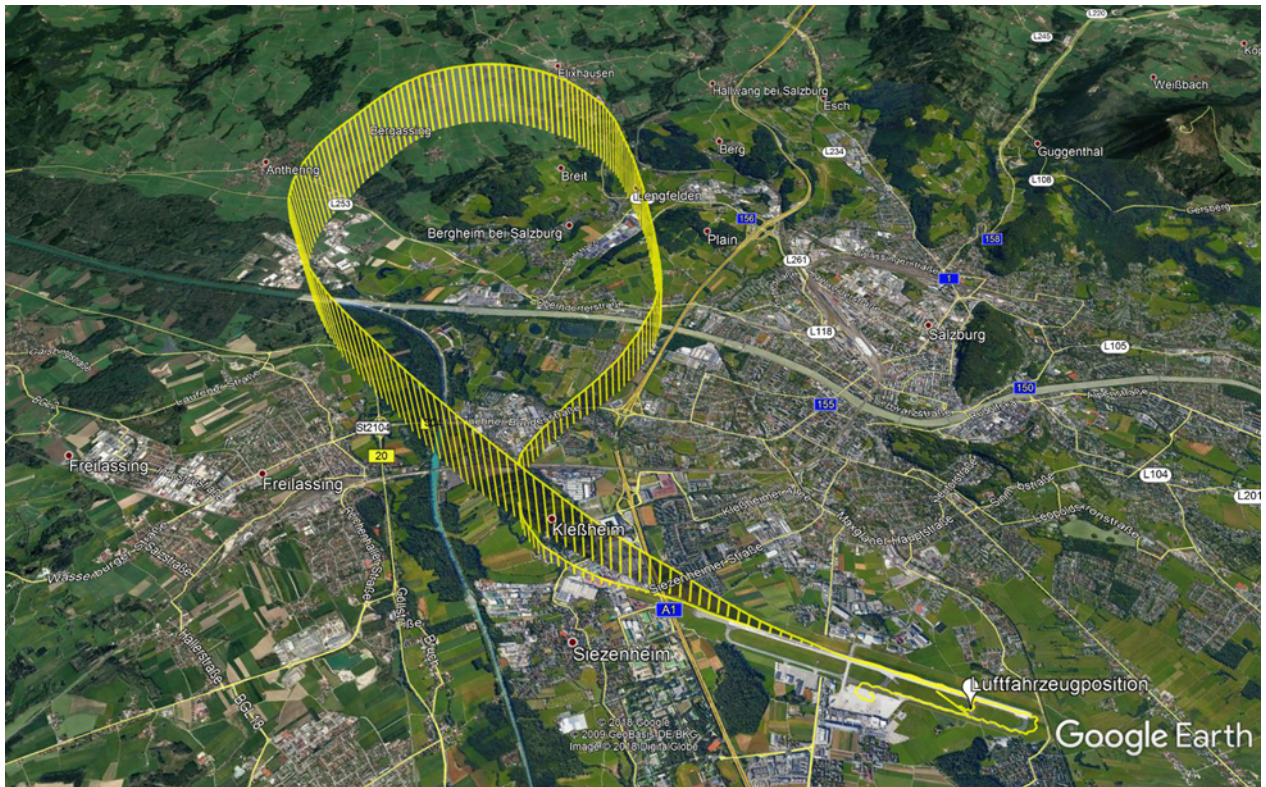
Abbildung 1: Flugwegaufzeichnung des FDR

Um 08:20 und 08:22 Uhr wurde jeweils vom Flugverkehrsleiter des Kontrollturms des Flughafens Salzburg erfolglos versucht, mit der Besatzung des Luftfahrzeuges Kontakt aufzunehmen. Ein am Rollweg L vorbeierollendes Luftfahrzeug informierte den Flugverkehrsleiter des Kontrollturms über eine Person am Rollweg, die das gegenständliche Luftfahrzeug verlassen hatte.

Der Copilot, der sich zum Fahrwerk begeben hatte, erkannte, dass die *Safety Pins* installiert waren und versuchte, diese zu entfernen. Als dieser Versuch scheiterte, da Hydraulikdruck am Fahrwerkszylinder anlag und dadurch der *Safety Pin* eingeklemmt war, betätigte er mehrmals die *Landing Gear Door Control Valves* des Bug- und Hauptfahrwerks und installierte die *Landing Gear Doors Control Valve Pins* (im Folgenden als *Door Pins* bezeichnet). Dadurch schlossen sich die Fahrwerkstüren, die Hauptzylinder der Hydraulik des Haupt- und Bugfahrwerks wurden drucklos gesetzt und die *Safety Pins* ließen sich entfernen. Nachdem der Copilot den *Door Pin* des Bugfahrwerks wieder entfernte, öffneten sich die Bugfahrwerkstüren und das Bugfahrwerk knickte um etwa 08:30 Uhr ein (siehe Anhang 6.5 bis 6.7). Der Luftfahrzeugbug senkte sich und schlug auf dem Rollweg auf. 5 bis 10 Sekunden später wurden die Triebwerke abgestellt.

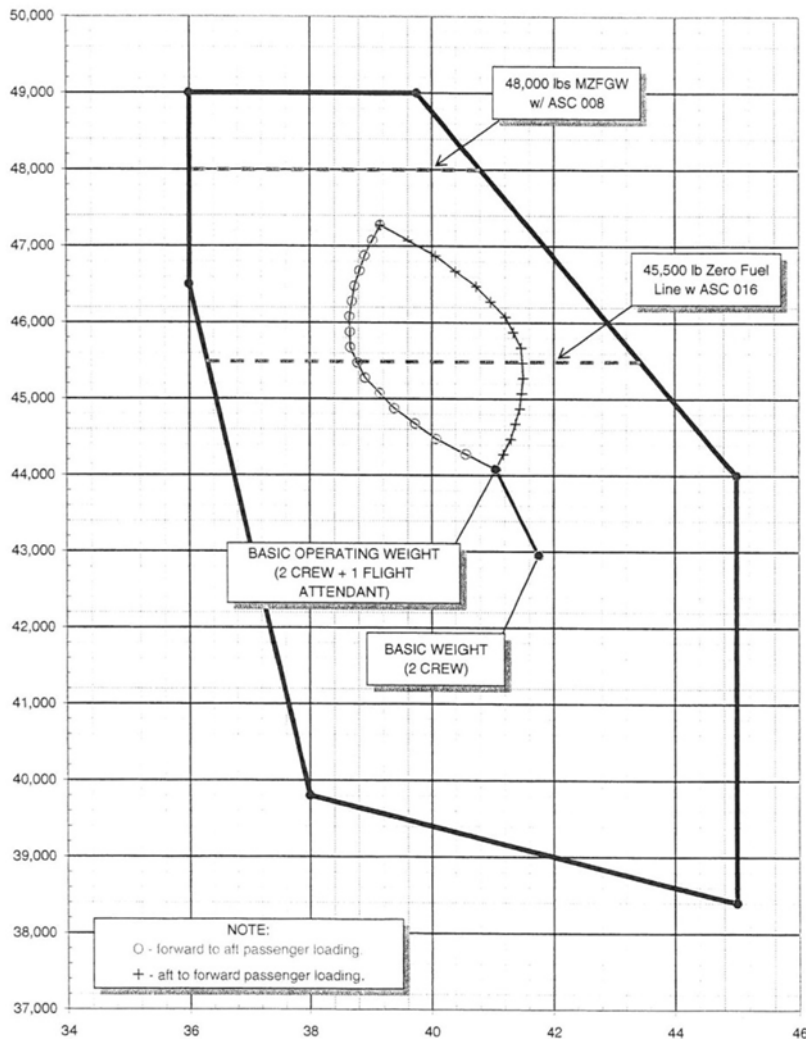
Abbildung 4: Schwerpunktlage (CG MAC, y-Achse) und Luftfahrzeugmasse (x-Achse) ohne Kraftstoff

Im letzten Wiegebericht aus der Borddokumentation vom 10.5.2010 wird als Basic Weight (entspricht gemessenem Leergewicht + Zusatzausrüstung + Besatzung) 42951 lb (19482 kg) und 41,8% CG MAC angegeben. Das Basic Weight sowie verschiedene ungetankte Beladungszustände mit 0 bis 16 Passagieren sind in Abbildung 4 ersichtlich. Schwerpunktlage und Luftfahrzeugmasse ohne Kraftstoff liegen somit innerhalb der Grenzwerte, infolgedessen ist gem. AFM auch die Schwerpunktlage bei jedem getankten Zustand innerhalb der erlaubten Limits.

Der Start erfolgte innerhalb der Limits von sowohl Masse als auch Schwerpunktlage. Die Landung erfolgte innerhalb der Grenzen der Schwerpunktlage. Gemäß Auswertung der Daten des FDR (Flight Data Recorder) ergibt sich vom Anlassen der Triebwerke bis zum erneuten Aufsetzen auf der Piste ein Gesamtkraftstoffverbrauch von etwa 800 lb. Das Landegewicht betrug demnach 73200 lb, also 7200 lb (3266 kg) über dem im AFM angegebenen Landegewicht. Die Landung erfüllt daher die Bedingung, die die Durchführung der *Overweight Landing Checklist* (Abschnitt 1.6.5 und Anhang 6.4) notwendig macht. Laut Angaben der Piloten betrug das Landegewicht etwa 73600 lb (33384 kg).

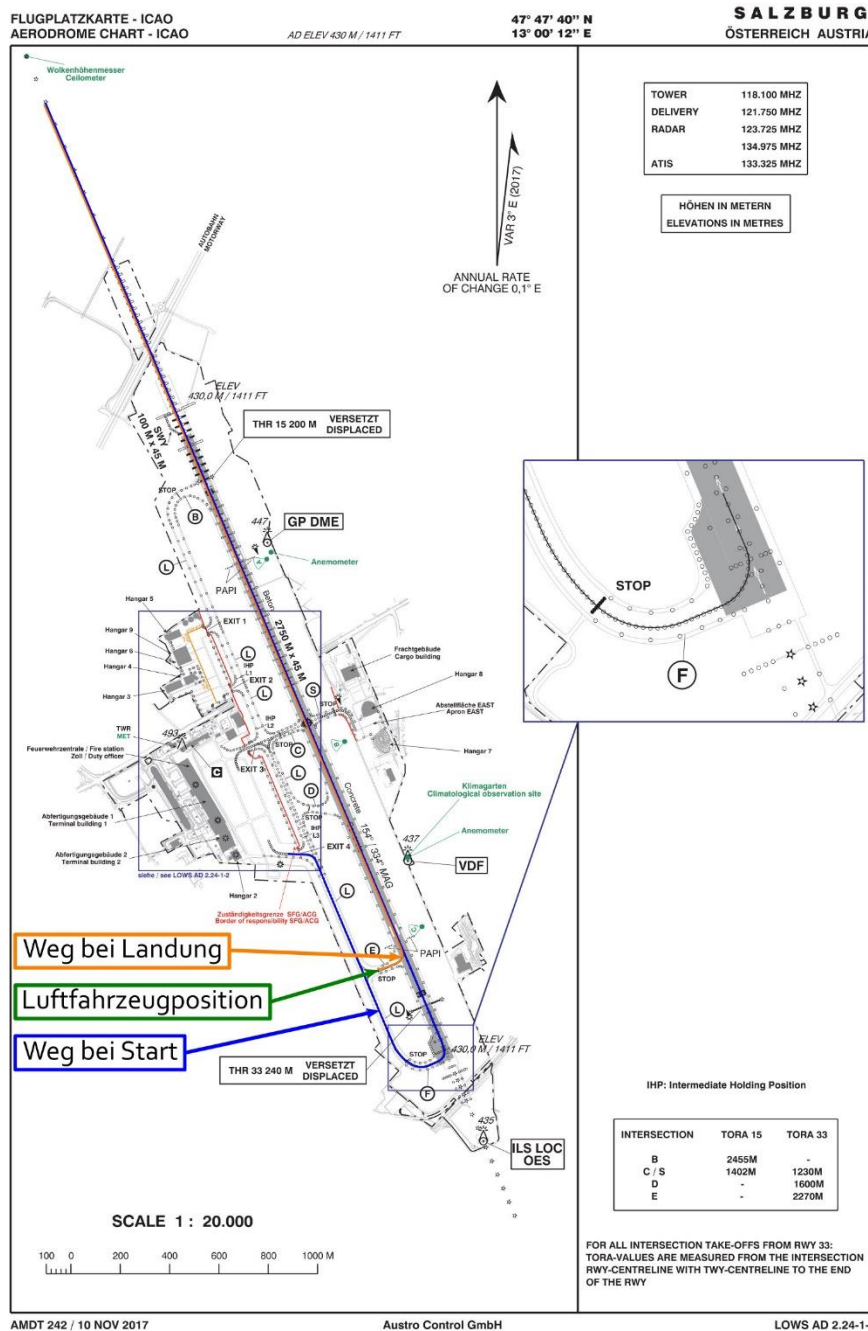
Abbildung 7: Flugplatzkarte, Start- und Landeweg sowie Luftfahrzeugposition

Der Abflug erfolgte über Exit 4, Rollweg L, Rollweg F und Piste 33 (TORA: 2750 m) über Abflugroute SIMBA 3A. Die Rücklandung erfolgte auf Piste 15 (LDA: 2460 m) mit anschließendem Abrollen über Rollweg E (siehe Abbildung 7).

Der Unfall ereignete sich am Flughafen Salzburg am Rollweg E ca. 5 m hinter dem Rollhalt. Zum Unfallzeitpunkt hielt das Luftfahrzeug an der Position (Abbildung 7 und Abbildung 8).

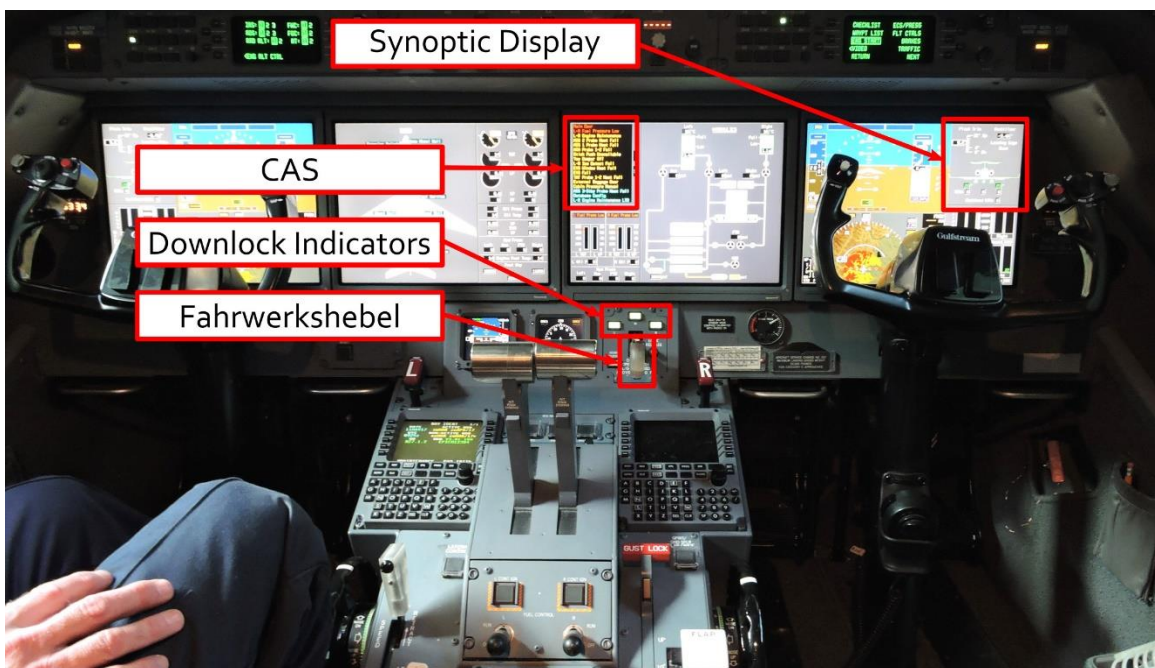
Abbildung 9: Ansicht Instrument Panel, Fahrwerkshebel, CAS

- Mindestens ein Fahrwerksbein ist in der Position NOT DN AND LK (Fahrwerk nicht vollständig ausgefahren und verriegelt) oder
- der *Landing Gear Dump Valve Switch* (Abb. 9) ist gedrückt.

Am *Instrument Panel* befindet sich das *Landing Gear Control Panel*, bestehend aus Fahrwerkshebel und drei *Downlock Indicators* (grün), sowie einem Horn Silence Schalter (gelb, amber) und einem Handle Lock Release Schalter (Abbildung 9 und Abbildung 10, links). Weiters enthält das *Synoptic Display* am PFD (Primary Flight Display) Fahrwerksinformationen, unter anderem die Fahrwerksposition und den Zustand der WOW

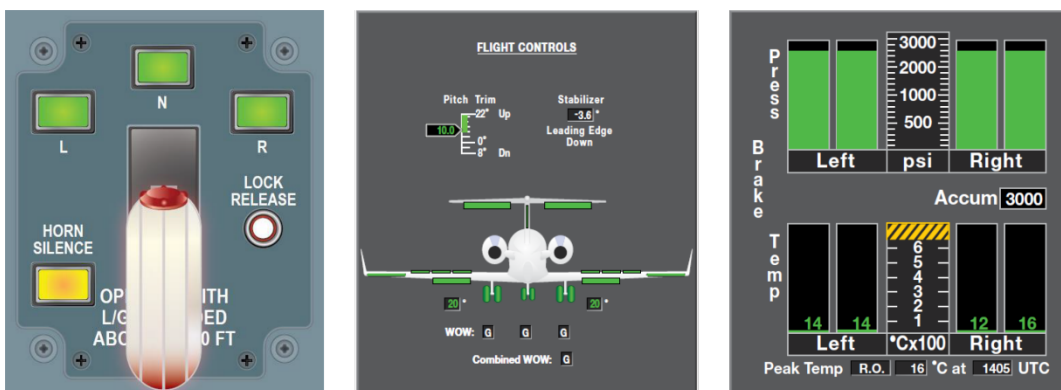
Abbildung 10: Landing Gear Control Panel, Synoptic Display und Brake Synoptic Page

Der Fahrwerkshebel wurde in die Position UP gestellt. Die Fahrwerkstüren öffneten sich bestimmungsgemäß, das Fahrwerk wird am *Synoptic Display* gelb (amber) angezeigt, die *Downlock Indicators* leuchteten grün, der Fahrwerkshebel leuchtete rot, nach ca. 15 Sekunden erschienen am CAS die Meldungen „L/R Main Landing Gear Not Up“ und „Nose Gear Not Up“. Auf der *Synoptic Page* der Bremsen (Abbildung 10, rechts) war ersichtlich, dass ein leichter Bremsdruck aufgebracht wurde.

Hydraulikdruck wurde entfernt und die *Weight-On-Wheels* Keile eingebaut, um das Fahrwerk wieder in den *Ground Mode* zu versetzen. Hydraulikdruck wurde wieder angelegt und auf der *Synoptic Page* der Bremsen (Abbildung 10, rechts) war wieder das Vorhandensein eines leichten Bremsdrucks ersichtlich. Die *Landing Gear Safety Pins* konnten weiterhin nicht entfernt werden. Der *Nose Landing Gear Door* Hebel wurde daraufhin betätigt und mit dem *Nose Landing Gear Door Pin* in der betätigten Position gesichert. Die Bugrad-Fahrwerkstüren
