UNTERSUCHUNGSBERICHT

FLUGUNFALL mit dem Motorflugzeug SOCATA TB 10

am 30.07.2011
um ca. 10:37 Uhr UTC
auf der Wildenkaralm bei Thiersee,
Tirol

GZ. BMVIT-85.178/0001/BAV/UUB/LF/2017

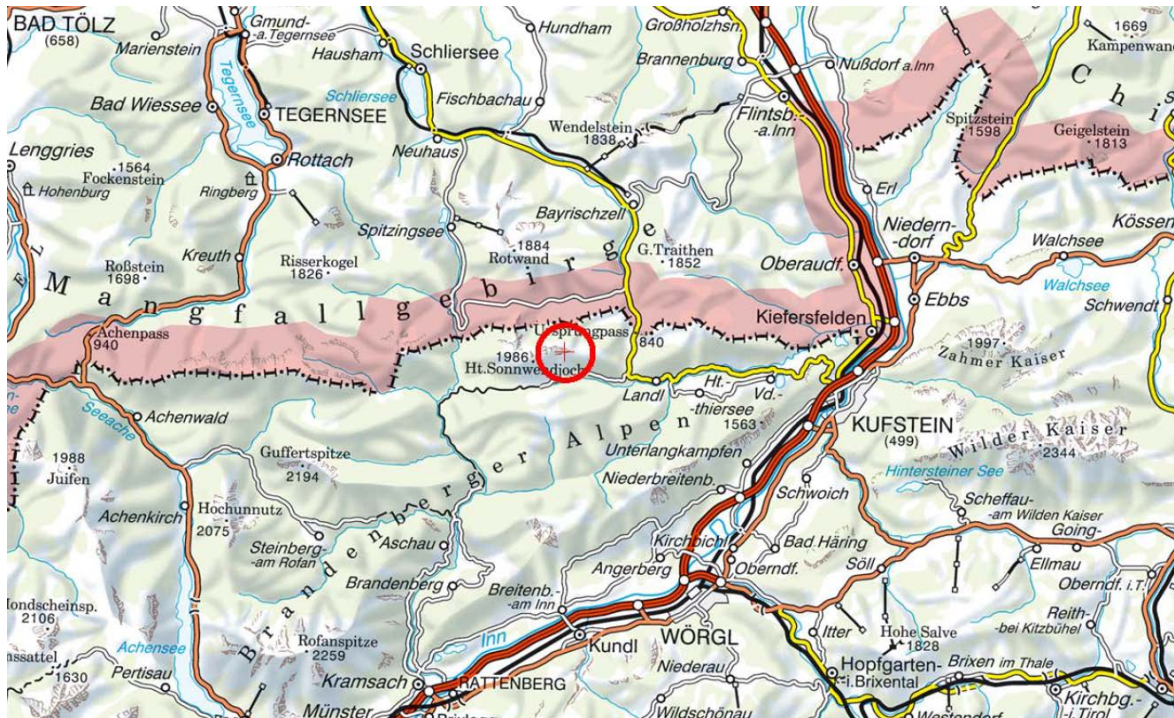
Abbildung 6: Wrackposition, Quelle: www.austrianmap.at

Die Kollisionsstelle befindet sich an einem Südhang der Wildenkaralm bei Thiersee.
