# Untersuchungsbericht

Bundesanstalt für Verkehr  
Sicherheitsuntersuchungsstelle des Bundes  
GZ: BMVIT-795.352-IV/BAV/UUB/SCH/2013

## **Kollision eines Güterzuges mit einem Gleisbaukran in Leopoldau am 28.September 2013**

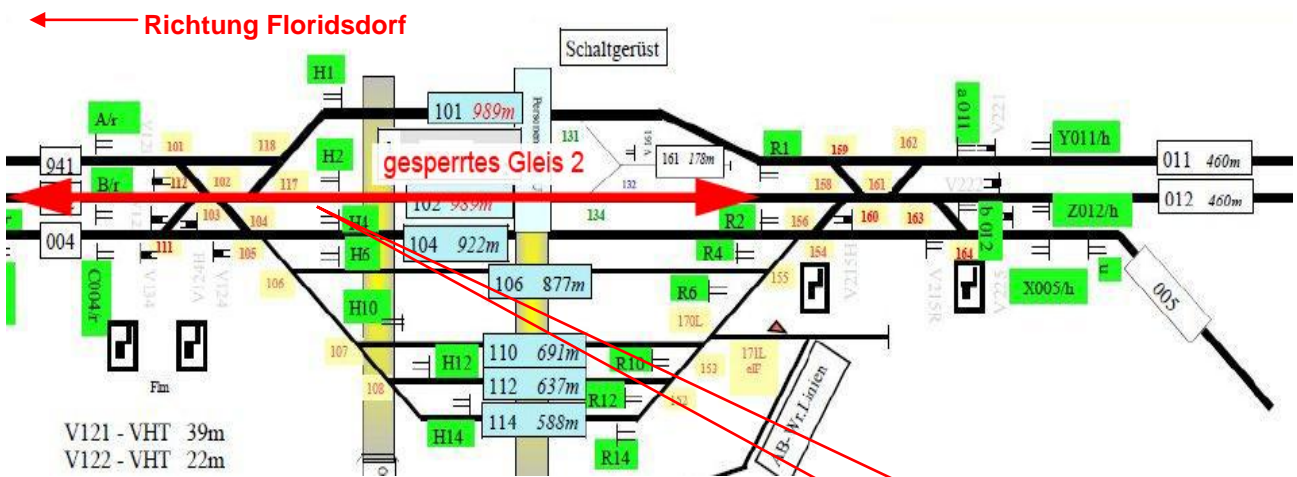
Abbildung 2: Lageskizze Bf Leopoldau (Quelle ÖBB)

ca. Kollisionsstelle  
km 8,950 Strecke 11401

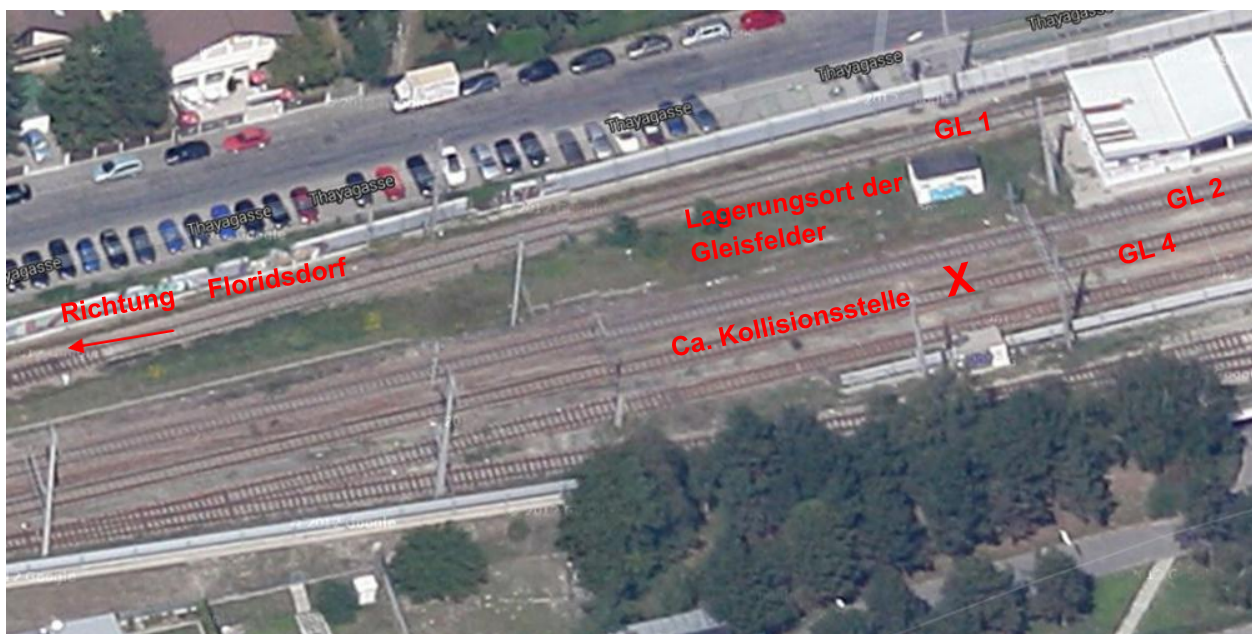
Abbildung 7: Luftbild der Unfallstelle (Quelle © Google Maps)

Beim Zurückschwenken des Kranauslegers drehte die Anschlagtraverse, welche schon teilweise mit Anschlagmitteln am zu hebenden Gleisfeld angeschlagen war, in Richtung GI 4 und es kam zur Kollision mit dem Bahnräumer des Tzf vom Z 48026. Durch die Kollision wurde die Anschlagtraverse zur Seite geschleudert und traf dabei einen Mitarbeiter der Kranmannschaft. Der Mitarbeiter wurde schwer verletzt, das Tzf des Z 48026 entgleiste mit dem vorlaufenden Drehgestell. Der Z 48026 kam mit der Zugspitze im km 9,010 der Strecke 11401 zum Stillstand.
