# Untersuchungsbericht

Sicherheitsuntersuchungsstelle des Bundes  
GZ: BMVIT-795.379/IV/SUB/SCH/2017

**Zusammenprall Z 8436 mit Einsatzfahrzeug  
auf EK km 3,296 zwischen  
Hst Graz Webling und Hst Graz Wetzelsdorf  
am 21. Jänner 2017**

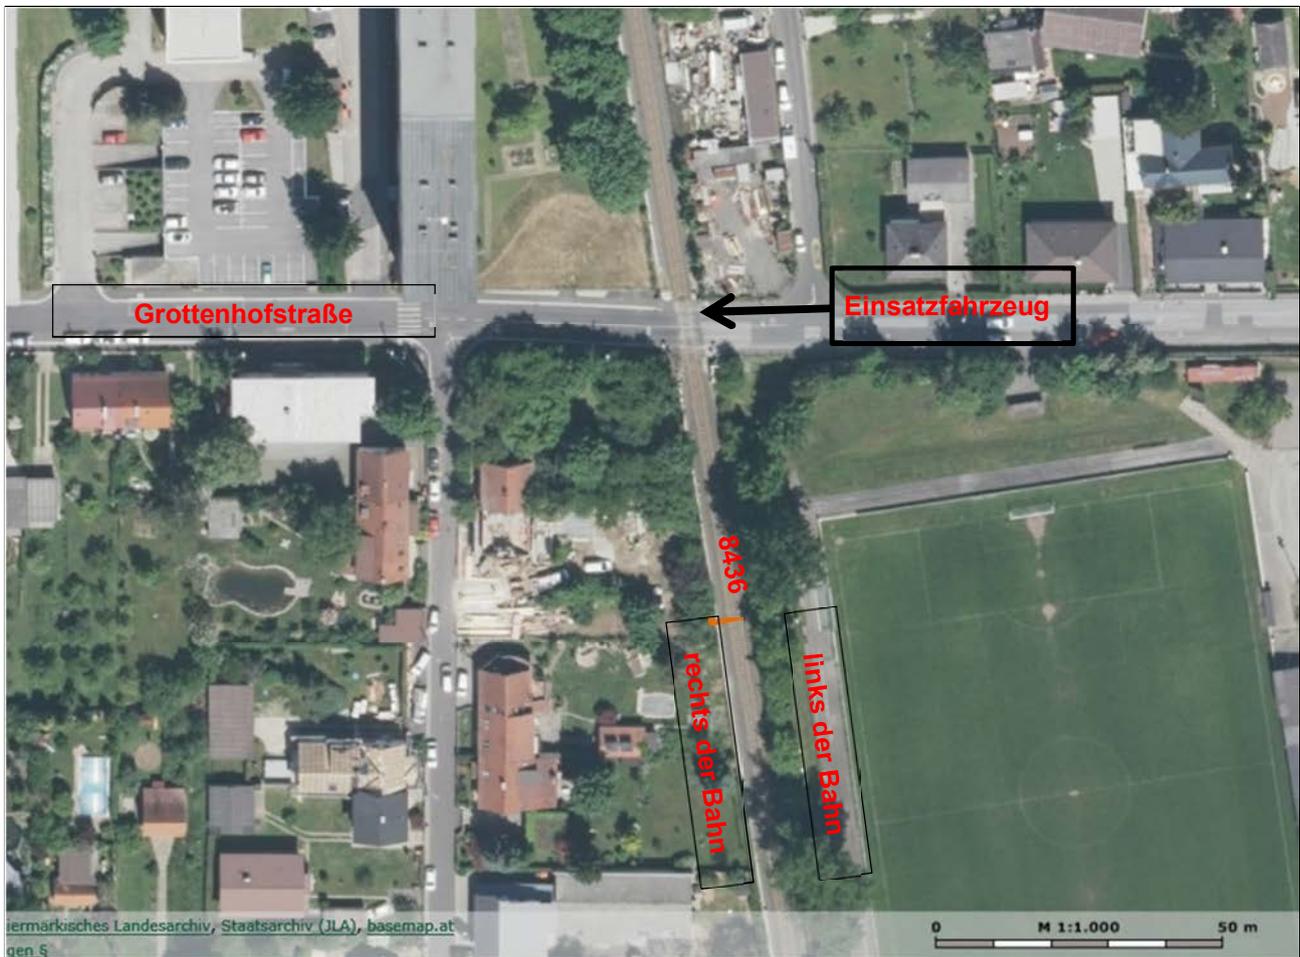
Abbildung 2: Orthofoto EK 3,296 (Quelle GIS-Steiermark®)

Die EK km 3,296 ist mit einer zugeschalteten Lichtzeichenanlage gesichert. Die Überwachung der Sicherungsanlage der EK km 3,296 erfolgt durch den Fdl Bf Lieboch.

Straßenseitig befinden sich links und rechts der Bahn jeweils vier Signalgeber, jeweils zwei davon als Rücklicht sowie jeweils zwei Andreaskreuze. Die Einschaltung erfolgt in beiden Fahrtrichtungen fahrtbewirkt mittels Radsensoren. Unter Zugrundelegung der örtlich zulässigen Geschwindigkeit vom 100 km/h sowie des Gefahrenraumes der EK von 7 m beträgt in Fahrtrichtung zwei (Fahrtrichtung des Z 8436) die erforderliche Länge der Schaltstrecke 546 m (ausgeführt: 744m) und die erforderliche Annäherungszeit 19,7 Sek. (vorhanden 26,8 Sek.). Straßenseitig sind links und rechts der Bahn in einer Entfernung von 80 m, 160 m und 240 m die Straßenverkehrszeichen „Baken“ angebracht. In einer Entfernung von 240 m ist straßenseitig links und rechts der Bahn das Gefahrenzeichen „Bahnübergang ohne Schranken“ angebracht. Die Schaltstation befindet sich links der Bahn, unmittelbar nach der EK 3,296.
