### Bundesanstalt für Verkehr Unfalluntersuchung Fachbereich Seilbahnen

### Untersuchungsbericht

<b>Geschäftszahl:</b>	BMVIT- 805.011/II/BAV/UUB/SB/2007
<b>Vorfall:</b>	Absturz eines Bergewagens im Zuge einer Bergeübung im Seilfeld 1 einer Zweiseil-Umlaufbahn (ZUB)
<b>Ort des Vorfalles:</b>	Österreich, Bundesland Tirol, Mayrhofen
<b>Datum des Vorfalles:</b>	24. Mai 2007

### **Absturz eines Bergewagens im Zuge einer Bergeübung im Seilfeld 1 einer Zweiseil-Umlaufbahn (ZUB)**

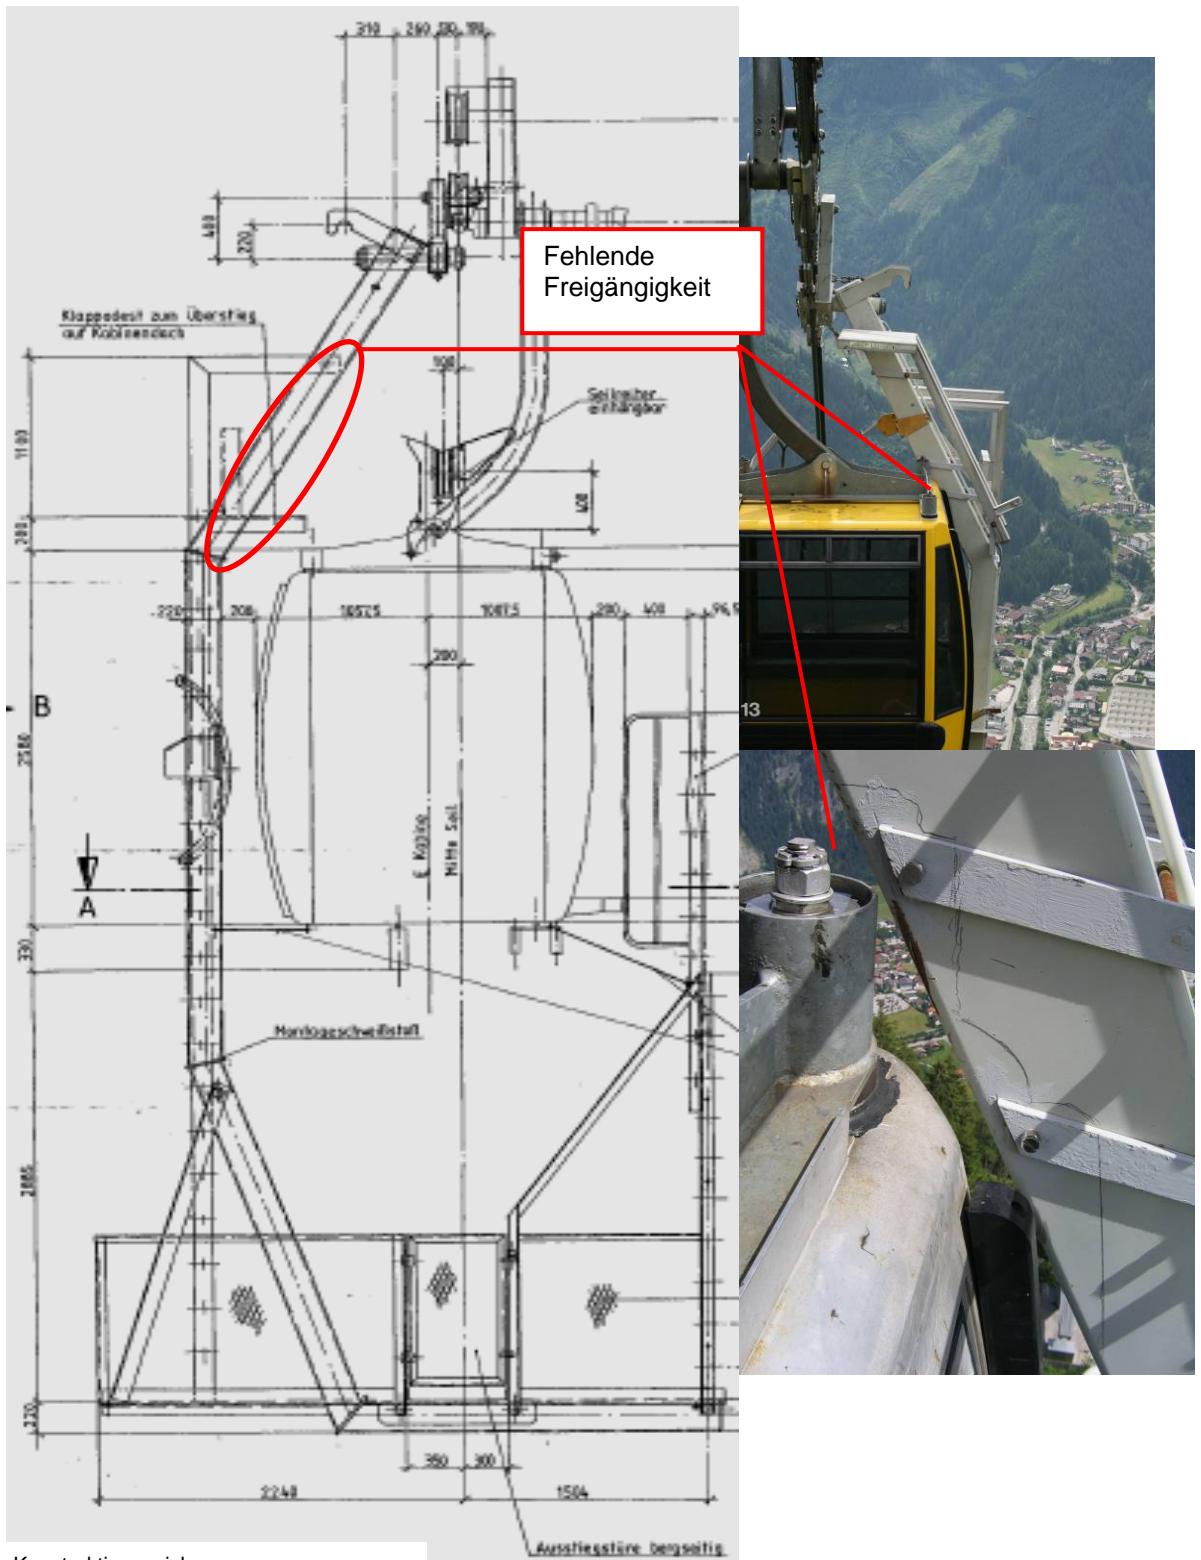
Konstruktionszeichnung  
 Bergewagen/Personengondel

Bei durchgeführten Überfahrversuchen mit dem bergfahrseitig befindlichen Bergewagen über eine Personengondel im Seilfeld 1 wurde festgestellt, dass die Freigängigkeit bei der Überfahrt einer Personengondel in der Nähe der Stütze 1 nicht gegeben ist (Kabine ca. 15 m unterhalb der Stütze 1 positioniert, Zugseilneigung ca. 35,6° bergseitig und 36,2° talseitig der Seilklemme).

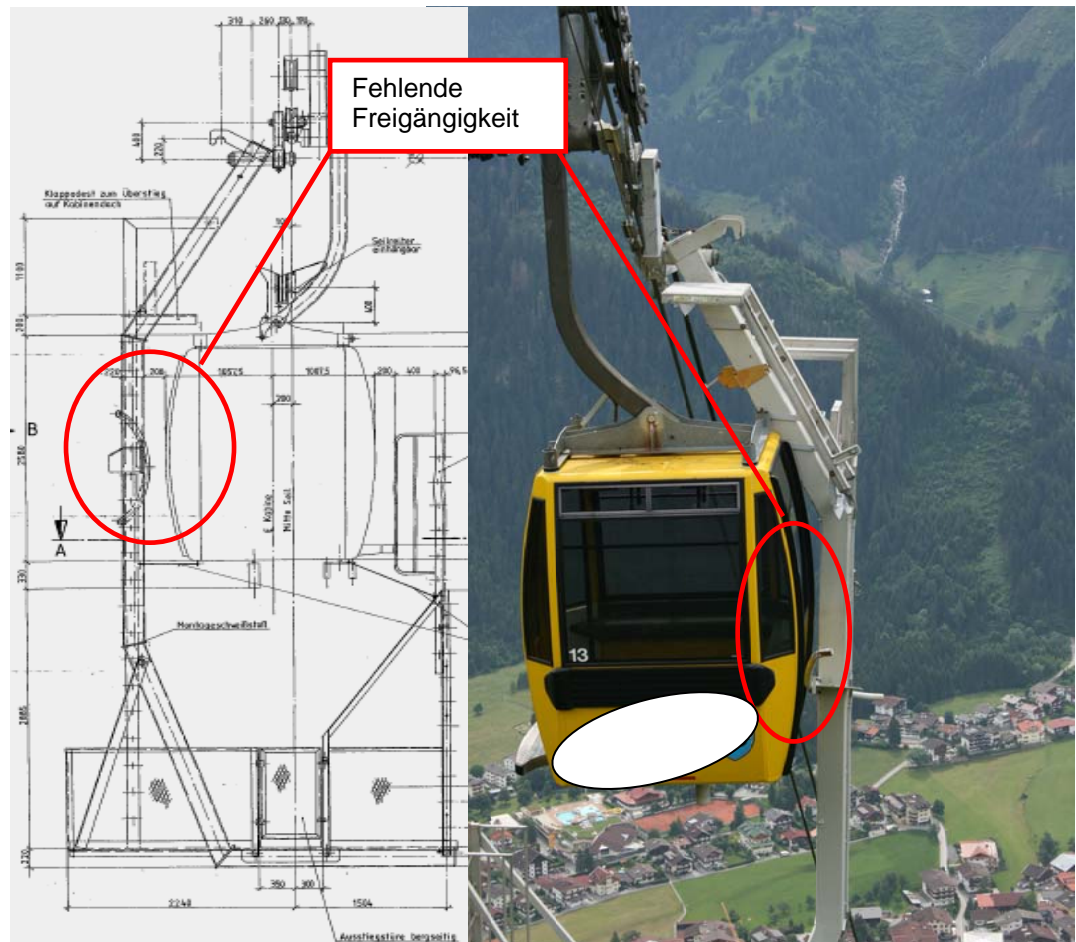
Bei den durchgeführten Überfahrversuchen im Seilfeld 1 mit dem bergfahrseitig befindlichen Bergewagen über eine Personengondel wurde ebenfalls festgestellt, dass es zu einem satten Anliegen des Abweisers des Bergewagens und der Scheuerleisten der Personengondel kommt, was zu einem gegenseitigem Abdrücken der beiden Fahrzeuge führt.

- Durch die nicht vorhandenen Freigängigkeit des Bergewagens im Bereich des lotrechten Bergewagenrahmenteiles (sattes Anliegen des Abweisers an den Scheuerleisten der Personengondel bei der Überfahrt) kommt es zum Abdrücken der beiden Fahrzeuge, wodurch eine Querkraft entsteht. Derartig auftretende Querkräfte entstehen jedoch ebenfalls bei ungleicher Lastverteilung im Bergewagen (z.B. durch Personen im Zuge einer Bergung) bzw. in der Personengondel. Der am Bergewagen montierte Abweiser sowie die Scheuerleisten an der der Personengondel haben die Funktion bei der Überfahrt des Bergewagen eine derartig ungleiche Lastverteilung im Bergewagen bzw. in der Personengondel auszugleichen und eine gleitende Überfahrt zu gewährleisten.

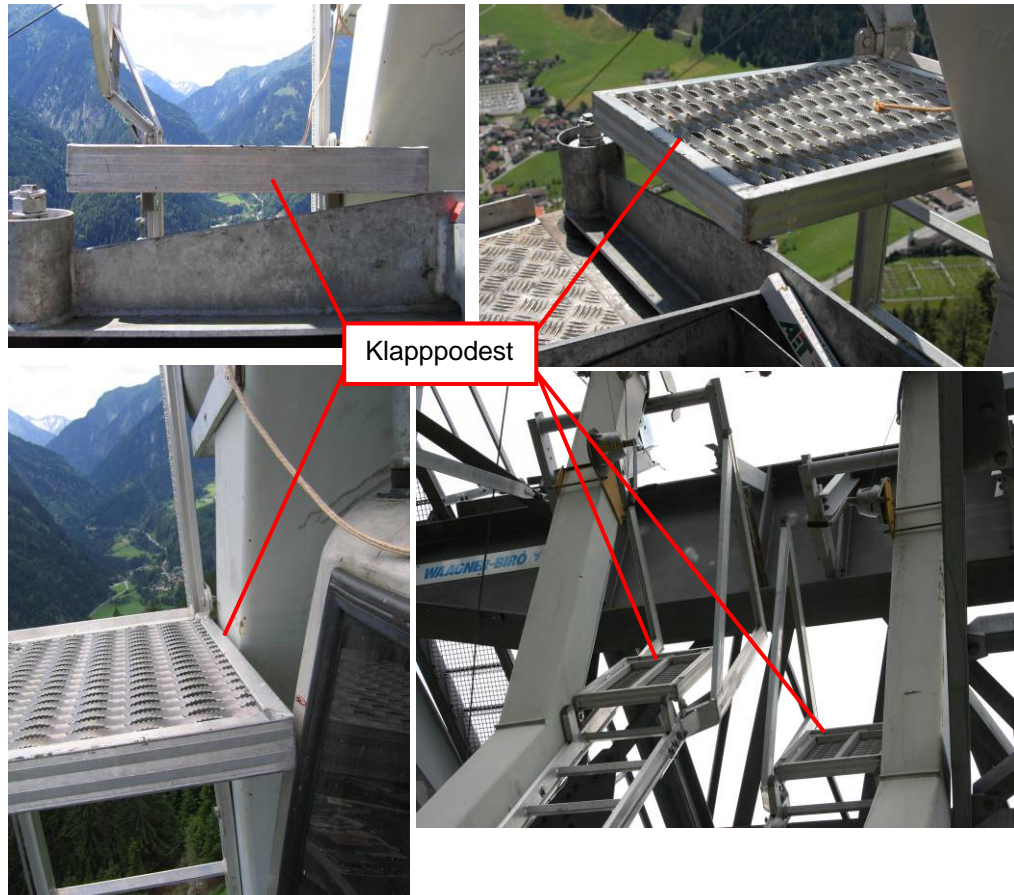
Wenn das Klapppodest ausgeklappt ist, besteht keine Freigängigkeit zwischen Bergewagen und Personengondel, welches im Falle eines Überfahrens zur Kollision führt.

Das am abgestürzten Bergewagen befindliche Klapppodest war entgegen der Bergfahrtrichtung verbogen und halb ausgeklappt. Weiters wurde die Sicherungskette zur Sicherung des Klapppodestes nicht vorgefunden. Auf der überfahrenen Personengondel Nr. 47 wurden jedoch keine Spuren einer Kollision mit dem Klapppodest gefunden.

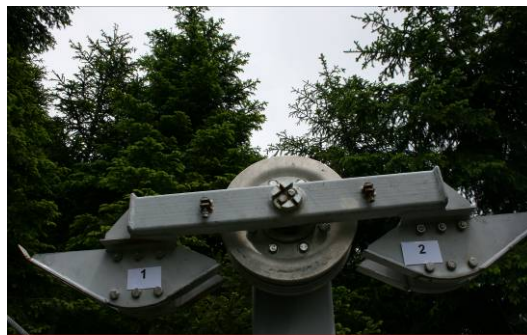
Bergseitiger Entgleisungsschutz

Am bergfahrseitig führenden Entgleisungsschutz (Nr. 1) wurden Anschlagspuren bahninnenseitig, bahnaußenseitig und ein offensichtlicher Zugseilabdruck (Abscherspuren) vorgefunden.

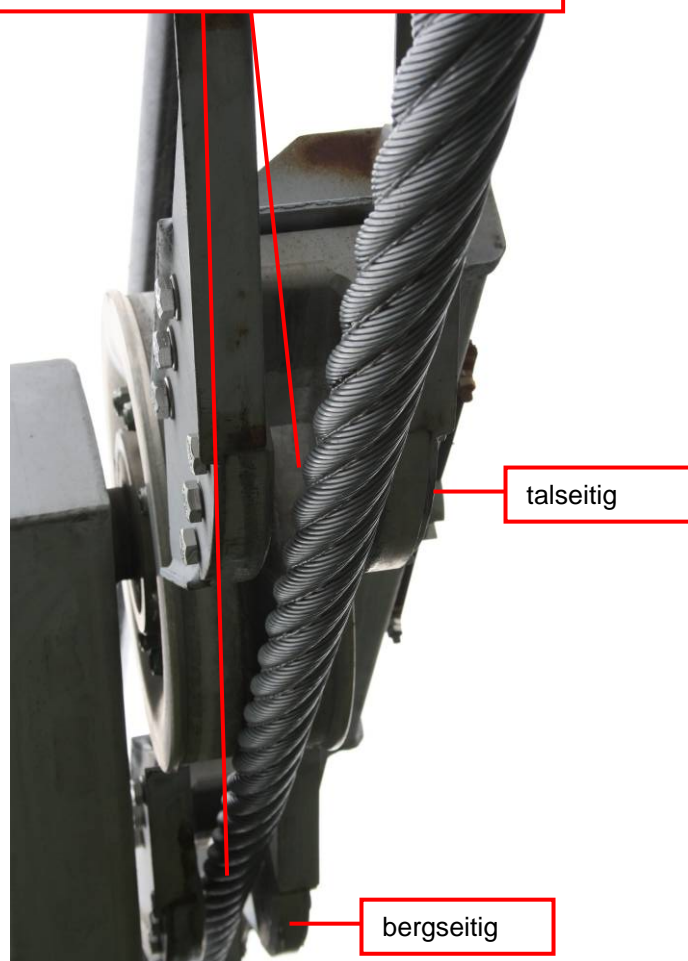
Im Zuge der Überfahrversuche mit dem bergfahrseitigen Bergewagen wurde ebenfalls festgestellt, dass eine sehr geringe Überdeckung/ Überlappung der Gleitflächen des Entgleisungsschutzes bei der Überfahrt der Zugseilklemme gegeben ist.

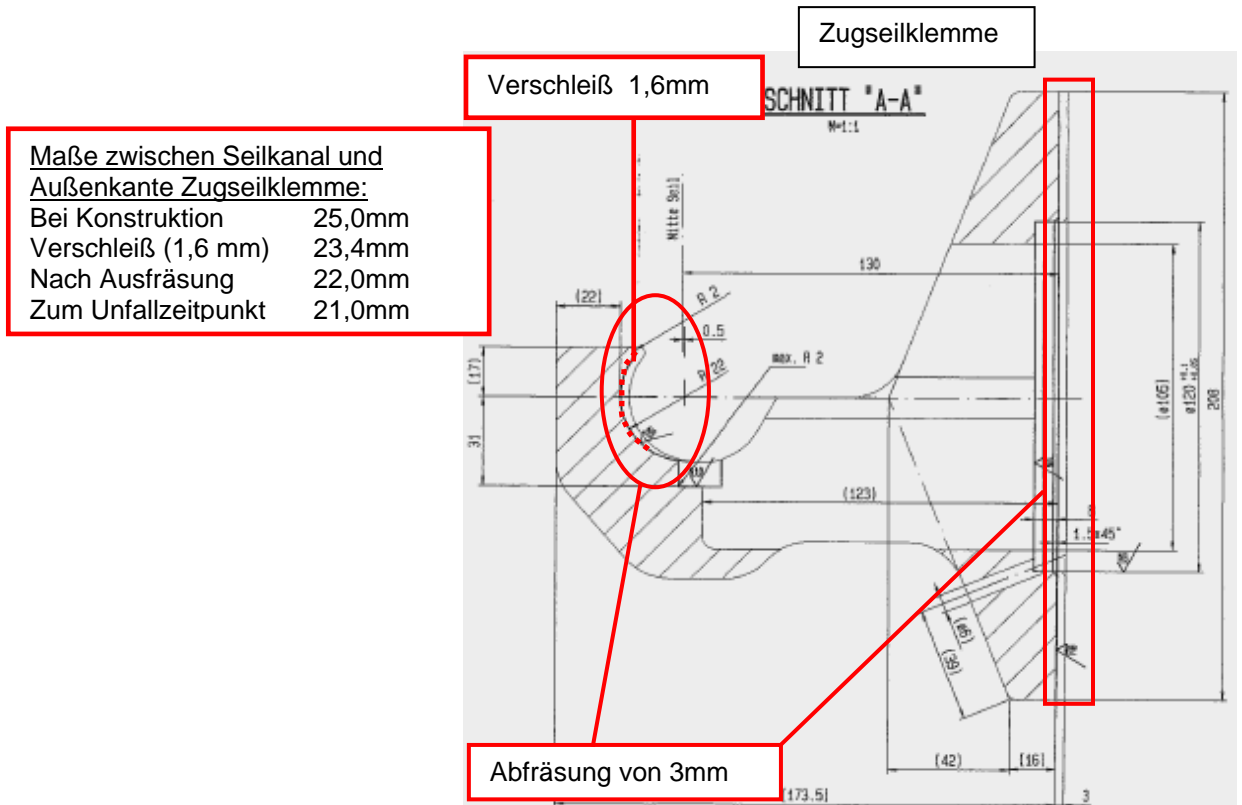
Im Zuge einer Sanierung der Zugseilklemmen auf Grund von Verschleiß im Seilkanal im Ausmaß von bis zu 1,6 mm, abgesunkener Reibwerte von 0,21 auf 0,16 sowie durch das nicht Erreichen der erforderlichen Klemmkraft der Seilklemme, wurden unter Anderem die Zugseilklemmen im Bereich des Seilkanales und um die Geometrie der Seilklemme im Bezug auf die Länge der Tellerfedersäule wieder herzustellen der Flansch der Seilklemme um jeweils 3 mm abgefräst. Durch die Ausfräsung des Seilkanales verringerte sich das Maß zwischen Seilkanal und Außenkante der Seilklemme (Klemmbacke) von 25,0mm auf 22,0mm.

Für die Sanierung wurde ein entsprechender Sicherheitsbericht verfasst um eventuell auftretende Sicherheitsrisiken auszuschließen. Für die Erstellung des Sicherheitsberichtes wurde als Grundlage das alte Zugseil herangezogen.

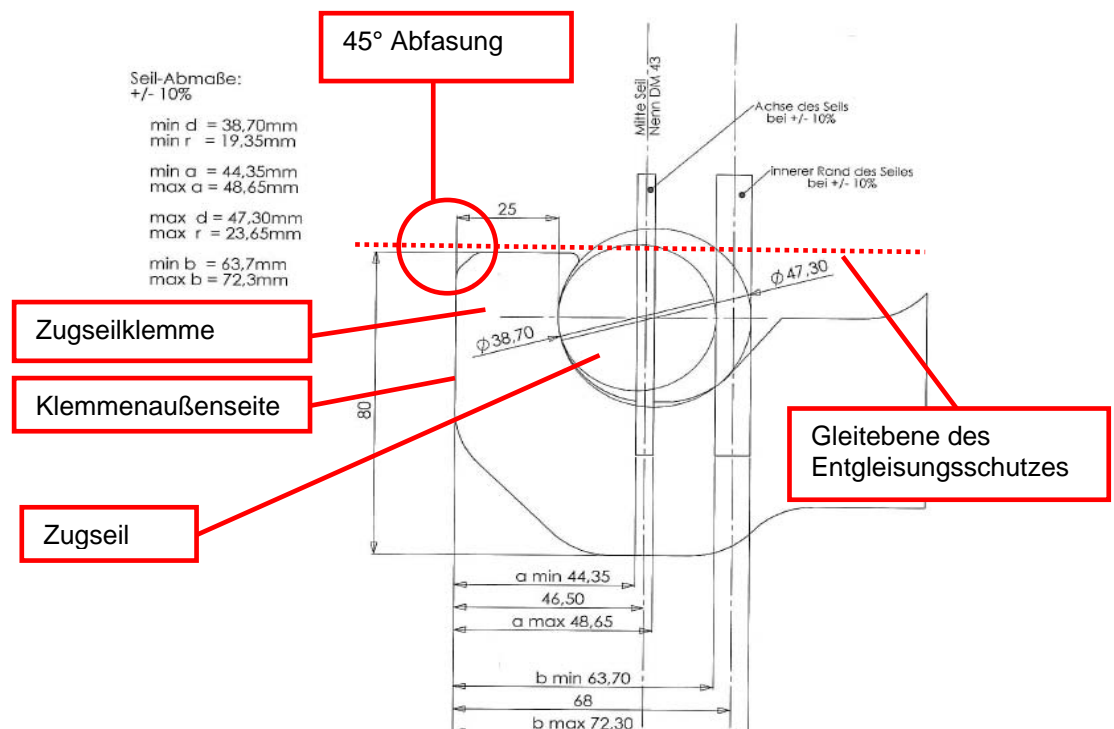
Auf Grund der Konfiguration der Zugseilklemme ist die Gleitauflage an der Klemmenaußenseite (ist bahninnenseitig) maßgeblich für ein ordnungsgemäßes Übergleiten des Entgleisungsschutzes an der Zugseilklemme

Auf Grund der vorgefundenen Spuren am Entgleisungsschutz und an der Zugseilklemme kam es offensichtlich bei der Bergfahrt des Bergewagens durch Schwingungen des Zugseiles und einer Querbewegung (axiale Bewegung) des Bergewagens sowie den sich dadurch ergebenden exzentrischen (außermittig) Lauf der Laufrollen (Laufwerk) in Verbindung mit einer geringen Überdeckung/ Überlappung der Gleitflächen des Entgleisungsschutzes zum Verklemmen des Entgleisungsschutzes an der Zugseilklemme der Personengondel.
