VERLETZUNG EINES KINDES BEI ZUG 316

am 7. Mai 2010

**Wiener Linien
Linie U3
Station Enkplatz**

Untersuchungsbericht

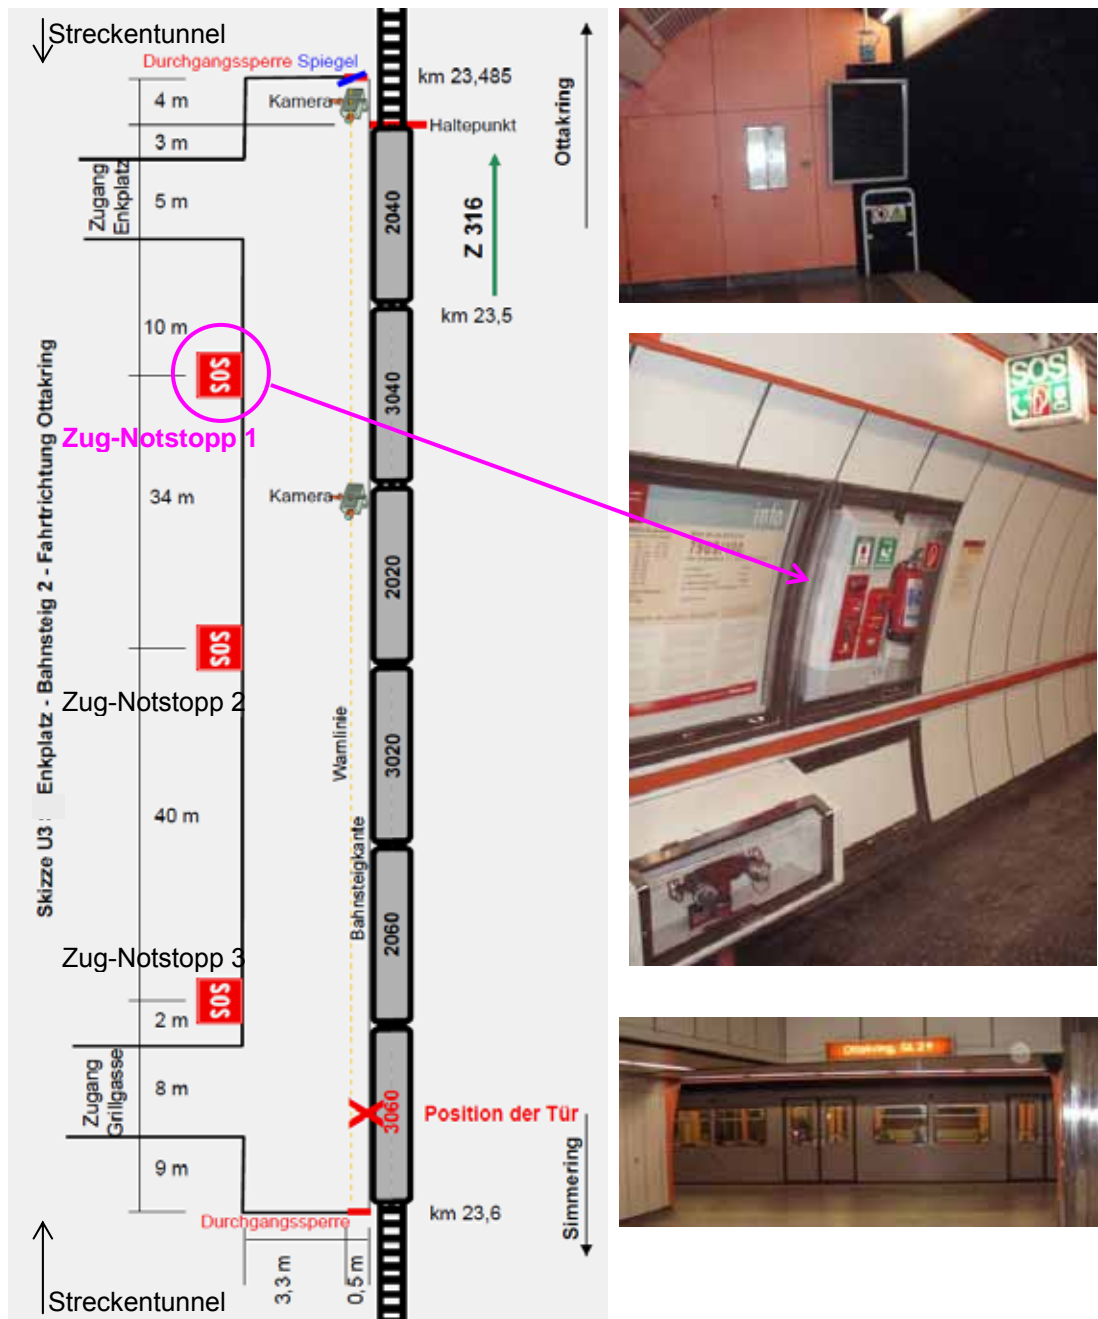
Abbildung 5 Lageskizze U3 Station Enkplatz Bahnsteig 2

Es wurde die Infrastrukturanlage besichtigt und der Betriebsablauf (Fahrgastwechsel und Abfertigen) beobachtet; dabei wurden keine Auffälligkeiten festgestellt. Anfertigen einer Lageskizze (siehe Abbildung 5).

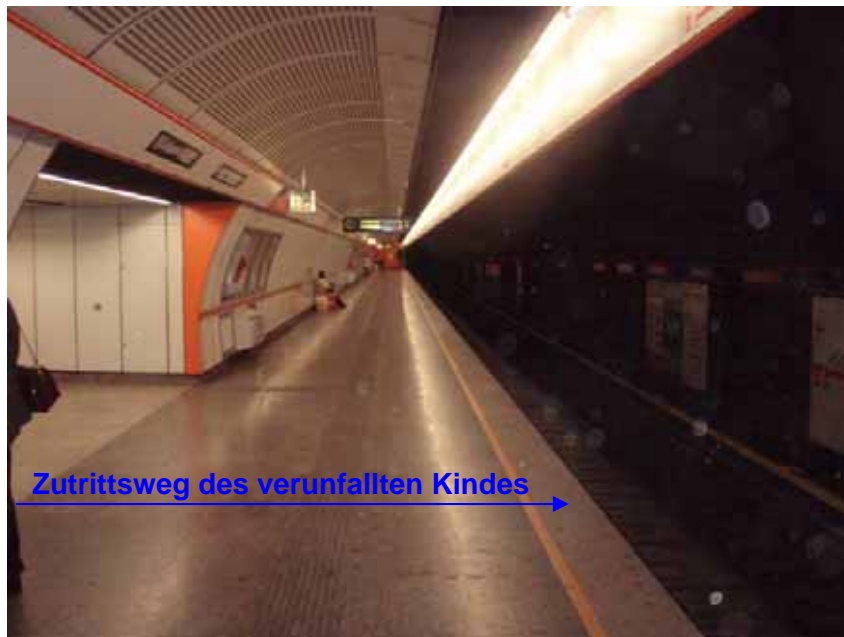
Abbildung 8 Zutrittsweg des verunfallten Kindes

Die Mutter mit dem Kind (beide aus Richtung Zugang Grillgasse kommend – Aussage der Mutter) wollten in den in der Station Enkplatz stehenden Z 316 einsteigen. Als sich die Türen zu schließen begannen, zog die Mutter das Kind aus Z 316. Das Kind wurde dabei mit dem linken Fuß zwischen den Dichtlippen der Türblätter eingeklemmt.

Durch einen Fahrgast im HW 3060 von Z 316 wurde eine Notbremse aktiviert. Eine Sprechverbindung zum Fahrer wurde vom Betätigenden nicht wahrgenommen.

- s) 3. Im Punkt 3. des vorläufigen Unfallberichtes wird bei der Abbildung 8 eine nicht hergestellte Sprechverbindung zum Fahrer angeführt. Aus dieser Darstellung ist nicht klar, ob diese Sprechverbindung infolge eines technischen Defektes oder aus einem anderen Grund nicht hergestellt werden konnte.

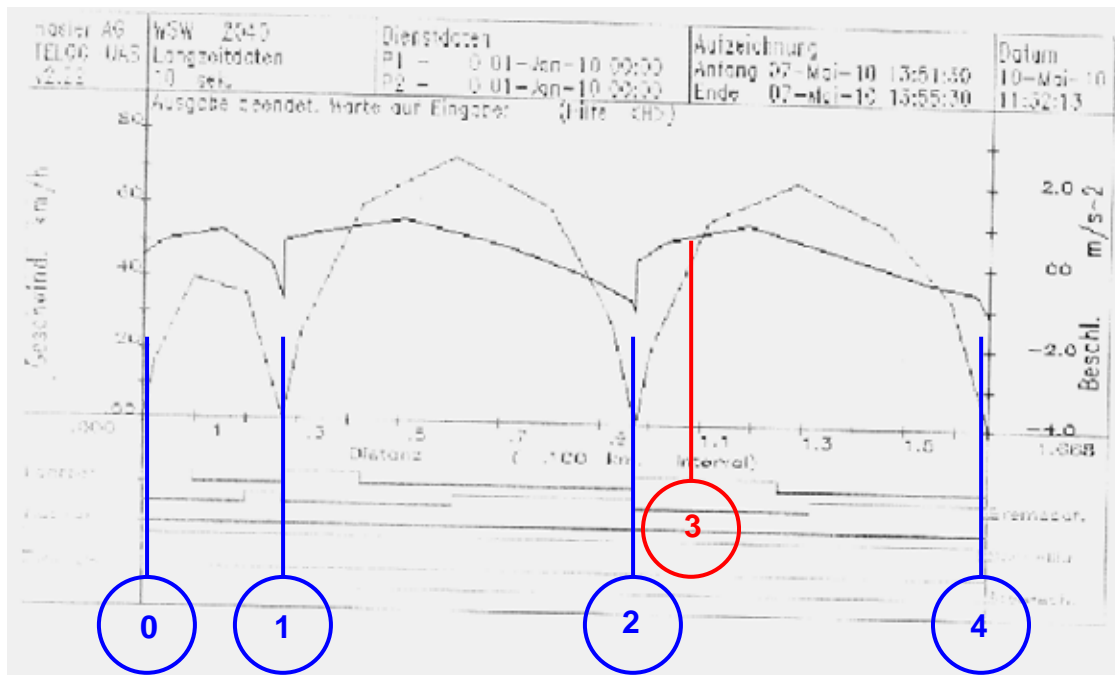
Abbildung 16 Wegbezogene Auswertung der Registriereinrichtung des Z 316 – Quelle StrabU

Die Aufzeichnung der Registriereinrichtung von Z 316 (Hasler TELOC des führenden HW 2040) wurde nach dem Ereignis durch das StrabU ausgewertet und die Auswertung der UUB zur Verfügung gestellt.

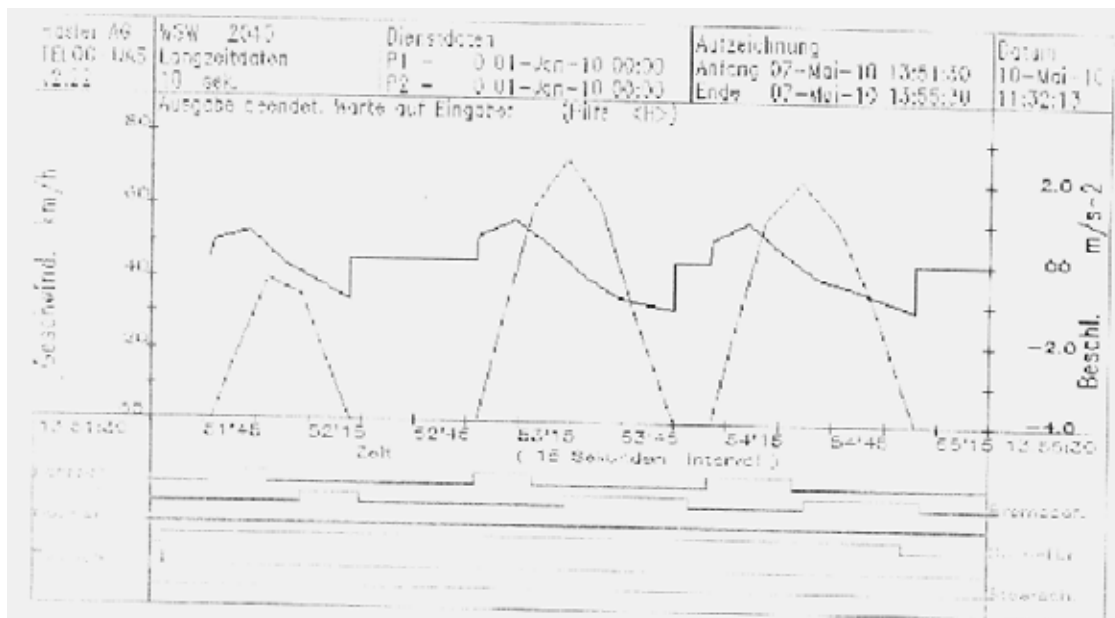
Abbildung 17 Zeitbezogene Auswertung der Registriereinrichtung des Z 316 – Quelle StrabU

Systemzeit = MEZ

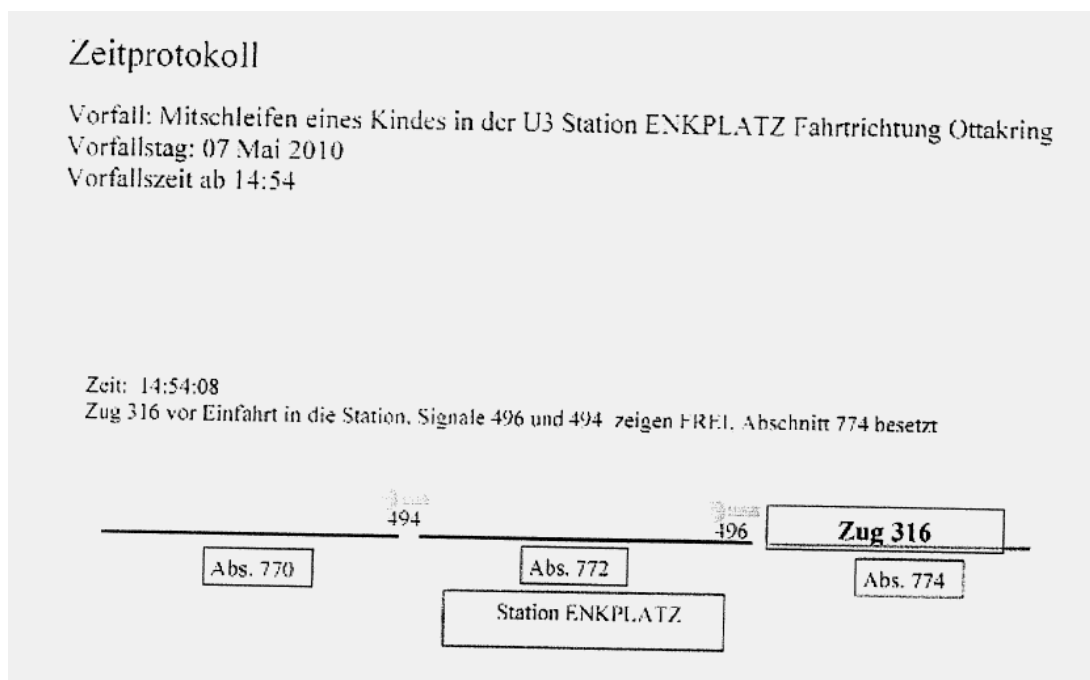
Abbildung 18 Stellwerksprotokoll 1 - Quelle StabU

Durch das StrabU wurde das Stellwerksprotokoll zeitbezogen ausgewertet und der UUB zur Verfügung gestellt (Zeitangaben in MESZ).

Zwischen dem Stellwerksprotokoll und der Registriereinrichtung von Z 316 wurden Unterschiede in der jeweiligen Systemzeit festgestellt.

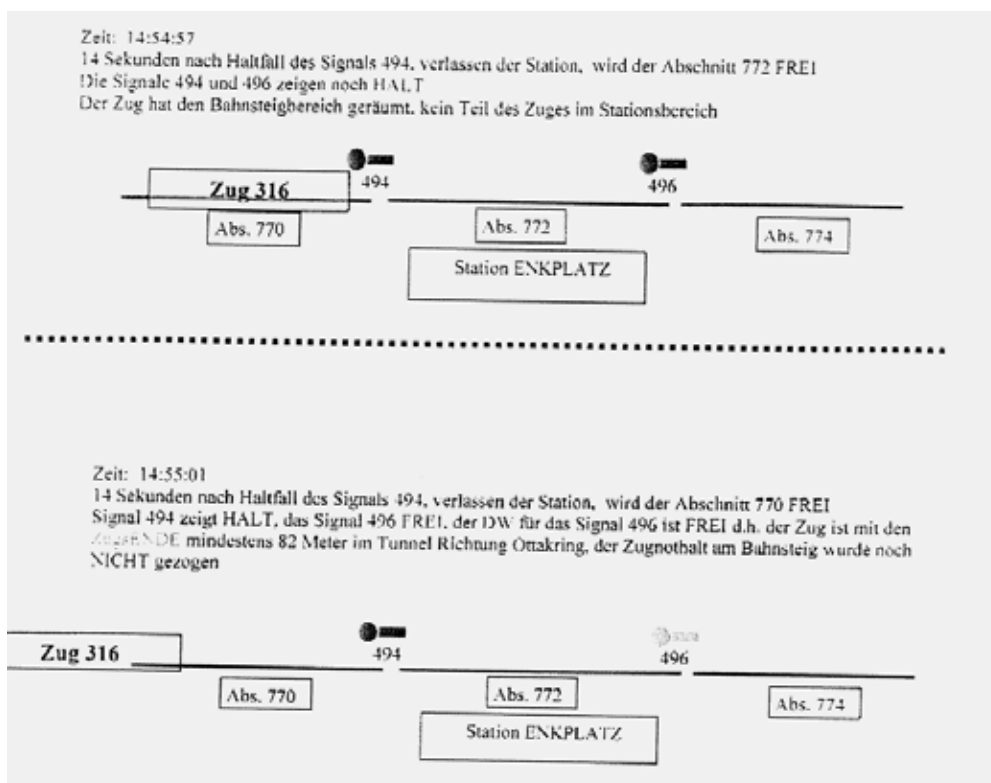
Abbildung 20 Stellwerksprotokoll 3 - Quelle StrabU

Die Angaben zur Systemzeit beziehen sich immer auf die konkrete Belegung des sicherungstechnischen Abschnittes (zwischen Signal 496 und Signal 494), in dem sich die Station Enkplatz befindet.

- ae) Auf Seite 12 wird festgehalten, dass der Zug zum Zeitpunkt der Betätigung der Sicherheitseinrichtungen bereits „zum Teil“ im Tunnel war. Demgegenüber ergibt sich aus der Auswertung des Stellwerksprotokolls auf Seite 24, Abbildung 20, dass bereits vorher „kein Teil des Zuges im Stationsbereich“ war. Auch der Zeuge selbst gibt an, dass die Notbremse im HW erst im Tunnel betätigt wurde.
