Untersuchungsbericht

Kollision Z 631 mit Verschiebfahrt im Bf Wien Meidling am 15. April 2017

GZ.: BMVIT-795.382-IV/SUB/SCH/2017

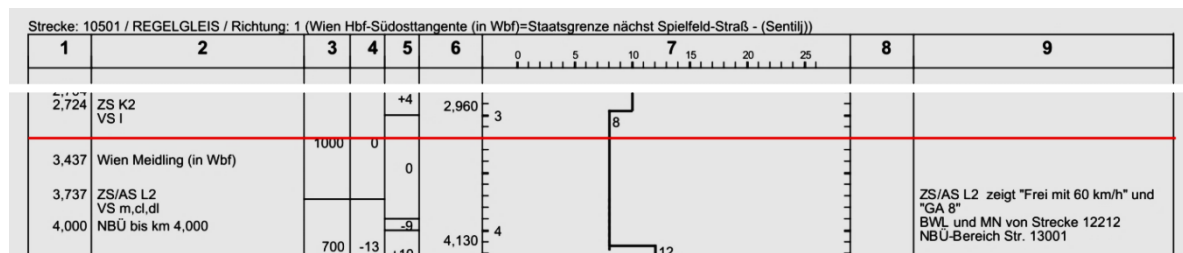
Abbildung 3: Auszug aus dem VzG

Laut VzG ist im Kollisionsbereich (rote horizontale Linie) eine örtlich zulässige Geschwindigkeit von 80 km/h festgelegt (Spalte 7).

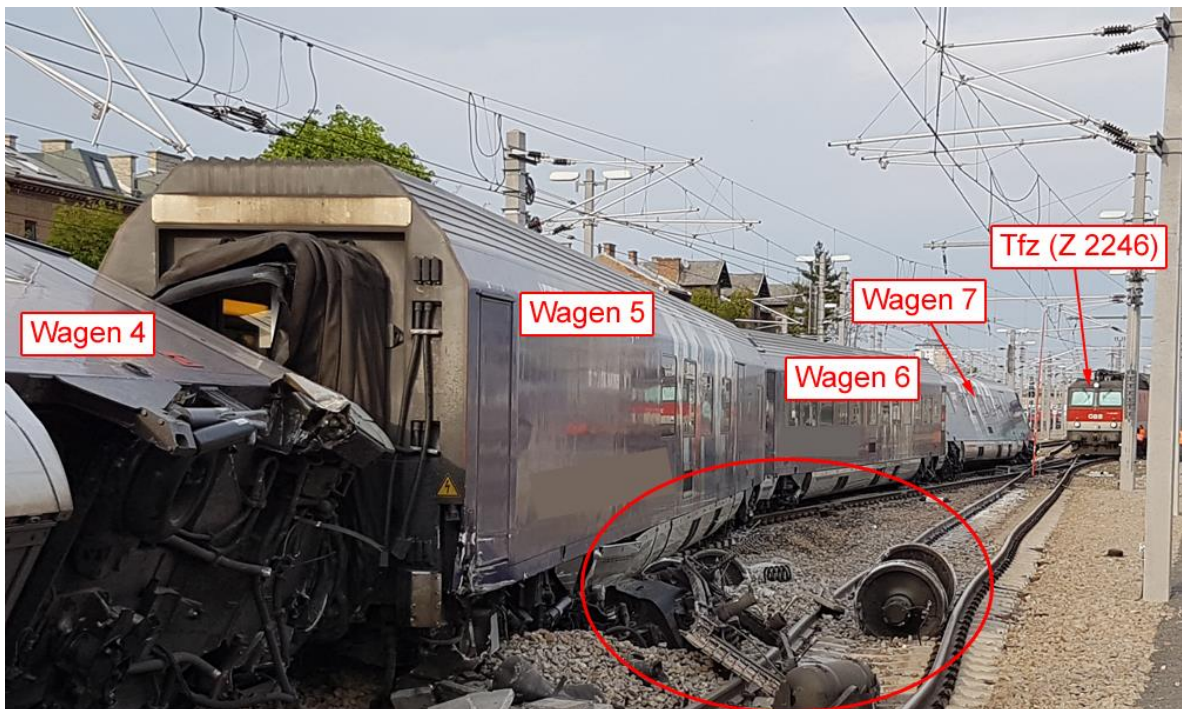
Abbildung 8: Z 631 – Lage der Fahrzeuge nach Kollision – Bild 1

Der 5. Wagen kollidierte mit der schräg ins Lichtraumprofil ragenden Verschubfahrt und entgleiste mit beiden Drehgestellen nach rechts. Kurz vor dem Stillstand kollidierte der 5. Wagen mit den vom 4. Wagen verlorenen Teilen des Drehgestells und wurde dabei links vorne stark beschädigt.

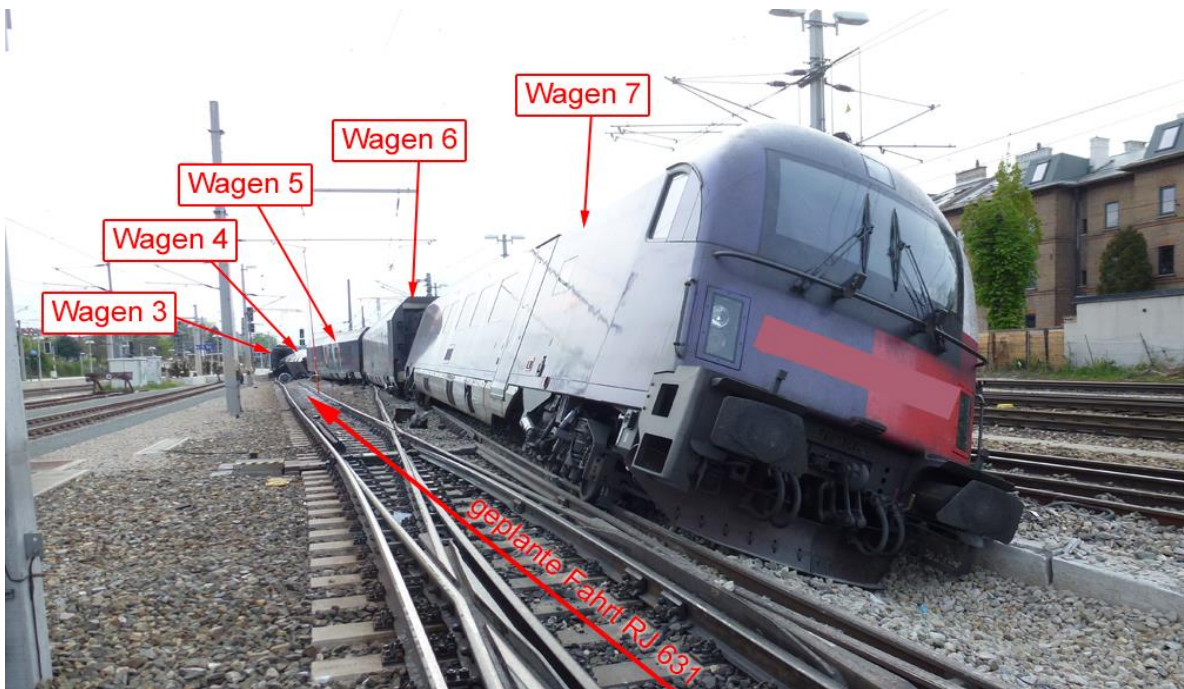
Abbildung 9: Z 631 – Lage der Fahrzeuge nach Kollision – Bild 2

Der 7. Wagen entgleiste ebenfalls auf diese Weise (siehe Beschädigungen im vorderen Bereich des 7. Wagens) und neigte sich im Schotterbett zwischen dem abgehenden Gleis der W 282 und dem Betonkabelkanal stark nach rechts (siehe Abbildung 14). Das von der W 282 nach rechts abgehende Gleis zog den 7. Wagen zusätzlich nach rechts weg.
