UNTERSUCHUNGSBERICHT

SCHWERE STÖRUNG mit einem Notfunksender (ELT) des Herstellers ACK der Type E-04

am 20.04.2015
um ca. 10:30 Uhr UTC am
Flughafen
Innsbruck (LOWI),
Tirol

GZ. BMVIT-86.067/0002-IV/BAV/UUB/LF/2016

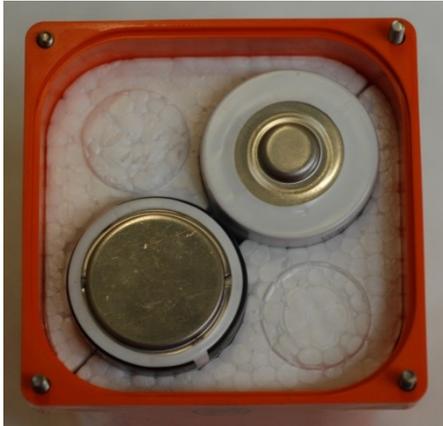
Für Vergleichszwecke wurde ein baugleiches und vom Produktionsdatum identes Notfunktender Batteriepack herangezogen. Dabei wurde bei der technischen Untersuchung ident vorgegangen wie bei dem beschädigten Notfunktender Batteriepack. Die verwendeten Bauteile waren in ihrer Typenbezeichnung, Anordnung und Abmessungen ident mit dem beschädigten Notfunktender Batteriepack.

Bild 15: Gehäusedeckel geöffnet

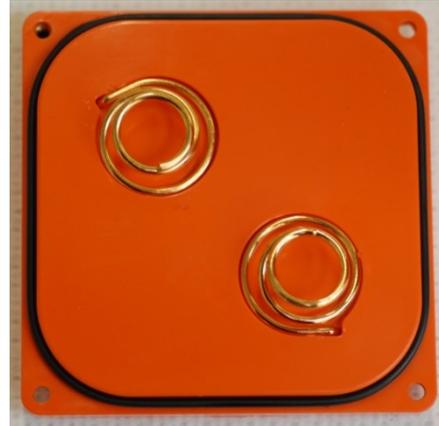
Bild 16: Elektrische Verbindungselemente des Gehäusedeckels

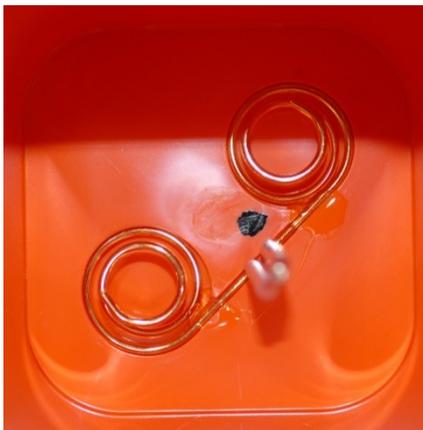
Bild 17: Elektrische Verbindungselemente der Gehäuserückseite

Danach wurde das elektrische Verbindungselement inklusive des thermischen Schaltelementes der Gehäuserückseite aus der Gehäuserückseite entfernt und unter 40-facher Vergrößerung untersucht. Dabei konnte festgestellt werden, dass im identen Bereich wie bei dem beschädigten Notfunktender Batteriepack das Isolationsmaterial der Steckverbindung des thermischen Schaltelementes Beschädigungen aufwies.

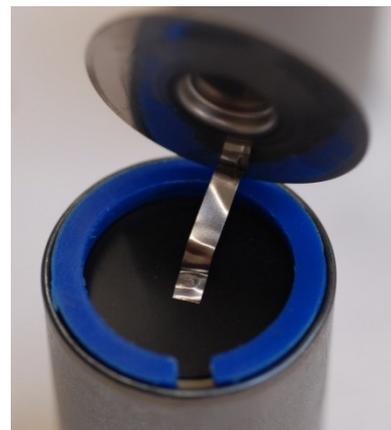
Bild 18: Detailaufnahme Pluspolkappe

Es wurde jede Einzelzelle im unbelasteten Zustand auf ihre Ruhespannung überprüft, diese betrug jeweils ca. 3,0 Volt. Die Kontaktflächen der Minuspole wiesen ebenfalls eine plastische Verformung auf. Anschließend wurde eine Durchgangsmessung des thermischen Schaltelementes durchgeführt, diese verlief positiv.

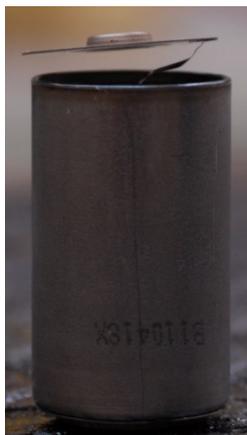
Des Weiteren wurde eine Einzelzelle des Vergleichs Notfunksender Batteriepack zwischen Pluspolkappe und Außenhülle (Minuspol) kurzgeschlossen. Dabei konnte festgestellt werden, dass das elektrische Verbindungselement des internen Pluspoles zur Pluspolkappe durchgeschmolzen war und keine thermische Veränderung der Zelle zu Stande kam.

Bild 22: Übersicht Einzelzelle
