Abschlussbericht

Unfall mit dem Hubschrauber der Type Robinson R22 Beta II,
am 10.09.2006, um ca. 12:55 Uhr UTC in Schärding - Suben,
Gemeinde St. Florian am Inn, A-4782, Schärding, Oberösterreich
GZ.: BMK-2023-0.295.389

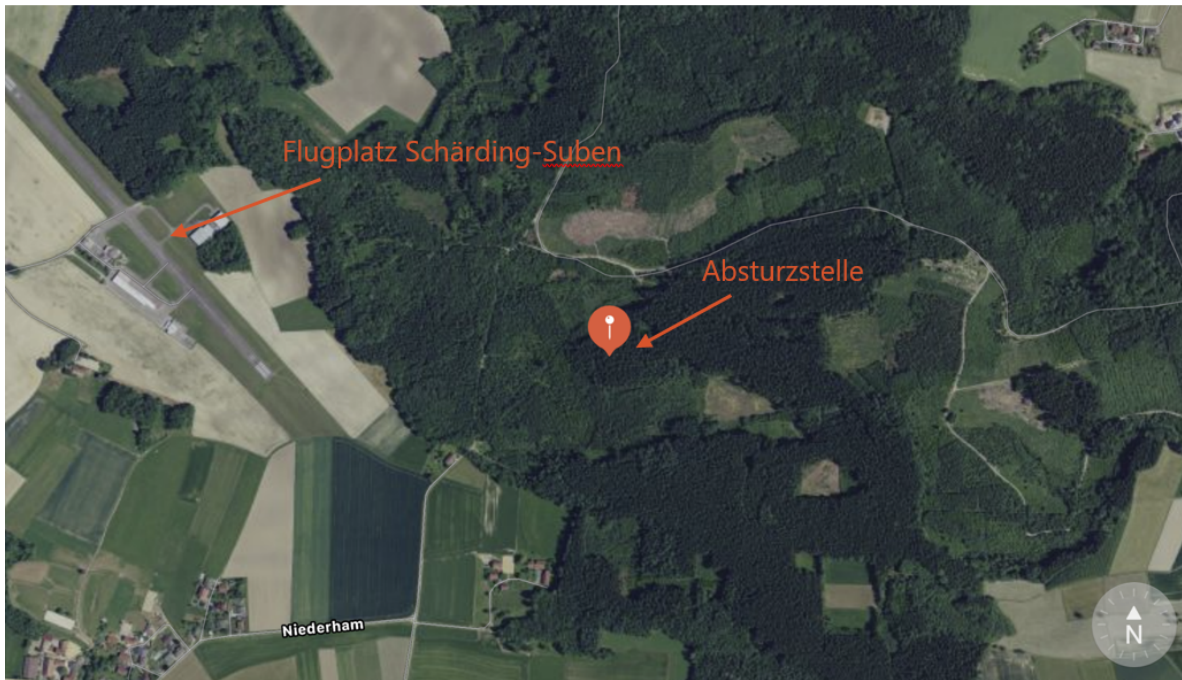
Abbildung 1 Flugwegdarstellung

Im Landeanflug auf den Flugplatz Schärding-Suben stürzte der Hubschrauber gegen 12:55 Uhr im Platzbereich in ein Waldstück im so genannten „Lindenwald“ ab. Eine der an Bord befindlichen Personen verstarb an der Unfallstelle, die zweite Person verstarb später im Krankenhaus. Der Hubschrauber wurde durch den Unfall zerstört.
