Untersuchungsbericht

Unfall mit dem Luftfahrzeug der Type Cirrus SR22T,
am 21. Dezember 2019, um ca. 13:47 Uhr UTC am Knappenbühelweg,
Gemeinde Fischhorn, A-5671, Salzburg
GZ.: 2021-0.025.985

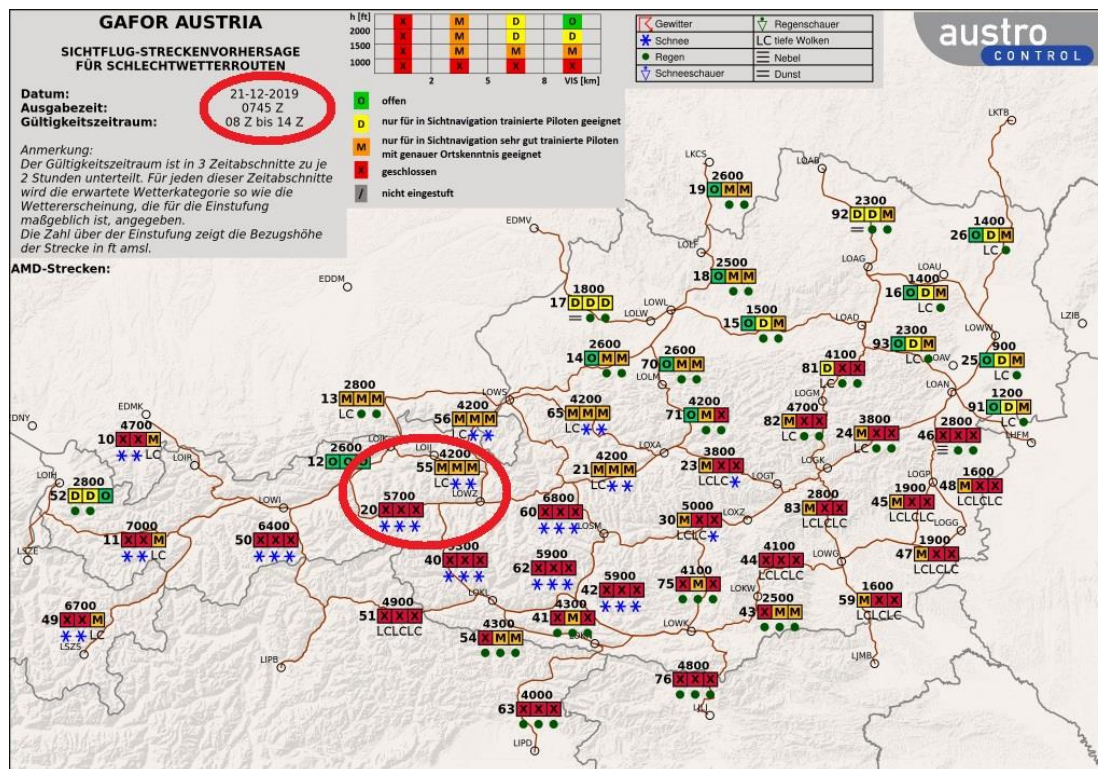
Abbildung 7 GAFOR Sichtflug-Streckenvorhersage für Schlechtwetterrouten vom Piloten abgerufen

Unter anderen rief der Pilot am Unfalltag auch eine GAFOR Karte ab:

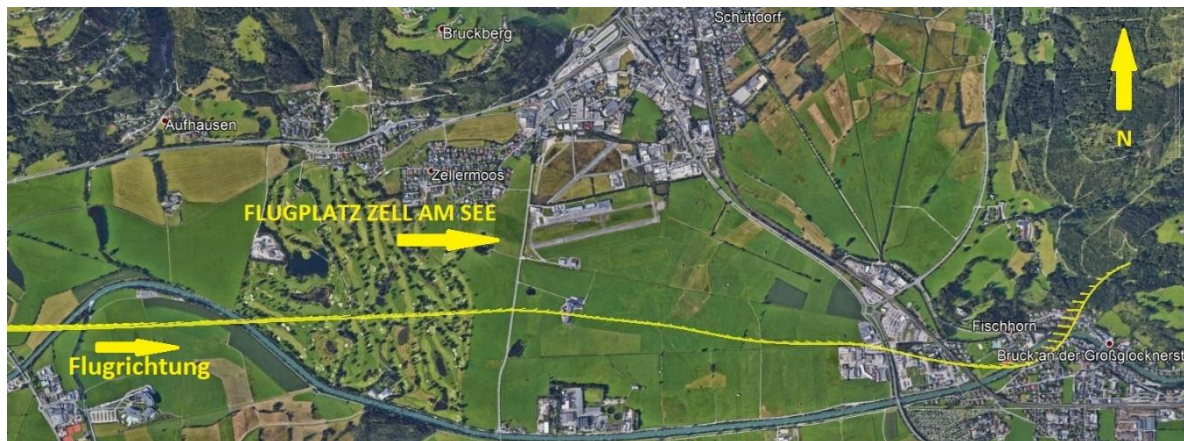
Abbildung 10 Flugroute im Bereich Zell am See, Bruck an der Glocknerstraße, Draufsicht

Aufgrund der ausgelesenen RDM-Daten konnte die Flugroute rekonstruiert und zur Visualisierung in Google Earth dargestellt werden.

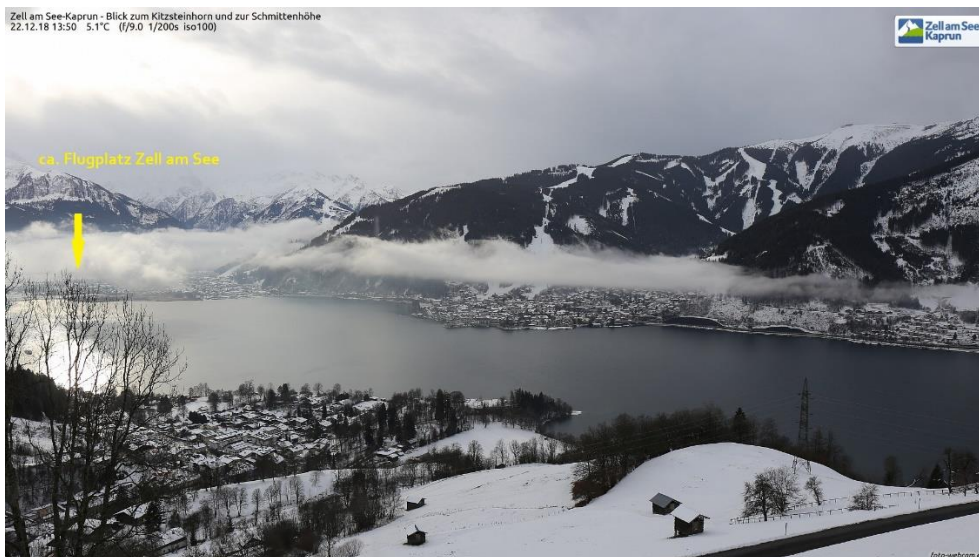
Abbildung 17 Zell am See Webcam Bild vom 22. Dezember 2018

Im Gegensatz zum Unfallflug am 21. Dezember 2019 zeigte das Webcam Bild am 22. Dezember 2018 bessere Bedingungen:
