# Untersuchungsbericht

Schwere Störung mit den Motorflugzeugen der Typen Piper PA-28 und  
Bombardier CRJ900,  
am 12.04.2018, um ca. 13:59 Uhr UTC am Flughafen Graz (LOWG),  
A-8073, Feldkirchen bei Graz, Steiermark  
GZ.: 86.074/0002-IV/SUB/ZLF/2019

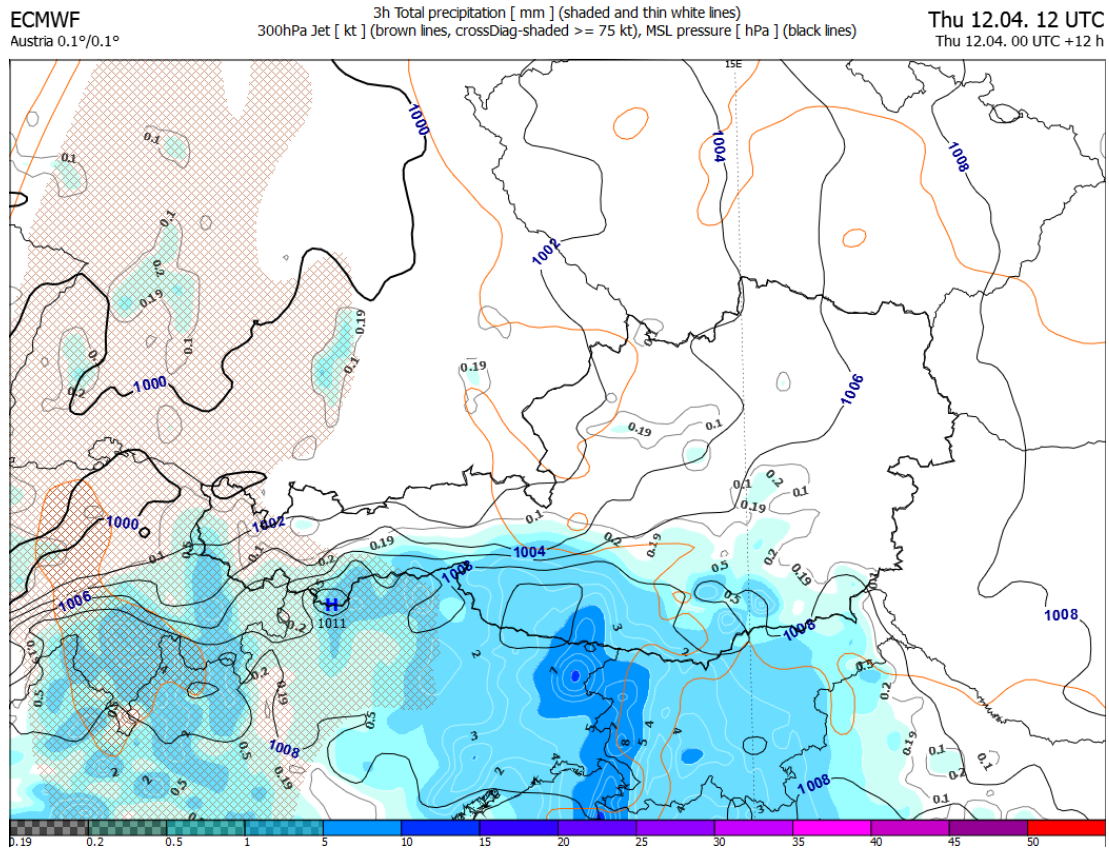
Abbildung 4: Bodendruck/Niederschlags-Karte von 12:00

Das Wetter wurde anhand der Wetterdaten der Austro Control sowie anhand von Messdaten von Wetterstationen (Anhang 6.1) wie folgt rekonstruiert: Von Oberitalien her folgte im Tagesverlauf der Durchzug einer Kaltfront mit Stratocumulusfeldern, die am Abend des 12.4.2018 den Nordosten Österreichs erreichte (Anhang Abbildung 7). In Unterkärnten war es ostwärts anfangs noch trocken, in Oberkärnten regnete es durchgehend leicht bis mäßig. Tagsüber breiteten sich die Niederschläge auch Richtung Ostwärts aus, wo auch vereinzelt Gewitter tätig waren. In der Westhälfte Österreichs befand sich tiefbasige Bewölkung bei Sichteinschränkung durch Regen. Im Osten herrschte vormittags noch VMC, Pack und Koralpe waren zunehmend angestaut. Die Sichten lagen bei 20-30 km, die Wolkenbasen bei 5000-7000 ft. In isolierten Regenschauern ging die Sicht auch auf 5-10 km zurück.

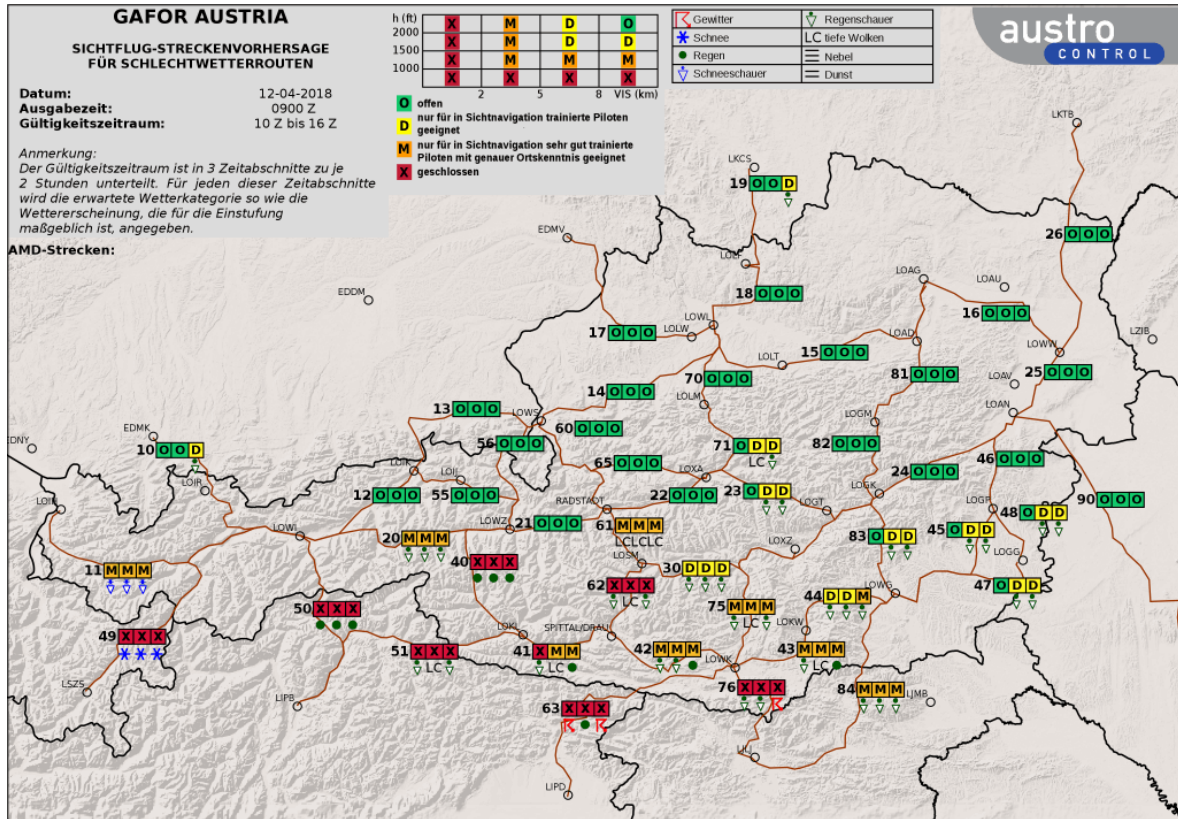
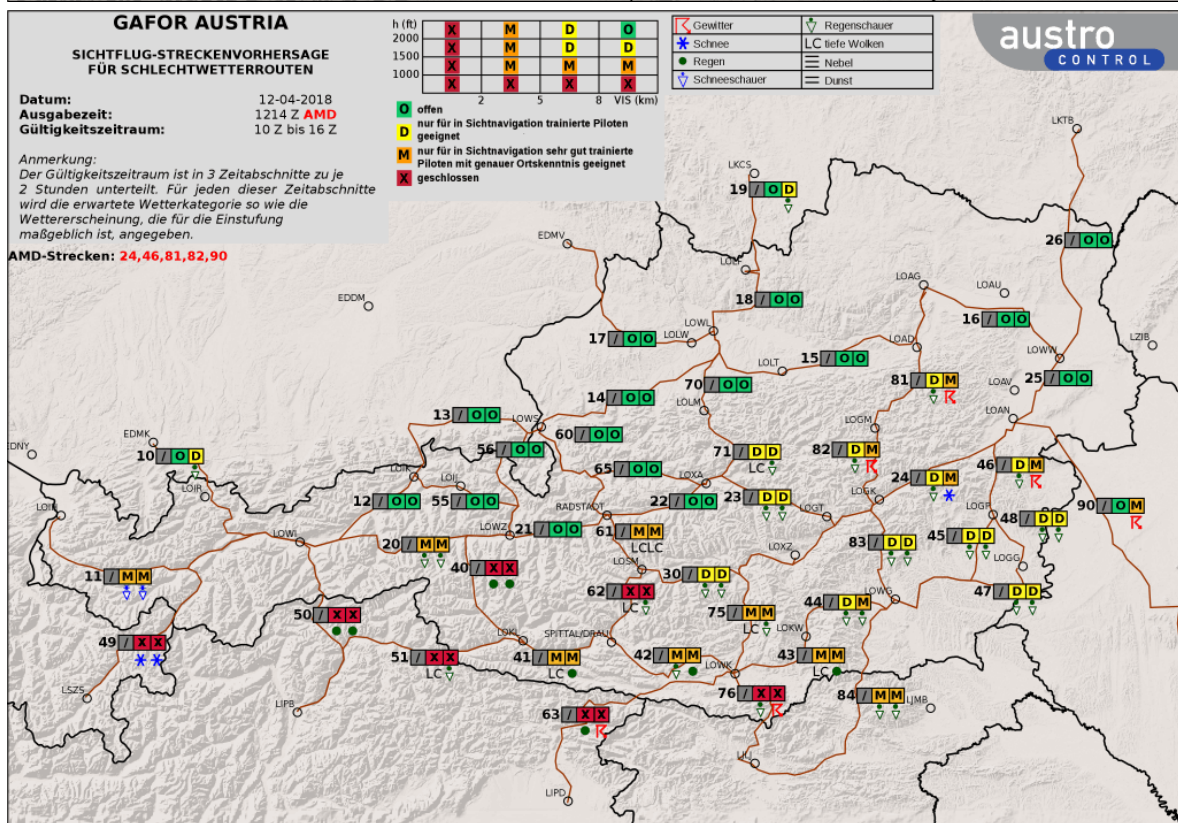
Abbildung 5: GAFOR Sichtflug-Streckenvorhersage für 10:00-16:00, Basisausgabe und Amendment (AMD)

Die nachfolgenden 2 GAFOR Karten (Abbildung 5) sind jeweils für den gleichen Zeitraum von 10:00 bis 16:00 Uhr UTC gültig. Die erste Karte wurde um 09:00 Uhr ausgegeben. Um 12:14 Uhr wurde eine Berichtigung (Amendment, AMD) der bereits veröffentlichten Karte ausgegeben.

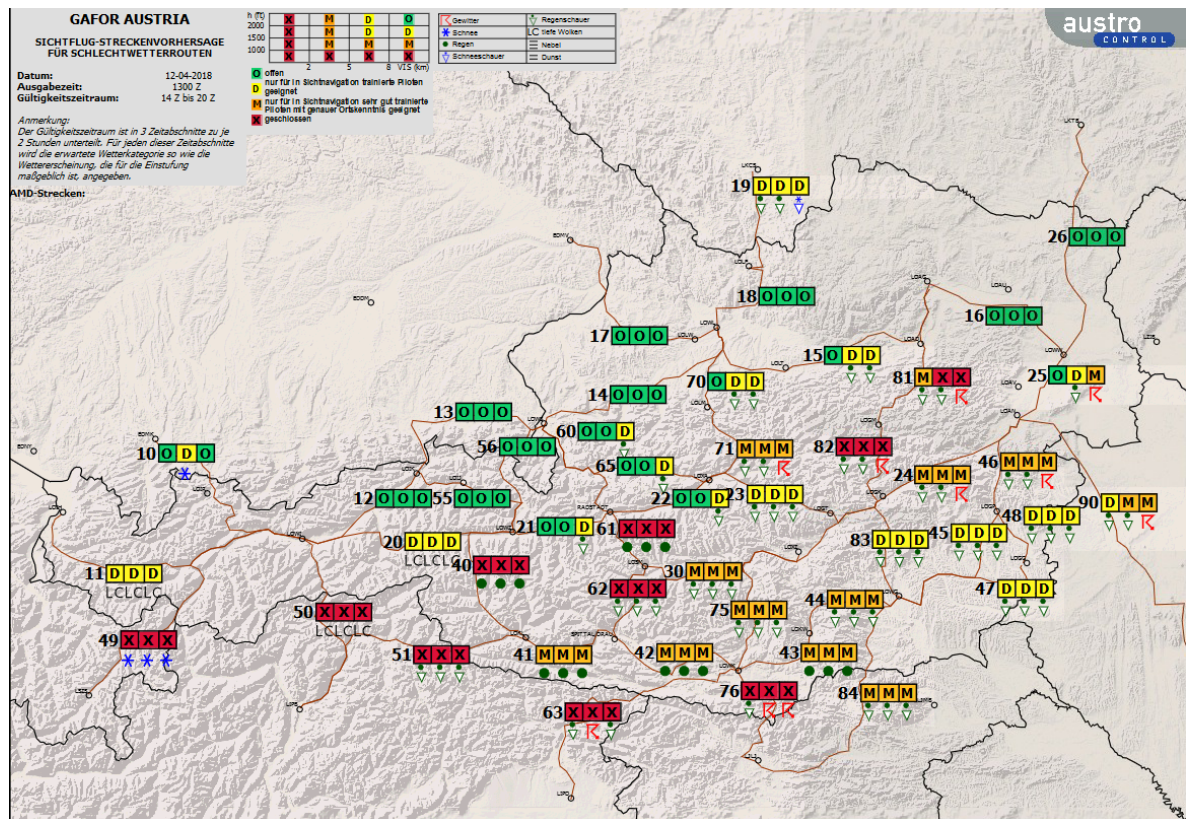
Abbildung 6: GAFOR Sichtflug-Streckenvorhersage für 14:00-20:00

Die GAFOR Schlechtwetter-Sichtflugstrecken zwischen Vöslau und Klagenfurt (46, 45, 44, 43) waren für den Zeitraum 10:00 bis 20:00 Uhr mit „D“ (difficult, schwierig) sowie „M“ (marginal, kritisch) gekennzeichnet (Anhang 6.1, Abbildung 6). Zwischen Vöslau und Graz war außerdem mit Regenschauern zu rechnen, zwischen Graz und Klagenfurt außerdem noch mit Regen. Die Route südlich von Klagenfurt Richtung Maribor (67) war für diesen Zeitraum für Sichtflüge geschlossen.
