ENTGLEISUNG ZUG 66505

Bf Sankt Veit an der Glan

Untersuchungsbericht

**ANALYSE DER WAHRSCHEINLICHEN URSACHEN FÜR DIE
BESCHÄDIGUNG DES VOLLRADS BTG, DAS BEI ÖBB AM
FAHRZEUG VOM TYP UACNS BETRIEBEN WIRD**

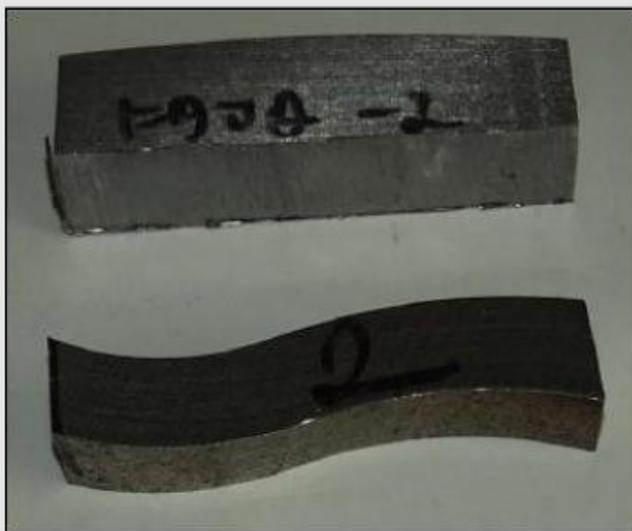
Vom Auftraggeber wurden weiterhin zwei Vorprodukte zur Herstellung von Probekörpern für den Zugversuch geliefert. Beide Vorprodukte sind auf Abb. 2 dargestellt. Das Vorprodukt oben auf der Abbildung wurde dem Radkranz entnommen. Das Vorprodukt unten von der Scheibe.

Abb. 2. Vorprodukte zur Herstellung des Probekörpers für den Zugversuch

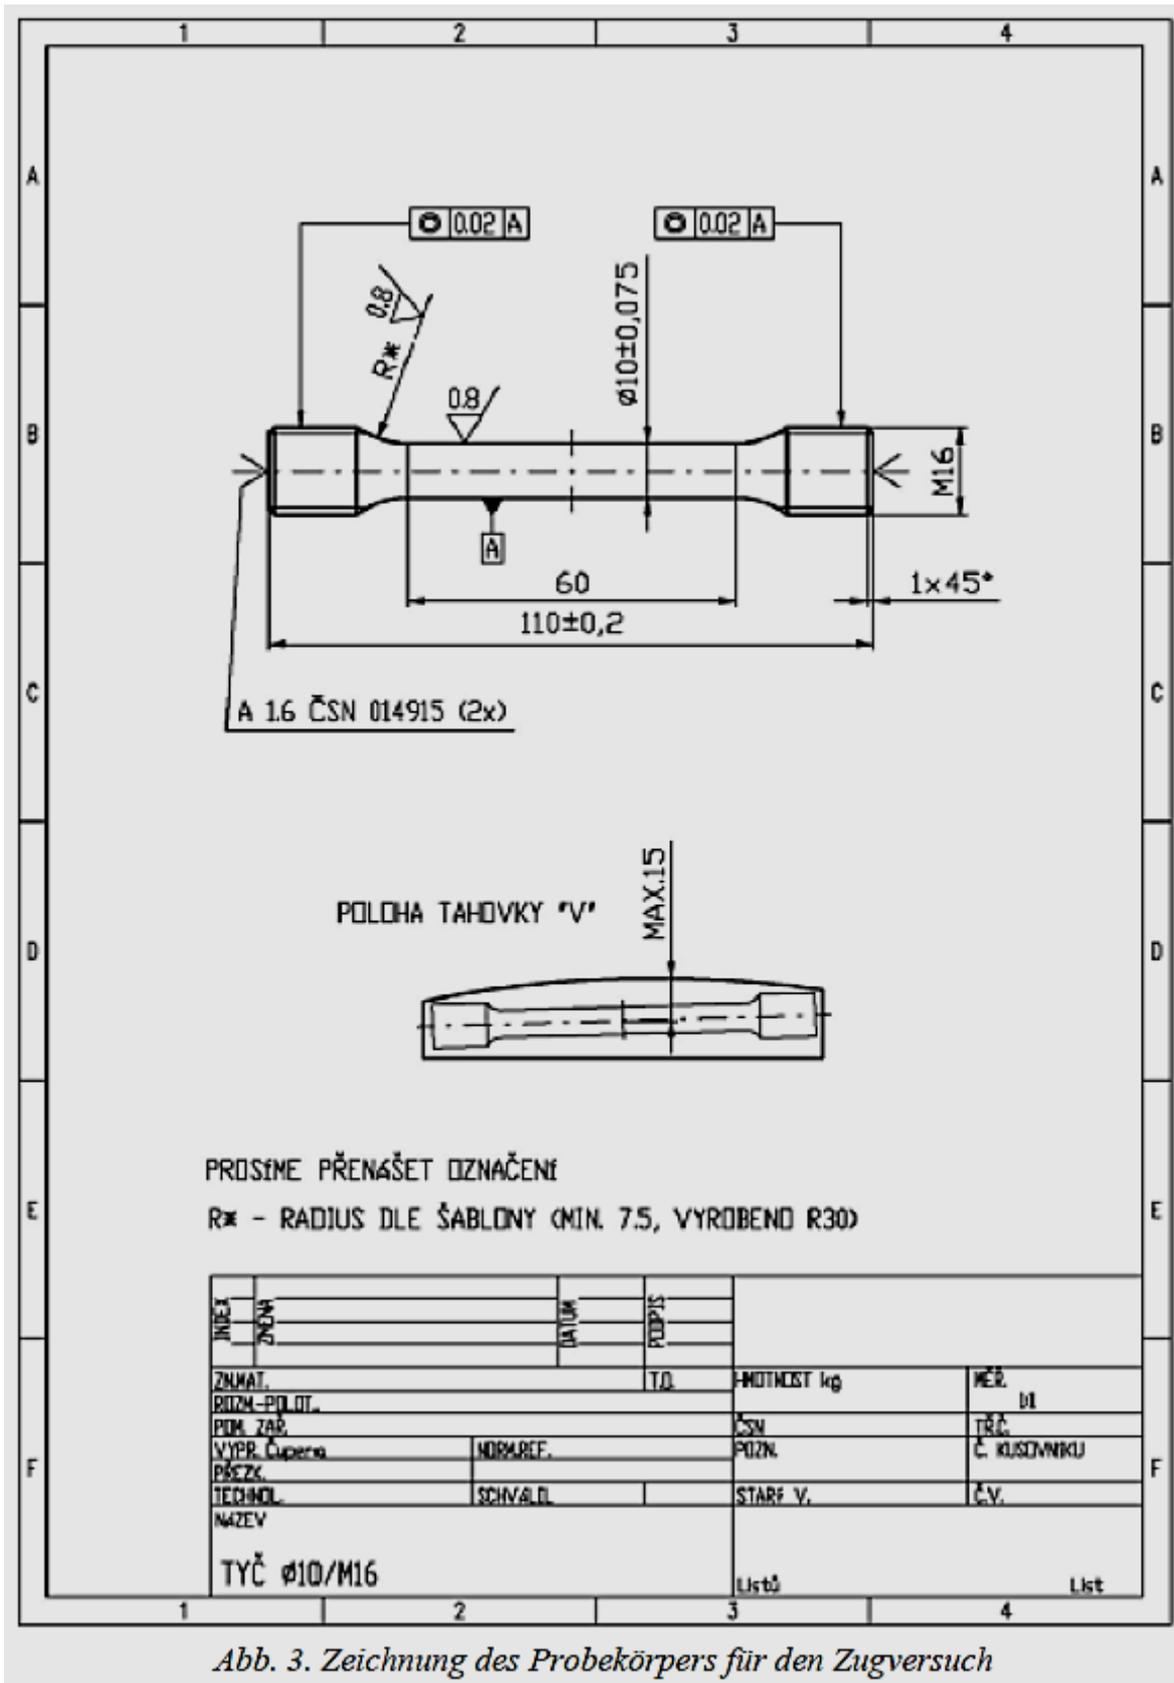
Die Probekörper für den Zugversuch wurden gemäß Zeichnung auf Abb. 3 hergestellt. Im Fall des Körpers, der dem Kranz entnommen wurde, war die längere Achse des Körpers 15 mm unter der Fahrfläche angeordnet und in Tangentialrichtung ausgerichtet. Der Körper wurde mit V gekennzeichnet.

Abb. 3. Zeichnung des Probekörpers für den Zugversuch

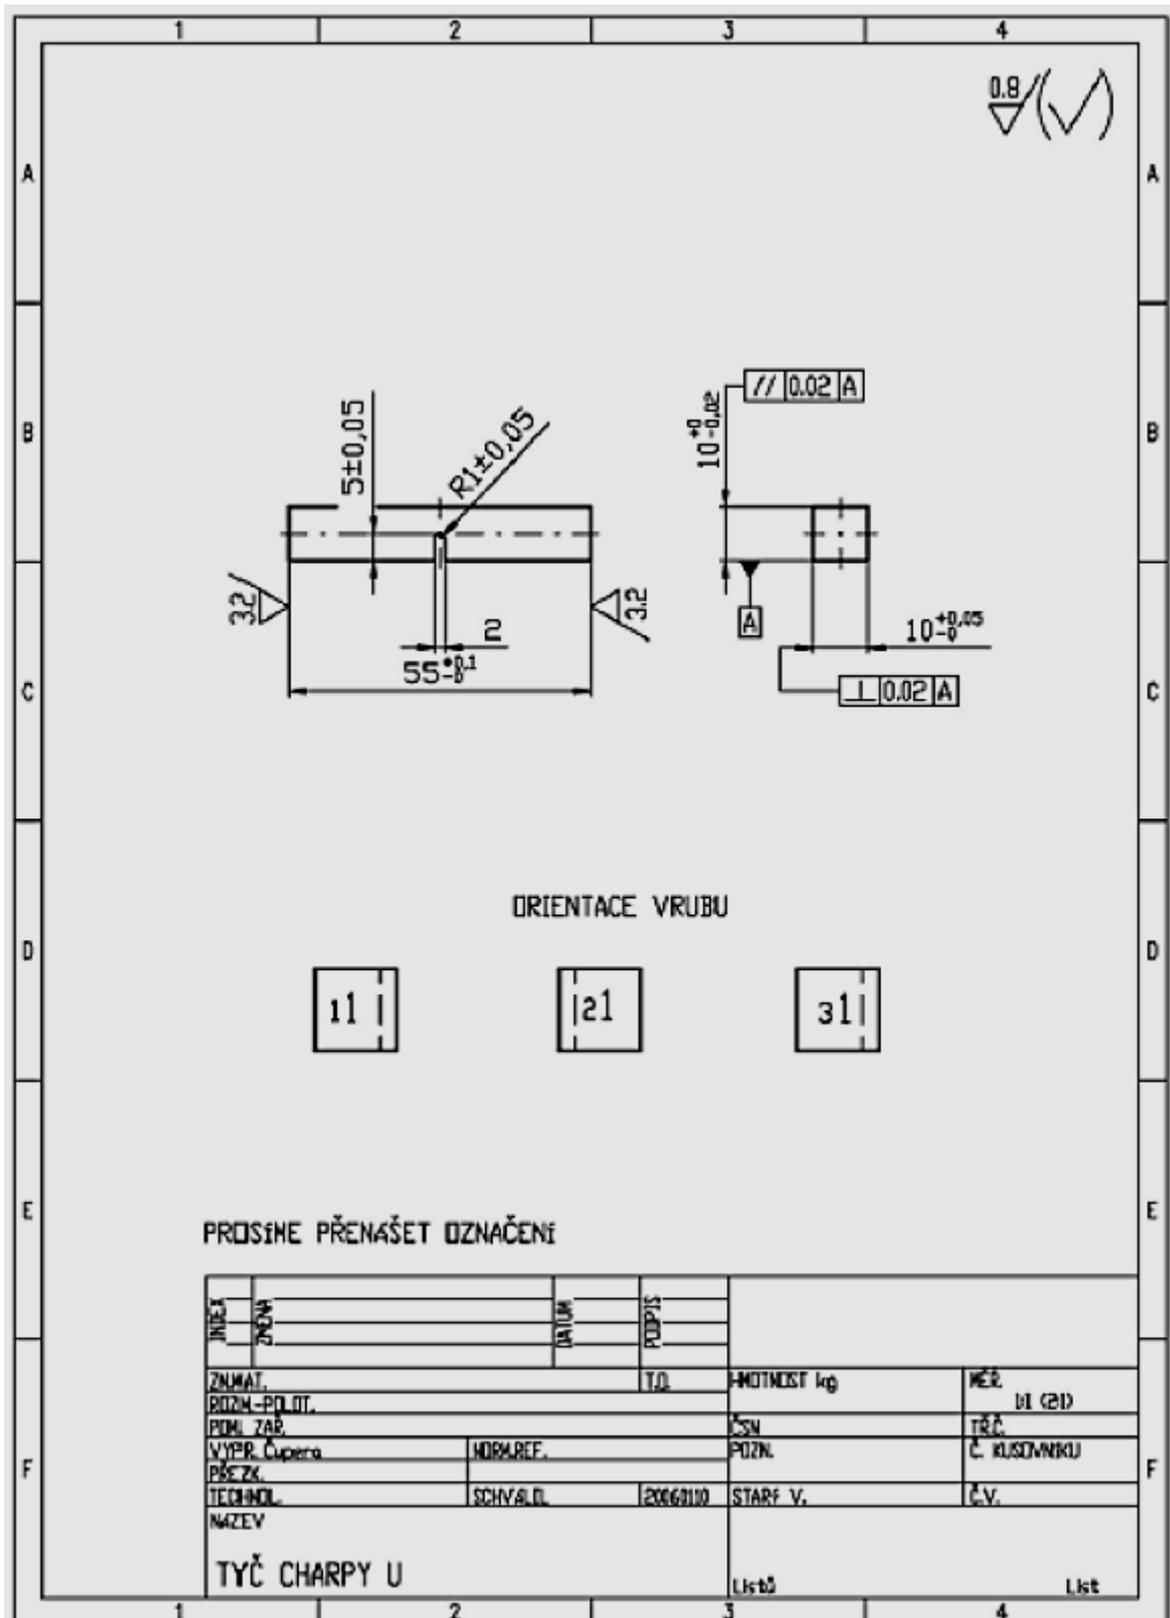
Die Probekörper für den Kerbschlagbiegeversuch wurden gemäß Zeichnung auf Abb. 4 hergestellt. Die Ausrichtung der Kerbe gegenüber der Kennzeichnung am Vorprodukt ist ebenfalls auf Abb. 4 dargestellt. Für die Versuche wurden insgesamt 3 Probekörper mit Kennzeichnung 11, 21 und 31 hergestellt.

Abb. 4. Zeichnung des Probekörpers für den Kerbschlagbiegeversuch

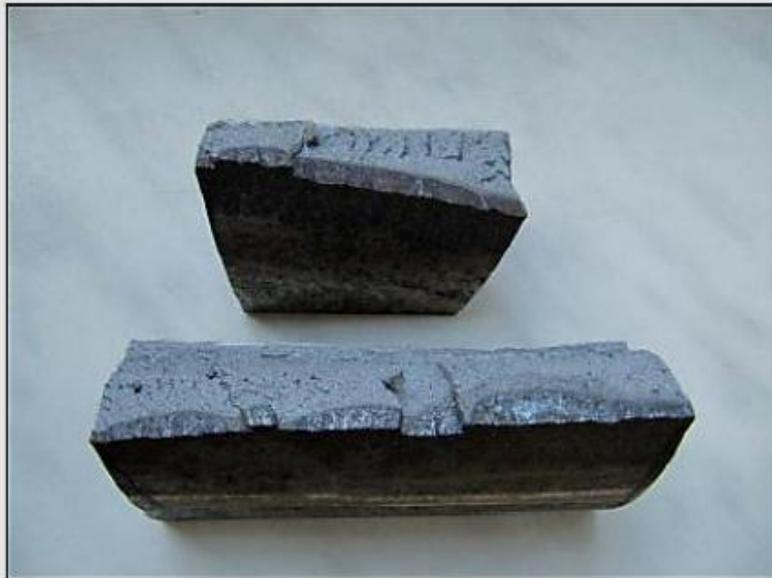
Vom Bruchsegment auf Abb. 1 wurde die Bruchfläche so abgetrennt, in dem kleinere Teile vorbereitet wurden, die zur Betrachtung im Elektronenrastermikroskop vorteilhaft waren. Abb. 5.

Abb. 5. Teile der Bruchfläche, die für die farktographische Analyse im Elektronenrastermikroskop angewendet sind.
