ENTGLEISUNG DES ZUGES 46676

am 16. Juni 2010

**Arlbergstrecke
zwischen Bf Hintergasse und Bf Braz**

BMVIT-795.204-II/BAV/UUB/SCH/2010

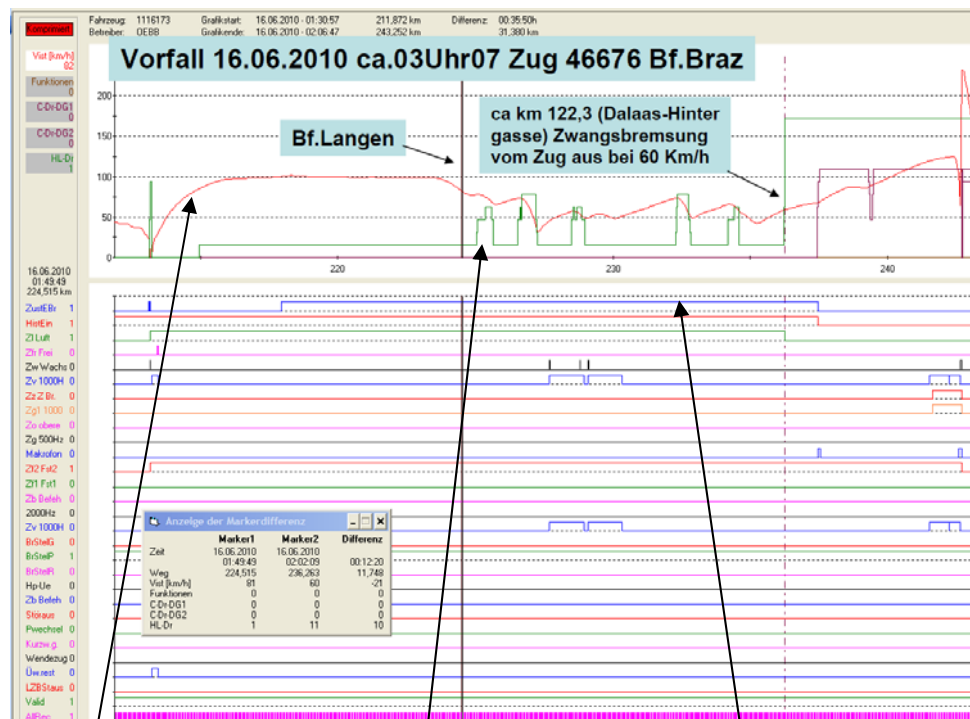
Abbildung 20 Auswertung der Registriereinrichtung des Tfz (1) –Quelle Traktionsleister

Geschwindigkeitskurve

Druckabsenkung der HLL

E-Bremse ein

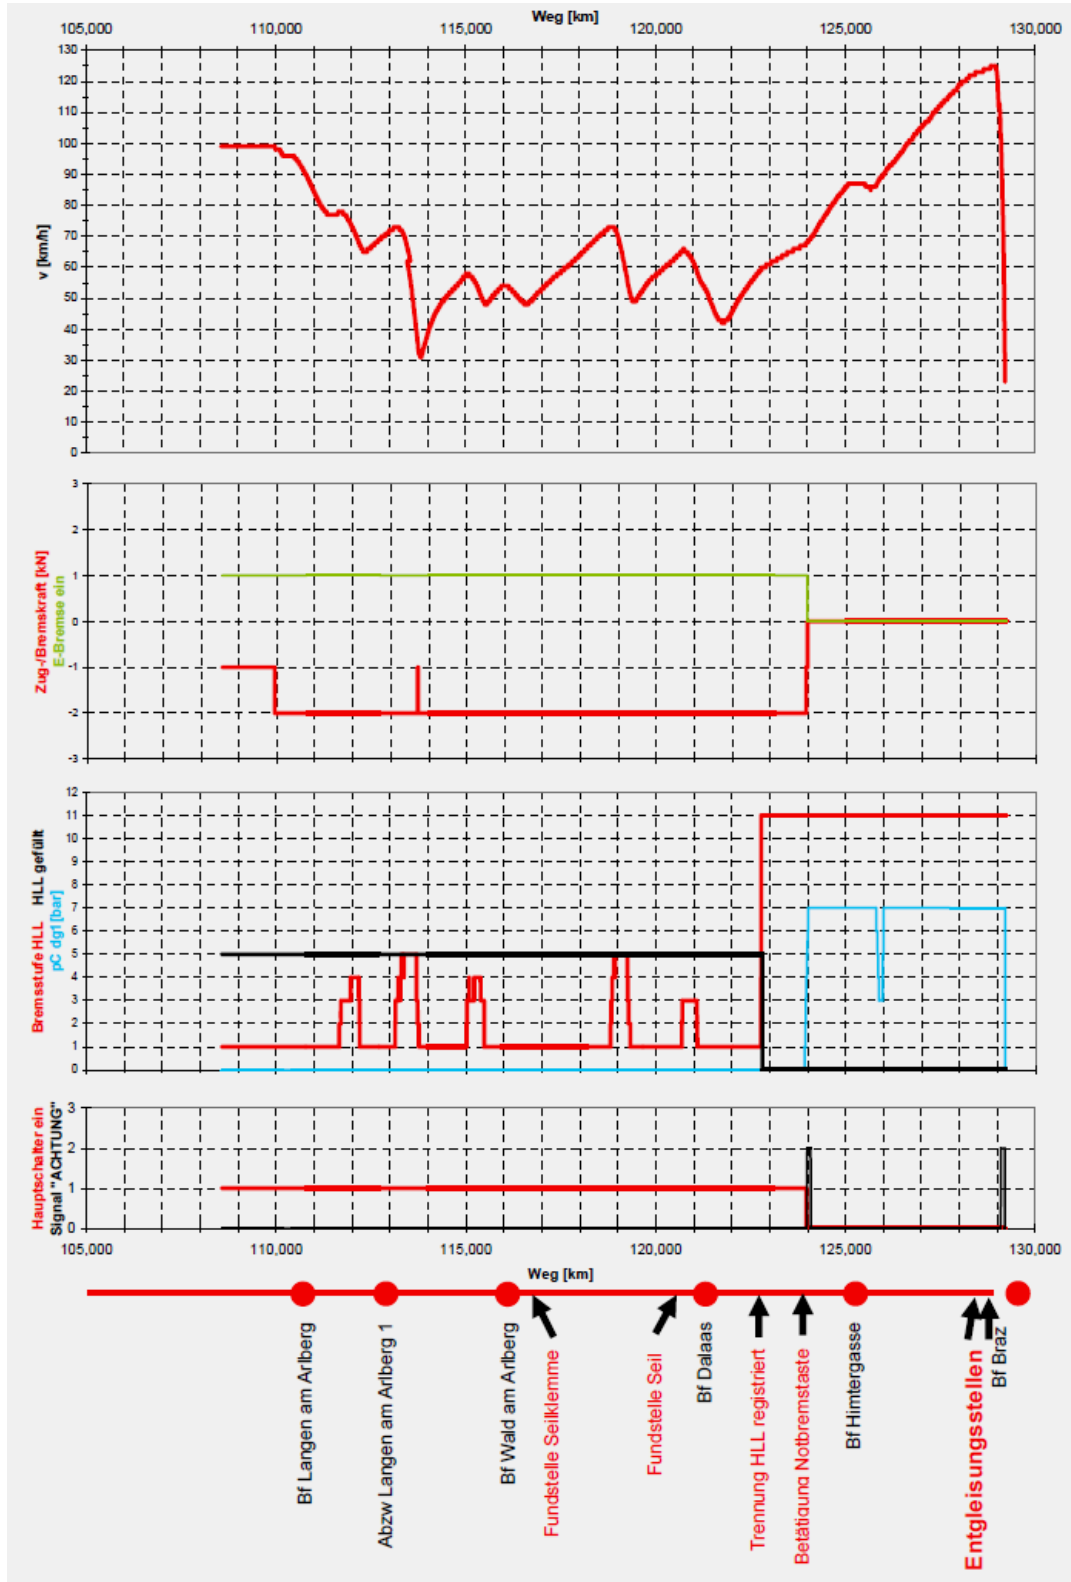
Abbildung 23 Wegbezogene Analyse der Registriereinrichtung des Tfz

Die Geschwindigkeit des Tfz 1116 173-4 wurde zum Zeitpunkt der Entgleisung zwecks Bestimmung des genauen Zeitpunktes grafisch weg- und zeitbezogen ausgewertet. Die Tabelle der Analyse der Tfz-Registriereinrichtung befindet sich in der Beilage C.

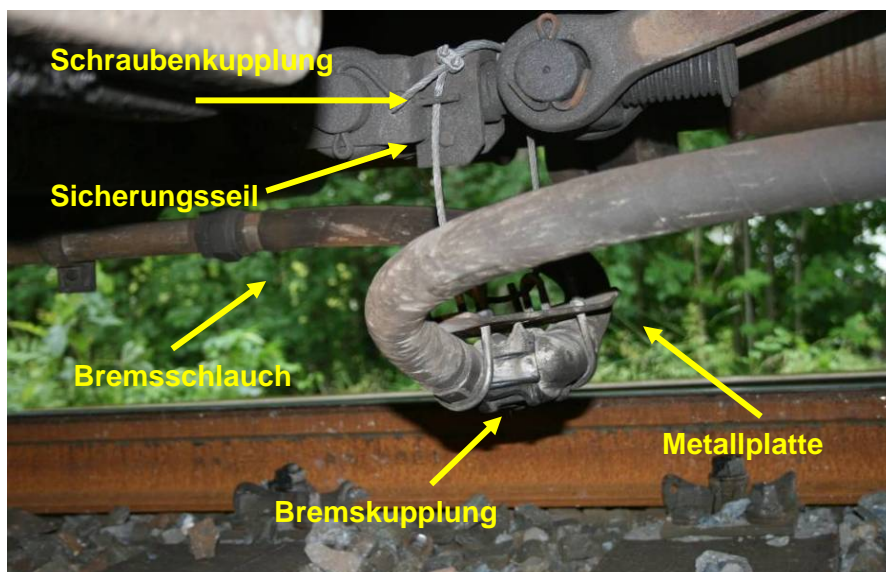
Abbildung 34 Bremskupplung in der Fahrzeugmitte

Die HLL wird zwischen den Wagenhälften über Bremsschläuche und Bremskupplungen verbunden. Bedingt durch die Bauart des Güterwagens mit Überfahrbrücke in der Wagenmitte, wird für die höhensichere Lage der HLL eine Seilsicherung verwendet. Über den Bremskupplungen ist eine Metallplatte mit zwei U-Schellen verschraubt. Durch Bügel an dieser Metallplatte ist ein Drahtseil (Lg \approx 970 mm, \varnothing 6,42 mm, Parameter aus der Konstruktionszeichnung) geführt, das oberhalb der Schraubenkupplung in „O“ Form mit einer Seilklemme geschlossen wird.

Auffällig war eine neuwertige U-Schelle mit der die Metallplatte an der Bremskupplung verschraubt war. Diese U-Schelle wies keinerlei Rostspuren oder Spuren von Bremsstaub auf. Dies weist eindeutig darauf hin, dass an dieser Bremskupplung im Rahmen der letzten Werkstattaufenthalte Servicearbeiten durchgeführt wurden.

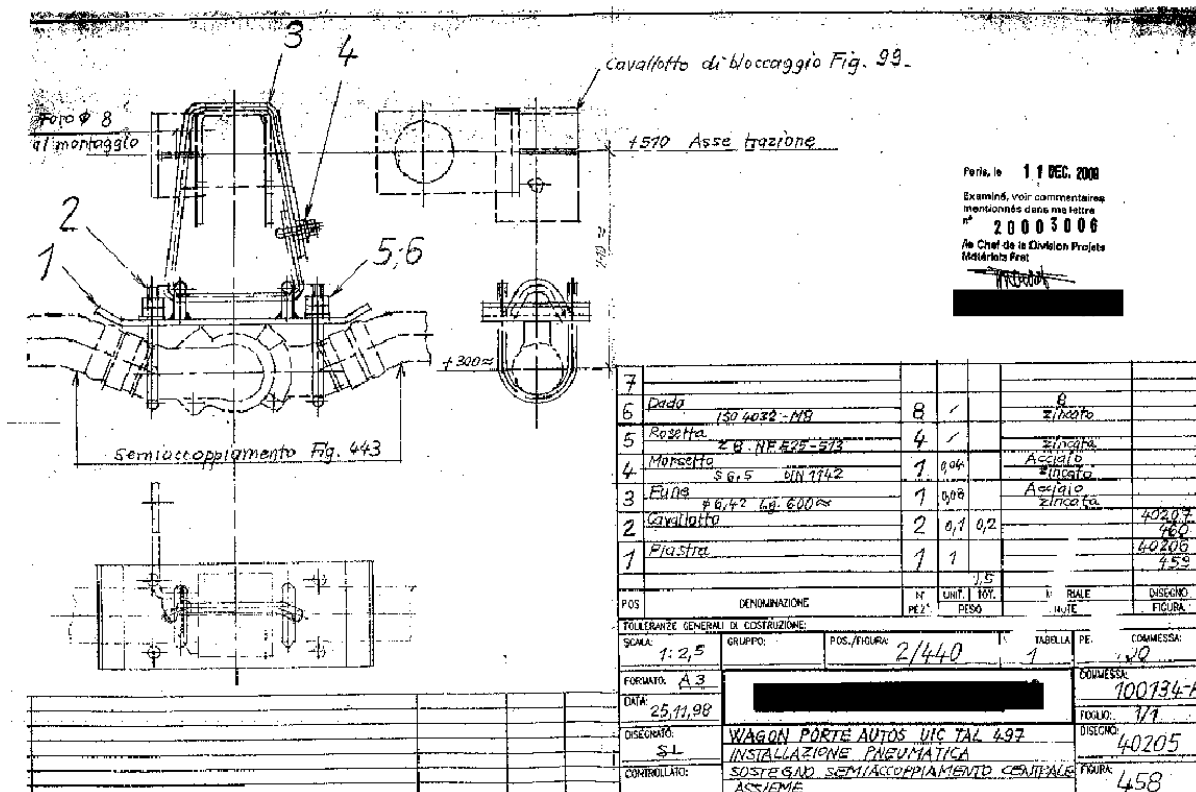
Abbildung 35 Skizze der Bremskupplung in der Fahrzeugmitte (Quelle Fahrzeughalter)

Gemäß AVV Anlage 10 dürfen die Teile der Bremskupplung, gekuppelt oder ungekuppelt, nicht weniger als 140 mm über SOK herabhängen. Dieses Maß von 140 mm gilt als „Werkstattmaß“ und ist bei der Instandhaltung von Güterwagen in den Werkstätten einzuhalten.

Bei einem Lokalausweis an mehreren baugleichen Güterwagen (23 87 437 2 der Type „Laaeks“) wurden unterschiedliche Ausführungen der Konstruktion der Schlauchhalterung festgestellt (siehe Punkt 7.9.).

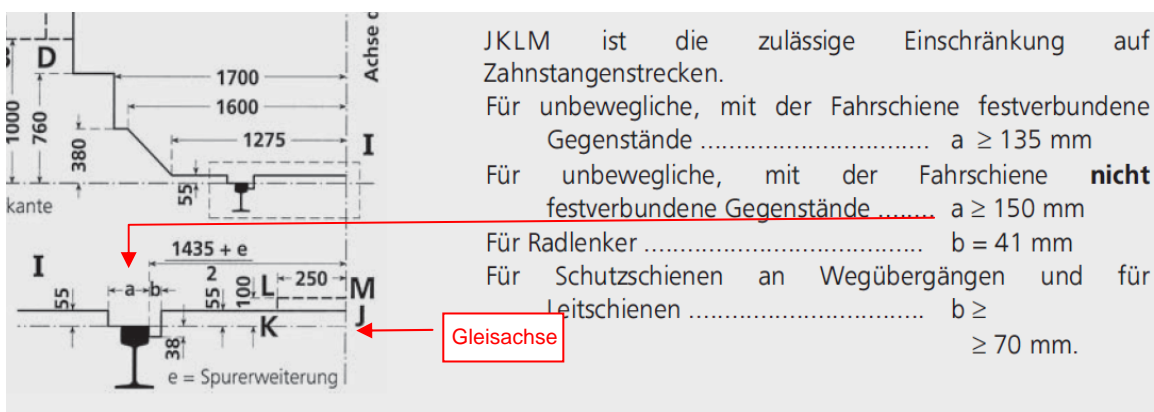
Im Absatz eins wird vom Fahrzeughalter eingewendet, dass gemäß ZOV 7 Tafel 7/2 der seitliche Mindestabstand unbeweglicher, mit der Fahrschiene nicht festverbundenen Gegenstände 15 cm betragen muss.

Hierzu ist lediglich zu bemerken, dass dieser seitliche Mindestabstand gemäß dem zitierten Regelwerk („a“ im nachfolgenden Auszug) außerhalb der Fahrschiene einzuhalten ist (vgl. Abbildung 54 Auszug Tafel 7/2 ZOV 7 Seite 6).

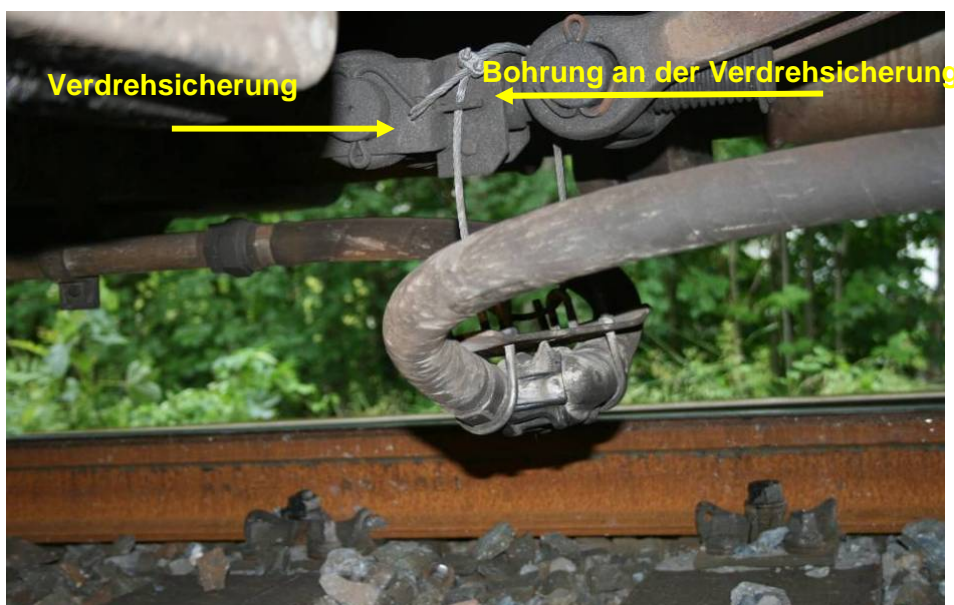
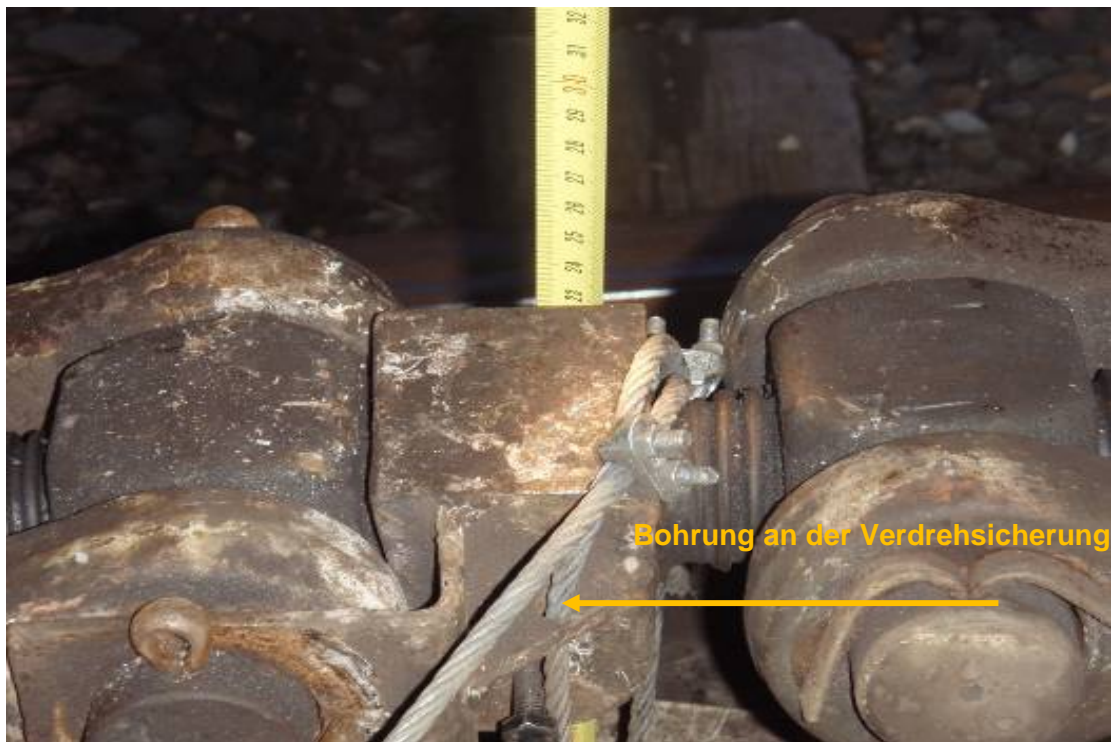
Abbildung 55 Verdrehsicherung

Die mehr als 4 Kilometer auseinander liegenden Fundstellen von Seil und Seilklemme sind technisch anhand der nächsten Abbildungen leichter verständlich.

Nachdem die Seilklemme im km 116,633 verloren ging, hing das Sicherungsseil selbst nur mehr lose in der Bohrung an der Verdrehsicherung der Kupplungsspindel und den Haltebügel der Metallplatte bis es im Bf Dallas vollständig herausgezogen war.
