# Untersuchungsbericht

Bundesanstalt für Verkehr  
Sicherheitsuntersuchungsstelle des Bundes  
GZ: 795.377-IV/BAV/UUB/SCH/2017

**Zusammenprall Z 4472 mit PKW  
auf EK km 85,111 zwischen  
Bf Liezen und Hst Wörschach-Schwefelbad  
am 08. Jänner 2017**

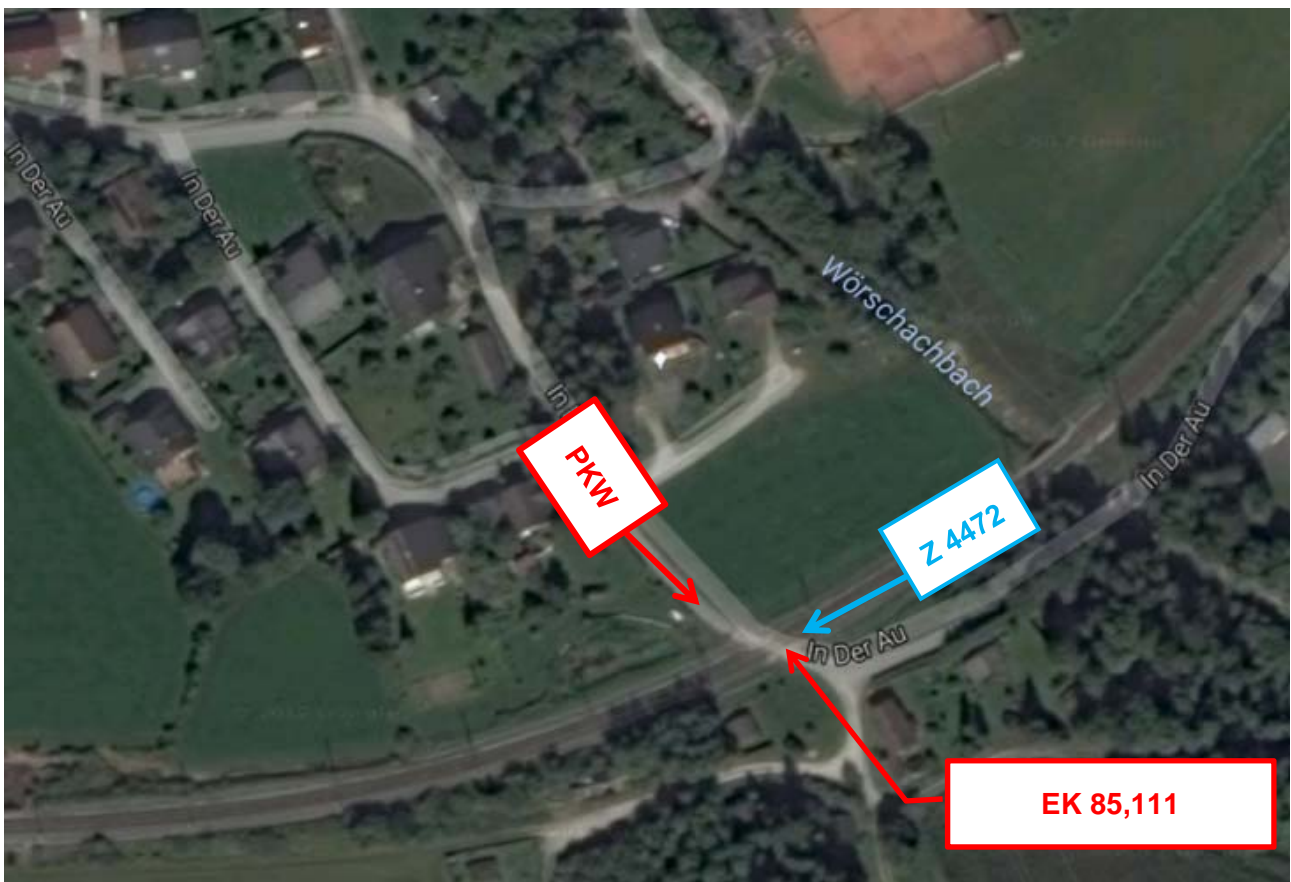
Abbildung 3: Satellitenbild der EK km 85,111 (Quelle Google Maps)

Die Ereignisstelle befindet sich auf der nicht technisch gesicherten EK km 85,111. Die EK ist mit Andreaskreuzen und Gewährleisten des erforderlichen Sichtraumes gesichert. An den Standsäulen der Andreaskreuze sind jeweils Straßenverkehrszeichen „HALT“ (Stopptafel) angebracht.
