Untersuchungsbericht

Entgleisung Z 91005 im Bf St. Valentin am 30. Oktober 2020

GZ: 2022-0.928.102

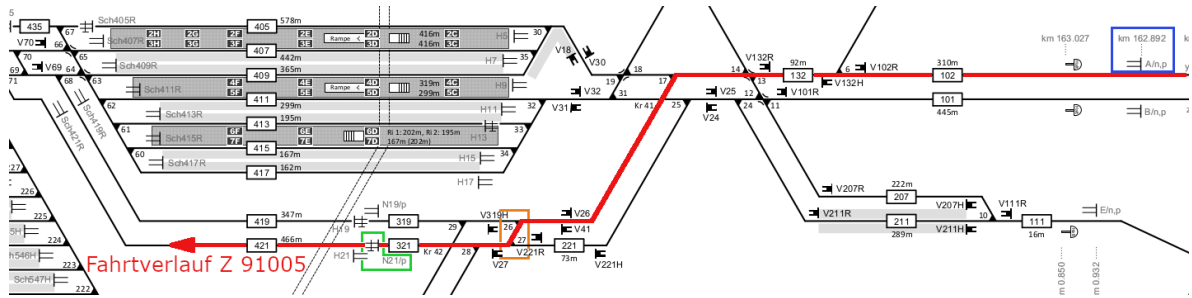
Abbildung 6 Lageskizze St. Valentin mit eingezeichnetem Fahrtverlauf von Z 91005

In Abbildung 6 ist ein Teil des Bf St. Valentin zu sehen. Die rote Linie zeigt den Fahrtverlauf von Z 91005 von St. Pölten kommend. Blau eingerahmt sind das Einfahrsignal „A“ und das Vorsignal „n“ zu erkennen. Der Bereich der Weichen 26 und 27 wurde orange und das Zwischensignal „N21“ grün eingerahmt dargestellt. Z 91005 kam noch vor dem links in der Abbildung zu sehenden Schutzsignal „Sch421R“ zum Stillstand.

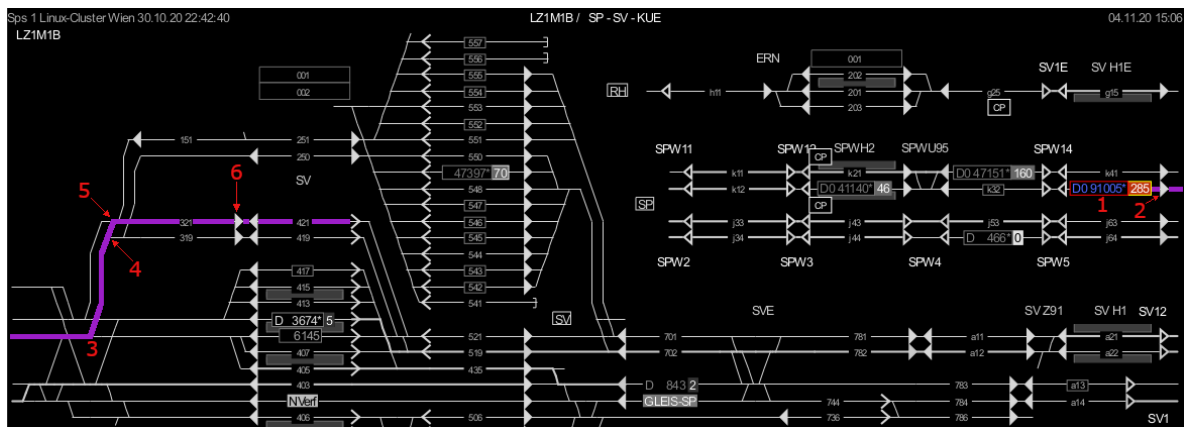
Abbildung 8 ARAMIS Streckenspiegel Überblick

Abbildung 8 dient zur besseren Orientierung. Es wurden alle anderen Farben ausgegraut und nur der am Vorfall beteiligte Z 91005 auf Position 1 farblich dargestellt. Die rechts neben der Zugbezeichnung rot hinterlegte Zahl „ “ gibt Auskunft über die Verspätung in Minuten von Z 91005 gegenüber der Regelfahrplanzeit.

rechts auf Position 1 und geht weiter über Position 2 (Einfahrtsignal „A“). Im Anschluss verläuft die Linie links in der Abbildung weiter bis zur Position 3 (Weiche 17). Von dort verläuft der Fahrtverlauf über die Positionen 4 (Weiche 26) und Position 5 (Weiche 27) auf Gleis 321 und weiter über Position 6 (Zwischensignal „N21“) auf Gleis 421.

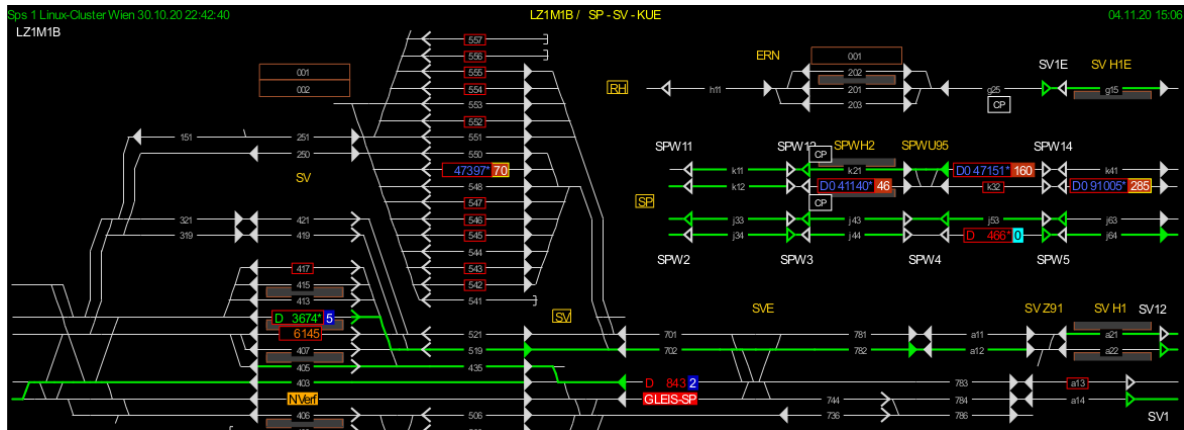
Abbildung 9 Betriebliche Situation um 22:42:40 Uhr

Zu diesem Zeitpunkt ist Z 91005 rechts mittig in Abbildung 9 vor dem „Halt“ zeigenden Einfahrtsignal „A“ zu sehen. Eine Fahrstraße in den Bf St. Valentin war hier noch nicht eingestellt. Links im unteren Bereich ist Z 3674 im Bf St. Valentin zu sehen. Aufgrund der Einfahrt dieses Zuges, signalisierte das Einfahrtsignal „A“ für Z 91005 noch „Halt“.

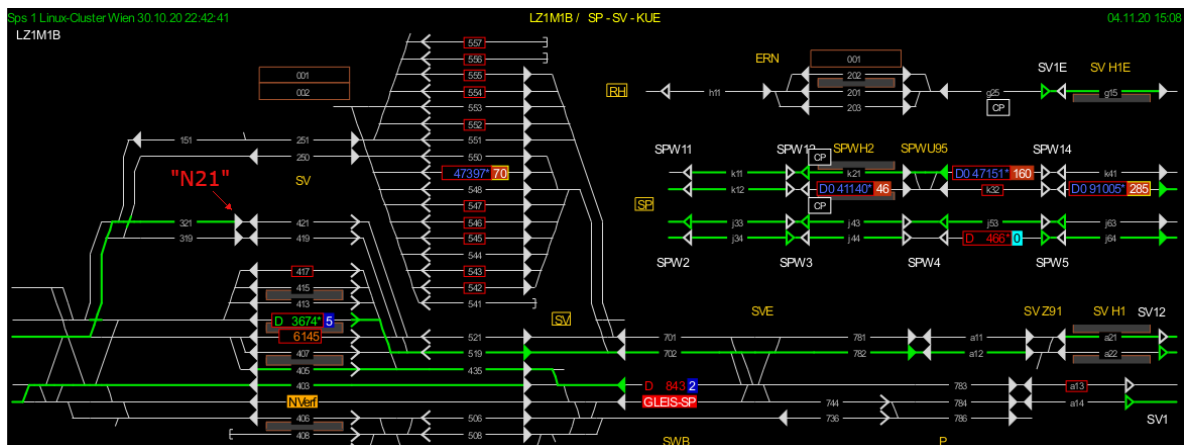
Abbildung 10 Betriebliche Situation um 22:42:41 Uhr

Das Einfahrtsignal „A“ zeigt nun einen „Freibegriff“. Erkennbar ist dieser Umstand an dem nun grün gefärbten Dreieck (zuvor weiß). Eine taugliche Fahrstraße ist bis zum Zwischensignal „N21“ (links in Abbildung 10 mit einem roten Pfeil gekennzeichnet) gestellt.

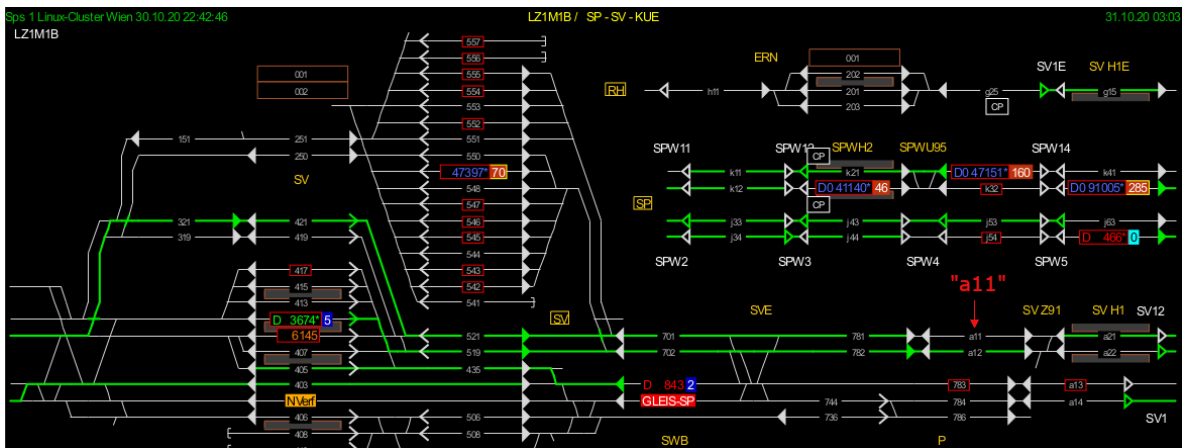
Abbildung 11 Betriebliche Situation um 22:42:46 Uhr

Eine taugliche Fahrstraße ist nun über das Zwischensignal „N21“ hinaus, bis vor Gleisabschnitt „a11“ (rechts in Abbildung 11 mit einem roten Pfeil gekennzeichnet) eingestellt.

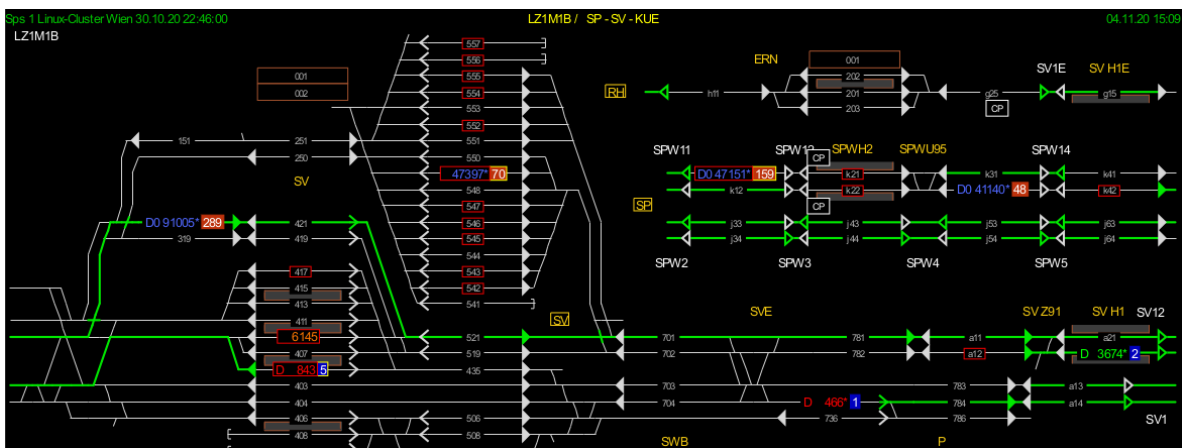
Abbildung 12 Betriebliche Situation um 22:46:00 Uhr

Z 91005 hat den Streckenabschnitt „k42“ mit einem Teil des Zuges verlassen, ist am Einfahrsignal „A“ vorbeigefahren und befindet sich zwischen dem Einfahrsignal „A“ und dem Zwischensignal „N21“. Der hintere Teil des Zuges befindet sich noch im Streckenabschnitt „k42“. Erkennbar ist das an der roten Umrahmung von „k42“ (rechts in Abbildung 12). Die taugliche Fahrstraße geht nun über den Gleisabschnitt „a11“ hinaus.

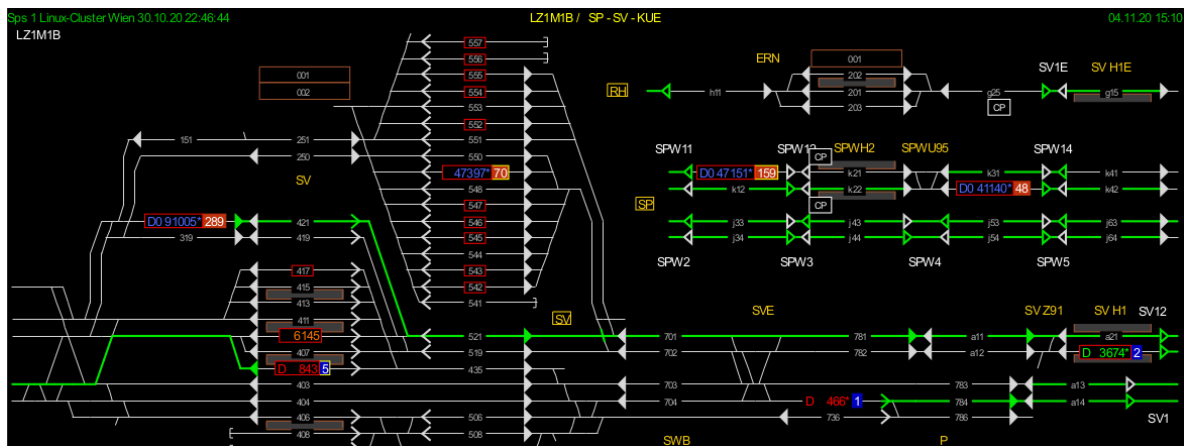
Abbildung 13 Betriebliche Situation um 22:46:44 Uhr

Zu diesem Zeitpunkt (vgl. Abbildung 13) hat Z 91005 das Einfahrsignal „A“ zur Gänze passiert und wird rot umrahmt dargestellt. Das bedeutet, dass sich der gesamte Zug zwischen dem Einfahrsignal „A“ und dem Zwischensignal „N21“ befindet.

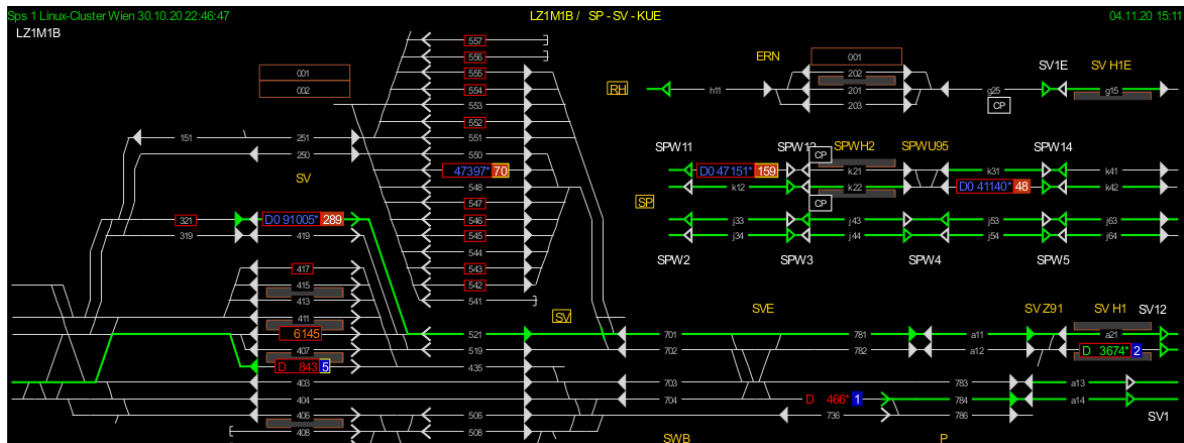
Abbildung 14 Betriebliche Situation um 22:46:47 Uhr

Z 91005 befindet sich nun, wie in Abbildung 14 zu sehen, mit dem vorderen Teil des Zuges zwischen dem Zwischensignal „N21“ und dem Schutzsignal „Sch421R“ (Gleisabschnitt „421“) und mit dem hinteren Teil des Zuges in Gleisabschnitt „321“. Dass Z 91005 den Gleisabschnitt „321“ noch nicht vollständig verlassen hat, ist wieder an der roten Umrahmung von „321“ erkennbar.

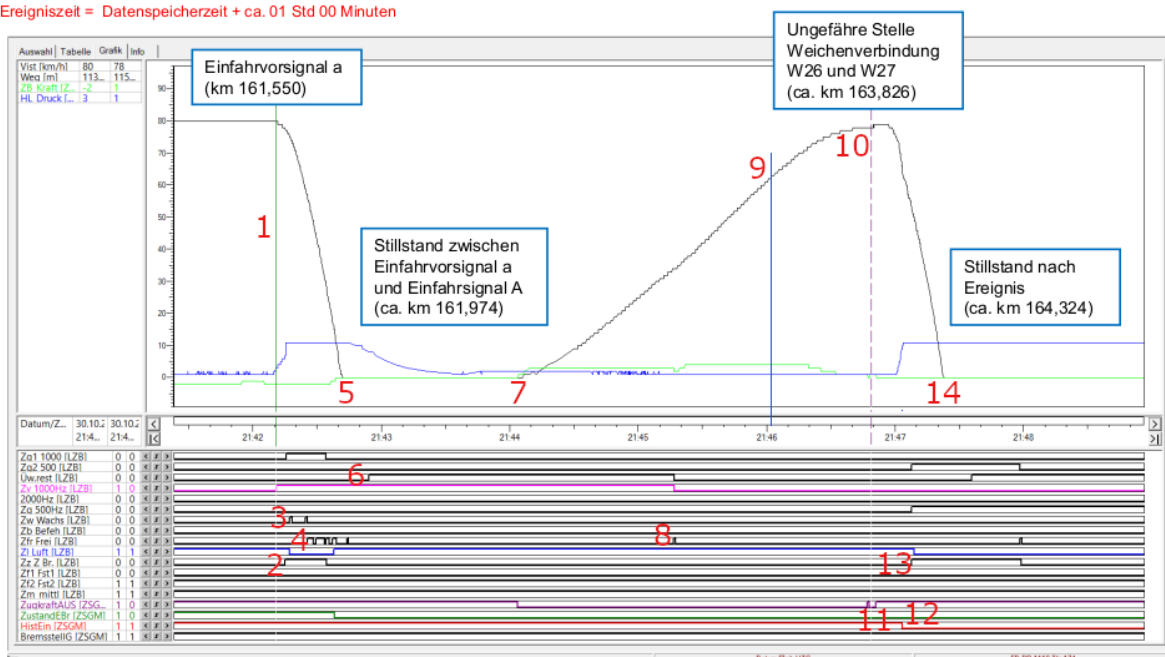
Abbildung 16 Auswertung Registriereinrichtung Tzfz 9181 1116 174-4

Abbildung 16 zeigt den Geschwindigkeitsverlauf vor, während und nach der Entgleisung von Z 91005 links oben als schwarze Linie beginnend. Folgend werden die eingezeichneten roten Ziffern (1-12) beschrieben. ① Z 91005 fuhr mit 80 km/h am Einfahrsignal „a“ vorbei (grüne senkrechte Linie). Unmittelbar davor (ca. 1 Sekunde) wurde von dem:der Tzfz eine Bremsung mittels indirekter Bremse eingeleitet. Dieser Umstand ist in Abbildung 16 nicht ersichtlich, sondern in der tabellarischen Auswertung der Registriereinrichtung, wo eine Druckänderung in der HLL protokolliert wurde^[60]. Mit dem Passieren des Einfahrsignales „a“ begann eine 1000 Hz Geschwindigkeitsüberwachung. Auf Position ② wurde eine Zwangsbremmung registriert. Die von dem:der Tzfz eingeleitete Bremsung

Z 91005 fuhr mit den erlaubten 80 km/h am „Vorsicht“ zeigenden Einfahrvorsignal „a“ vorbei. Unmittelbar davor reagierte der:die Tzfz mit der Einleitung einer Bremsung mit der indirekten Bremse auf das „Vorsicht“ zeigende Einfahrvorsignal „a“. Am Einfahrvorsignal „a“ befindet sich ein 1000 Hz PZB Magnet. Zeigt das dazugehörige Einfahrsignal „A“ „Halt“ (wie beim Vorfall), so bedingt die Vorbeifahrt an diesem Magnet eine Betätigung der Wachsamkeitstaste innerhalb von vier Sekunden. Die Betätigung der Wachsamkeitstaste fand jedoch etwa zwei Sekunden zu spät statt, weshalb sie keine Wirkung hatte. Aufgrund der unzeitigen Bedienung wurde vom Zug automatisch, zusätzlich zur Bremsung mit der indirekten Bremse, eine Zwangsbremung ausgelöst. Auf Position ④ in Abbildung 16
