UNTERSUCHUNGSBERICHT

FLUGUNFALL MIT DEM Luftfahrzeug der Type Tecnam P2006T am 02. September 2010 um ca. 12:05 Uhr UTC, im Gemeindegebiet von 4242 Hirschbach, Oberösterreich

GZ. BMVIT-85.169/0001-IV/BAV/UUB/LF/2016

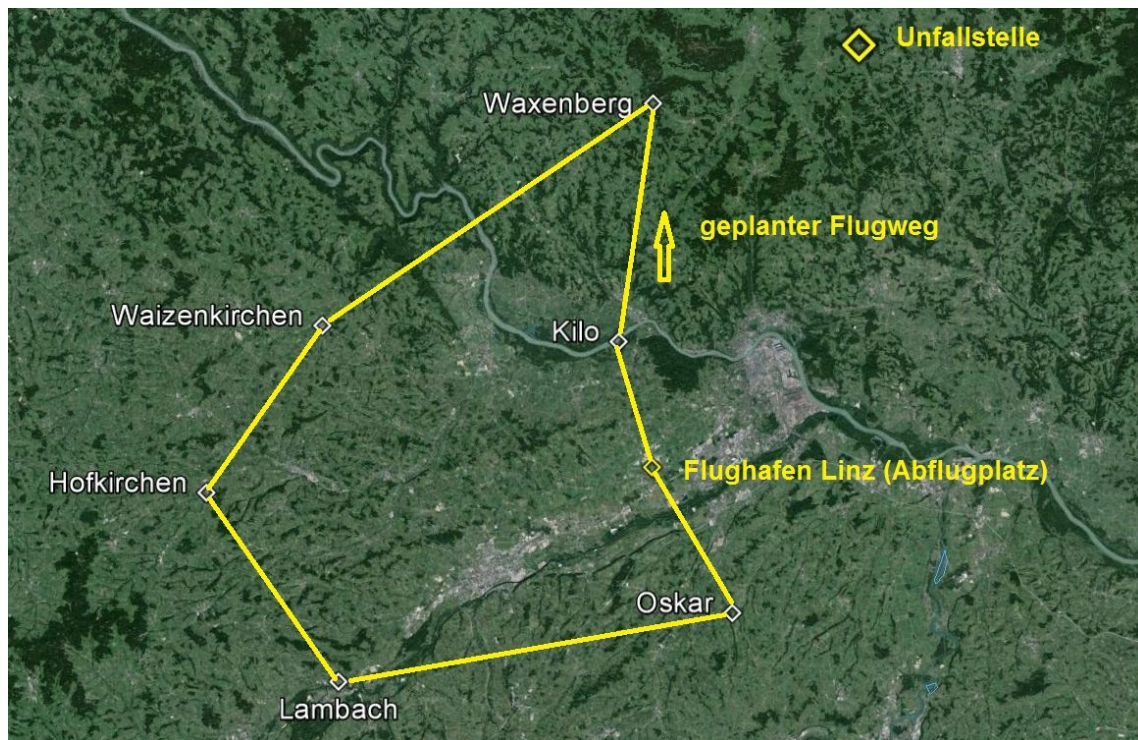
Bild 1: Geplanter Flugweg, Unfallstelle

Der Start erfolgte auf der Piste 27 und wurde über die im vorliegenden Sichtflugplan angegebenen Strecke LOWL - KILO – WAXENBERG begonnen.
