ENTGLEISUNG ZUG 66505

Bf Sankt Veit an der Glan

Untersuchungsbericht

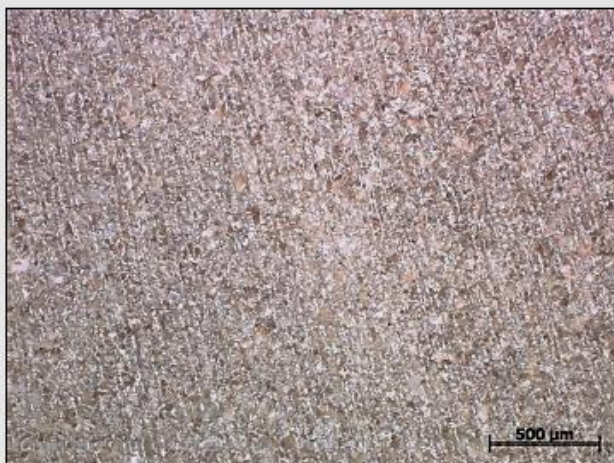
Die Abb. 5.7 bis 5.9 zeigen metallographische Gefügaufnahmen der korrespondierenden, radkranzseitigen Bruchfläche. Deutlich erkennbar ist auch hier die massive plastische Verformung im Randbereich (Abb. 5.8), verdeutlicht durch die gestreckten Körner (Abb. 5.9). Das Grundgefüge ist dem von Abb. 5.4 bis 5.6 vergleichbar.

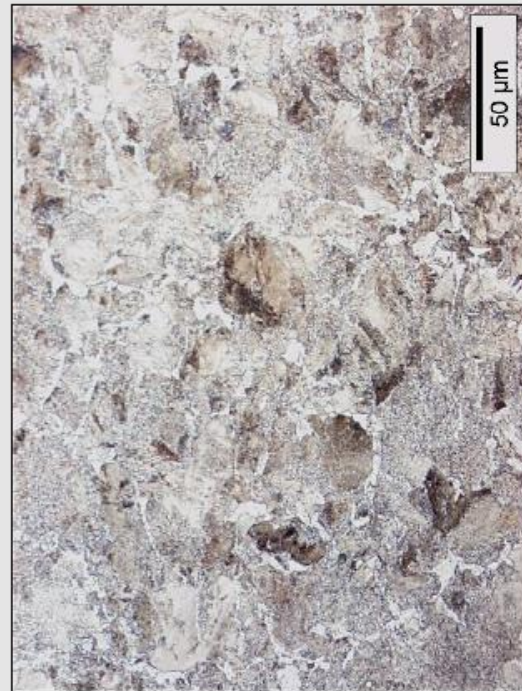
Abb. 5.14

Nahe der Lauffläche sind mehrere Risse, welche alle mit Oxiden gefüllt sind und geringfügige Verzweigungen aufweisen (Abb. 5.11 und 5.12). Der Übergang zwischen Grundgefüge und Umwandlungsgefüge ist in Abb. 5.13 wiedergegeben, das Grundgefüge aus Perlit mit Korngrenzenferrit in Abb. 5.14.

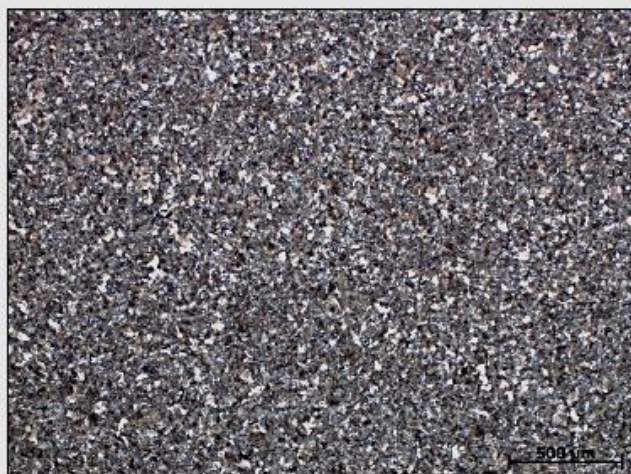
Das Gefüge des Grundmaterials ist in zunehmenden Vergrößerungen in den Abb. 4.5 bis 4.7 wiedergegeben. Das Gefüge ist ebenfalls ein perlitisches Gefüge mit Kongrenzferrit. Das Gefüge weist keine Auffälligkeiten auf und entspricht dem Stand der Technik.
