Abschlussbericht

Unfall mit dem Luftfahrzeug der Type Cessna T303,
am 08.05.2021, um ca. 09:07 Uhr UTC, am Flugplatz Zeltweg (LOXZ),
Gemeinde Zeltweg, A-8740, Steiermark, Österreich
GZ: 2022-0.102.282

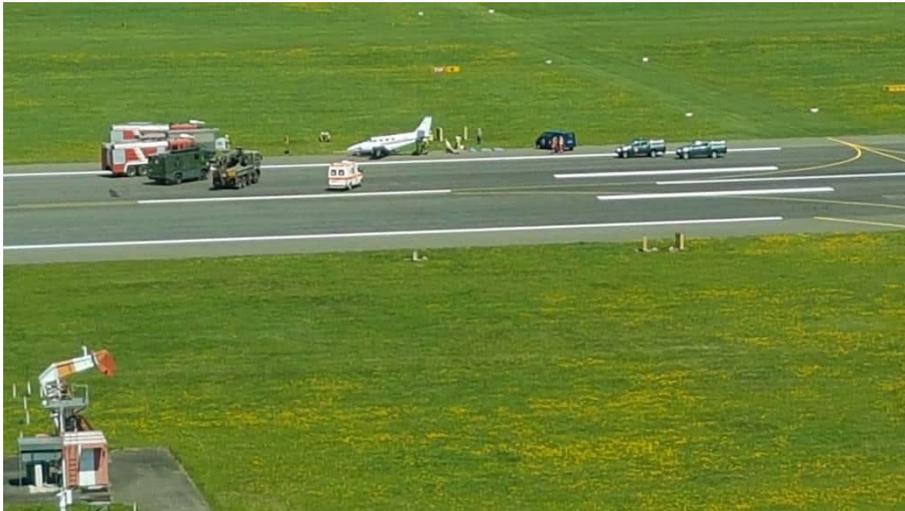
Abbildung 16 Sicht vom Kontrollturm auf die Unfallstelle

Das Luftfahrzeug kam ca. 790 m westlich der Schwelle 26L am rechten Pistenrand zum Stillstand.

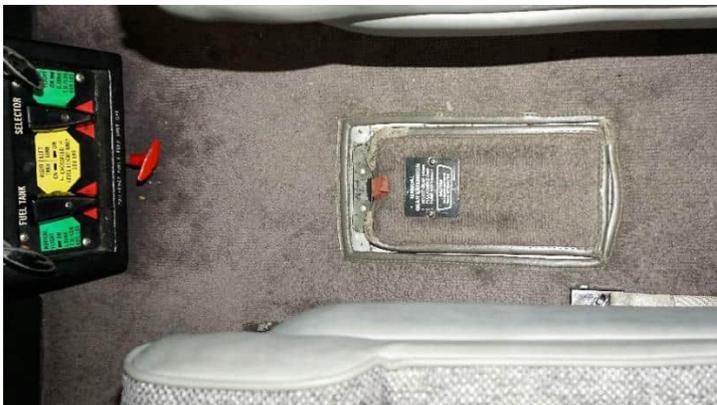
Abbildung 26 Abdeckung der Fahrwerkshandpumpe zwischen den Pilotensitzen

Festzustellen ist, dass sich im Cockpit zwischen den Sitzen, hinter einer Abdeckklappe, der Betätigungshebel für das Notausfahren des Fahrwerkes befindet. Über den ausziehbaren Hebel kann mit einer Handpumpe der Hydraulikdruck in Richtung der Fahrwerkszylinder aufgebracht werden, so dass in einem Notfall – wenn z.B. die Hydraulikpumpe nicht betätigt werden kann - trotzdem eine Sicherung der Fahrwerke gegen ein Einklappen hergestellt werden kann.

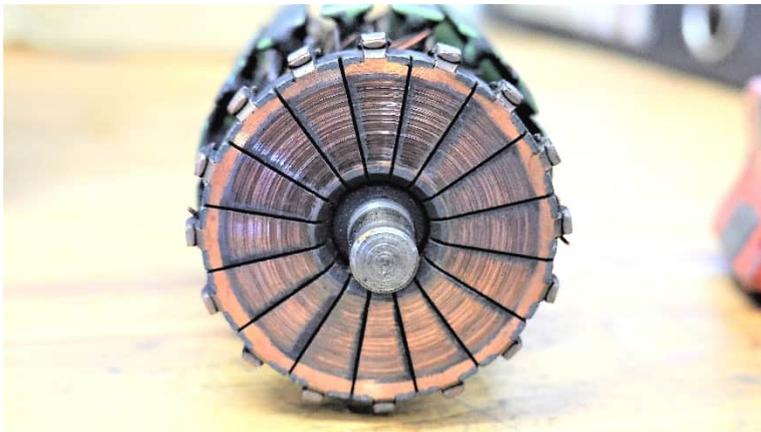
Abbildung 31 Kollektor des Motors der Fahrwerk-Hydraulikpumpe

An den Lagerungen war ein normales Bild gegeben.

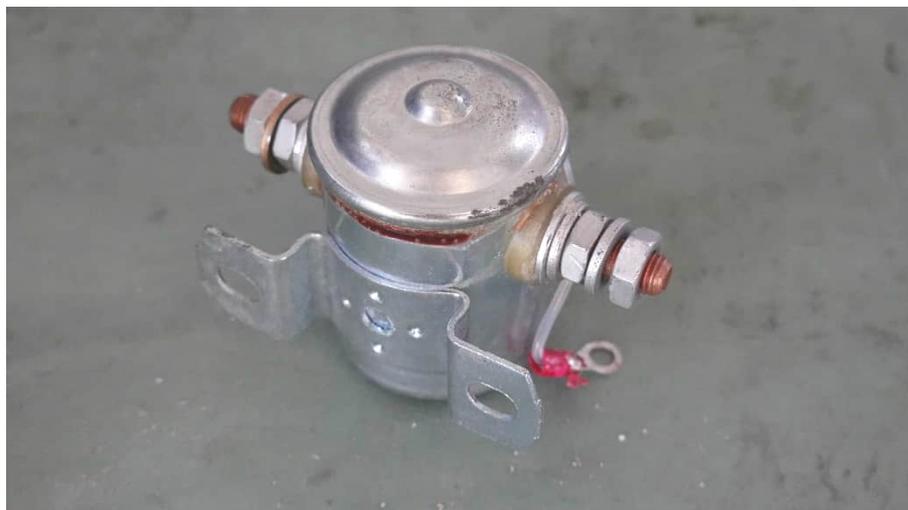
Abbildung 35 Contactor

Bei dem Contactor handelt es sich um ein Produkt der Firma ESSEX RBM, 24 Volt, mit der Typennummer S-1577, sowie der weiteren Nummer 8781-1.

Das geschlossene Gehäuse verfügt über einen aufgedrehten Deckel und eine Bügelhalterung, mit der der Bauteil am Luftfahrzeug montiert ist. Die drei Pole, welche aus dem Gehäuse führen, waren ordnungsgemäß isoliert und wiesen keinerlei Abnormitäten auf.

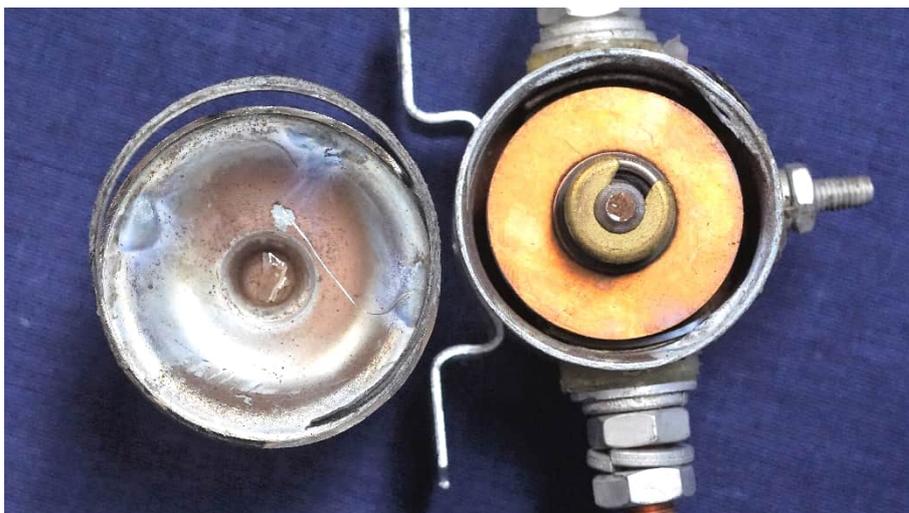
Abbildung 37 Contactor geöffnet

In weiterer Folge wurde der Contactor mechanisch geöffnet, um die innen liegenden Elemente überprüfen zu können.

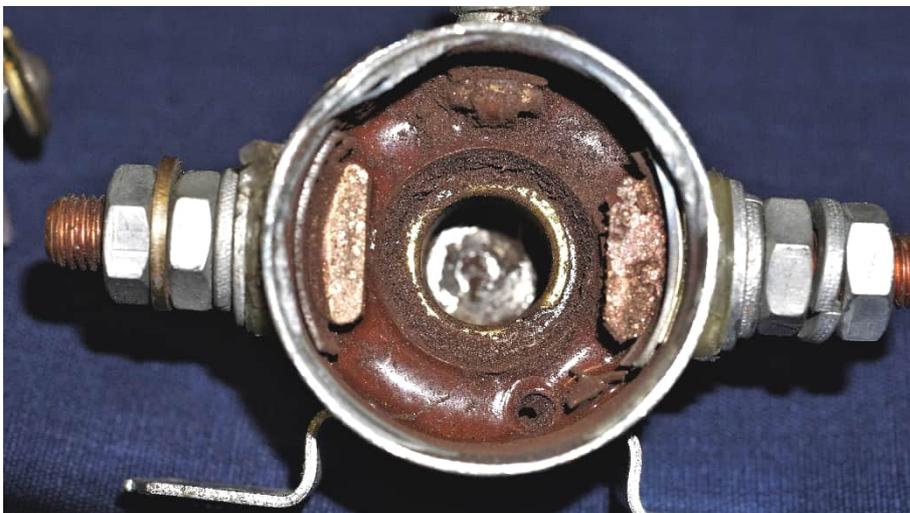
Abbildung 44 Contactor-Innen mit Polen und Anschlüssen

Die beiden Pole und die Anschlüsse sind im Gehäuse fixiert und die Messung auf einen Schluss erbrachte keine Abnormitäten.
