# Untersuchungsbericht

Bundesanstalt für Verkehr  
Sicherheitsuntersuchungsstelle des Bundes  
GZ: BMVIT-795.367-IV/BAV/UUB/SCH/2015

**Zusammenprall Z 7028 mit PKW zwischen  
Bf Purgstall und Bf Scheibbs  
am 22. Mai 2015**

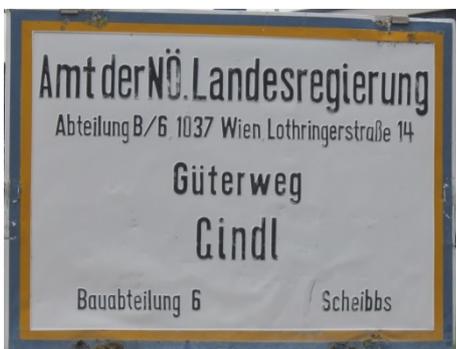
Abbildung 5: „Güterweg Gindl“ (Quelle SUB)

Rechts der Bahn, unmittelbar nach der EK befindet sich die Kennzeichnung „Güterweg Gindl“.
