Untersuchungsbericht

Bundesanstalt für Verkehr
Sicherheitsuntersuchungsstelle des Bundes
GZ: BMVIT-795.353-IV/BAV/UUB/SCH/2013

**Kollision Z 867 mit Ladegut (Schienen)
im Bf Telfs-Pfaffenhofen am
20. September 2013**

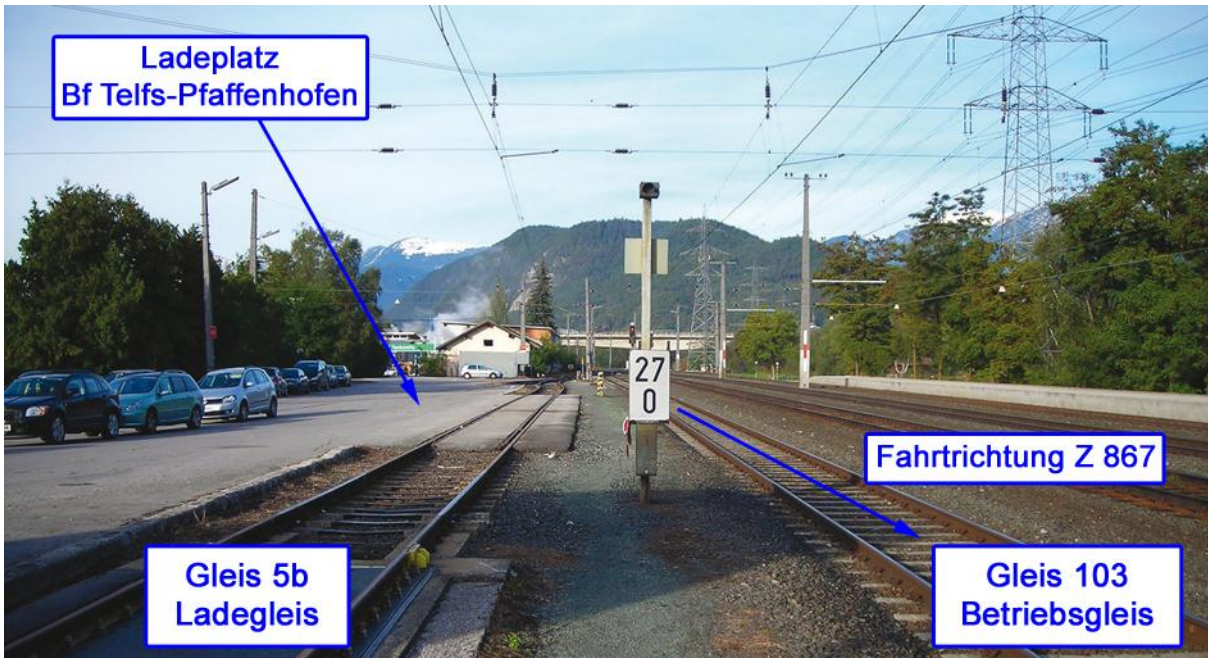
Abbildung 3: Blick in Richtung Ereignisstelle Ladeplatz (Quelle IM)

Der Gleismittenabstand zwischen Gleis 5b und Gleis 103 ist mit 5,60 m angegeben.

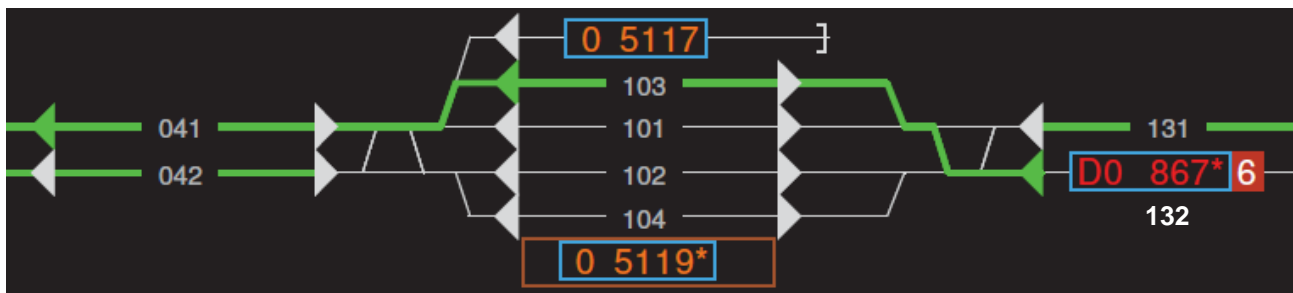
Abbildung 17: Betriebliche Situation (Quelle IM)

Gemäß System Aramis war Z 867 um 6 Minuten verspätet. Eine signalmäßig taugliche Fahrstraße (Durchfahrt) war von Streckengleis 132 über Gleis 103 im Bf Telfs-Pfaffenhofen nach Streckengleis 041 gestellt.
