Untersuchungsbericht

Bundesanstalt für Verkehr
Sicherheitsuntersuchungsstelle des Bundes
GZ: BMVIT-795.348-IV/BAV/UUB/SCH/2013

Entgleisung des Güterzuges Z 57709 im Bf Wien Zentralverschiebebahnhof am 13. August 2013

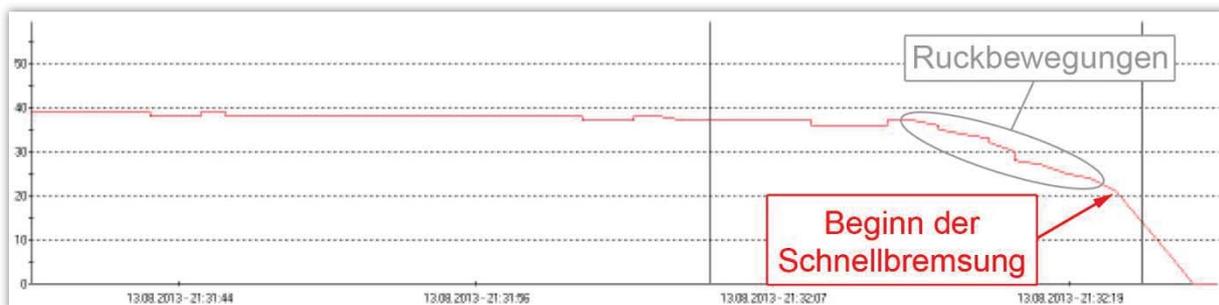
Abbildung 6 Aufzeichnung der Registriereinrichtung – Geschwindigkeit (Quelle ÖBB Produktion)

Die Auswertung der Registriereinrichtung des Tfz ergab zum Entgleisungszeitpunkt eine gefahrene Geschwindigkeit von etwa 37 km/h. Durch den erhöhten Fahrwiderstand des Zugverbandes infolge der Entgleisung und der umstürzenden Wagen 4 und 5 reduzierte sich die Geschwindigkeit, bis bei etwa 21 km/h die eingeleitete Schnellbremsung wirksam wurde.
