BREMSANSTAND DER FAHRT 13

am 17. August 2011

**Achenseebahn
Zahnradabschnitt
km 3,4**

Untersuchungsbericht

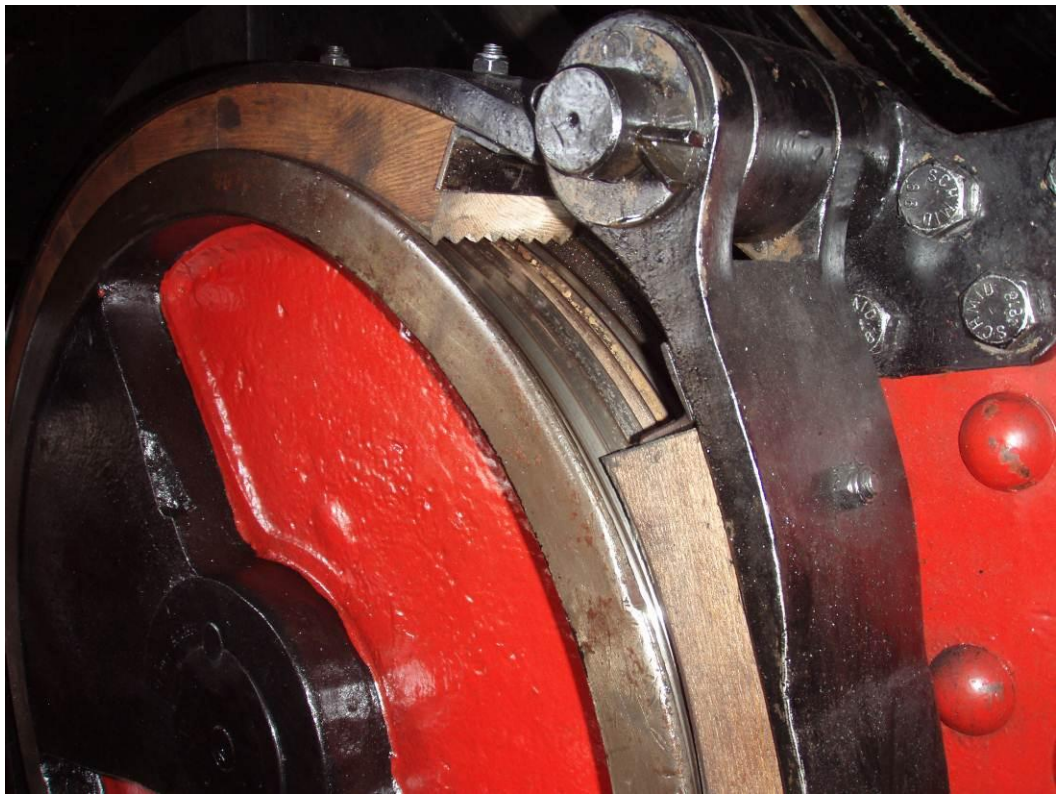
Abbildung 12 Rillenbandbremse einer Treibscheibe der Vorgelegewelle – Quelle IM

Durch den Bruch der Vorgelegewelle wurden die Gegendruckbremse und die Rillensandbremse wirkungslos.

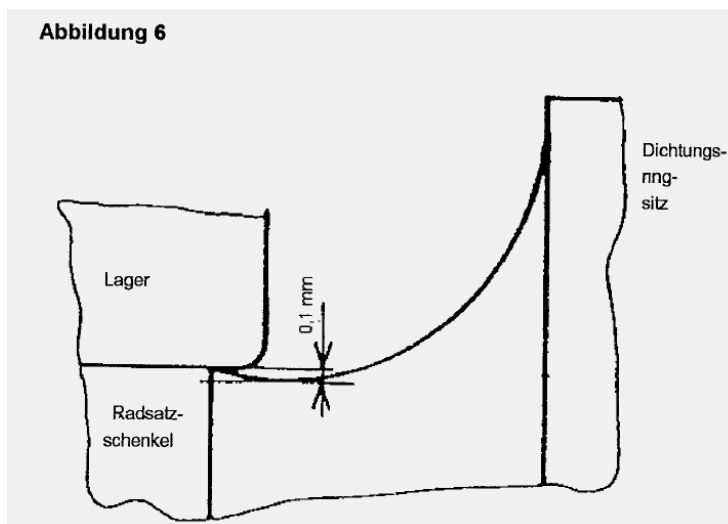
Abbildung 24 UIC 515-3, Abbildung 6 Entlastungsmulde - Quelle UIC

Gemäß Punkt 7.2 ist verbindlich definiert: *Eine nicht sehr tiefe Entlastungsmulde (0,1 mm) mit großem Radius ist vorzusehen, damit der Innenring des Lagers die Oberfläche des Radsatzschenkels nicht einkerbt (Abbildung 6).*

Eine Entlastungsmulde im Bereich des Sitzes der Lagerinnenringe wurde an der Vorgelegewelle nicht festgestellt.

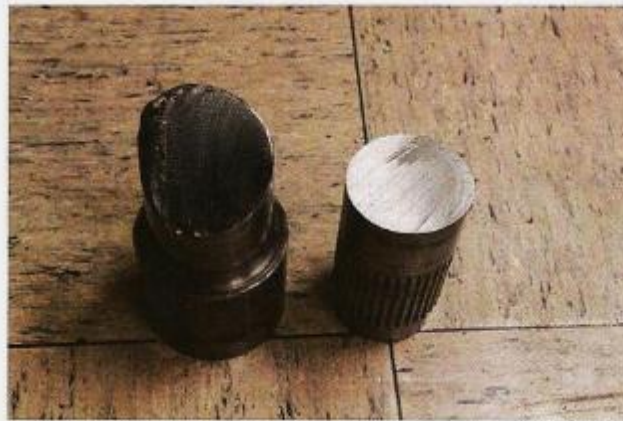
Abb. 1 Übermittelte Abschnitte der Vorgelegewelle

- 1) Ein Abschnitt mit einer Bruchfläche und den Abmessungen
Ø 140 mm x 180 mm
- 2) Ein Abschnitt mit einer Steckverzahnung und den Abmessungen
Ø 110 mm x 210 mm
