- a) BRUCH einer
RADSATZWELLE bei
ZUG 45043 und
b) ENTGLEISUNG des WAGENS
beim anschliessenden
VERSCHUB**

am 9. Dezember 2010

- Österreichische Bundesbahnen
a) Strecke 11601 zwischen Süssenbrunn
und Stadlau und
b) Stecke 11801 Wien Zvbf**

**BUNDESANSTALT FÜR VERKEHR
Unfalluntersuchungsstelle des Bundes
Fachbereich Schiene
Untersuchungsbericht**

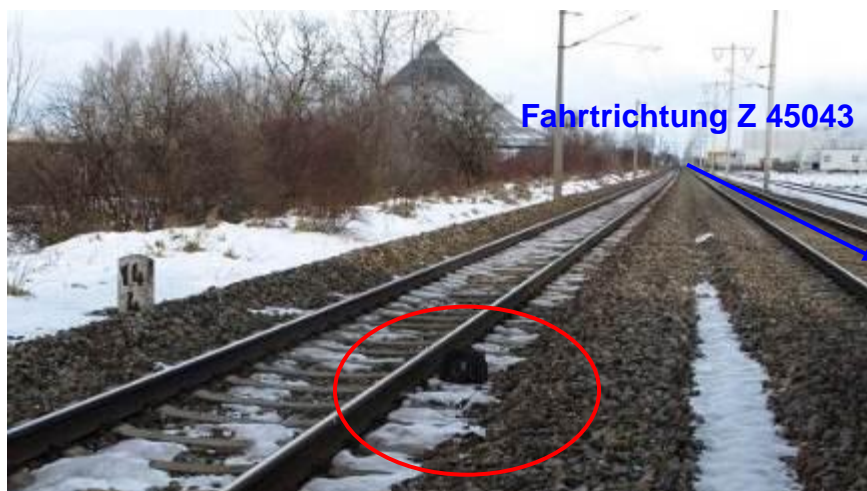
Abbildung 9 Fundstelle Bruchstück - Quelle RU

Am 9. Dezember 2010 verkehrte Z 45043 (bestehend aus Tfz 1116 198-1 und 23 Wagen) von Bf Breclav Pred (CZ) nach Wien Zvbf. Nach dem Einfahrsignal von Bf Süssenbrunn kam es infolge einer unzureichenden Geschwindigkeitsabsenkung zu einer PZB-Zwangsbremung. Nach Rücksprache mit dem Bf Süssenbrunn durfte Z 45043 seine Fahrt fortsetzen. Zwischen Bf Süssenbrunn und Bf Stadlau kam es im geraden Gleis auf der freien Strecke zu einem Bruch der Radsatzwelle beim 5. Wagen (2. Radsatz des Kesselwagens 33 51 786 7 237-4) beladen mit 51 t Gefahrgut (KOHLENSTOFFDISULFID, Gefahrennummer 336, UN Nr. 1131). Dieser Vorfall ereignete sich um ca. 17:51 Uhr vor km 14,400. (Der in Fahrtrichtung rechte abgebrochene Achsstummel und das dazugehörige Achslager wurden am Folgetag im km 14,398 aufgefunden und von der UUB sichergestellt.)

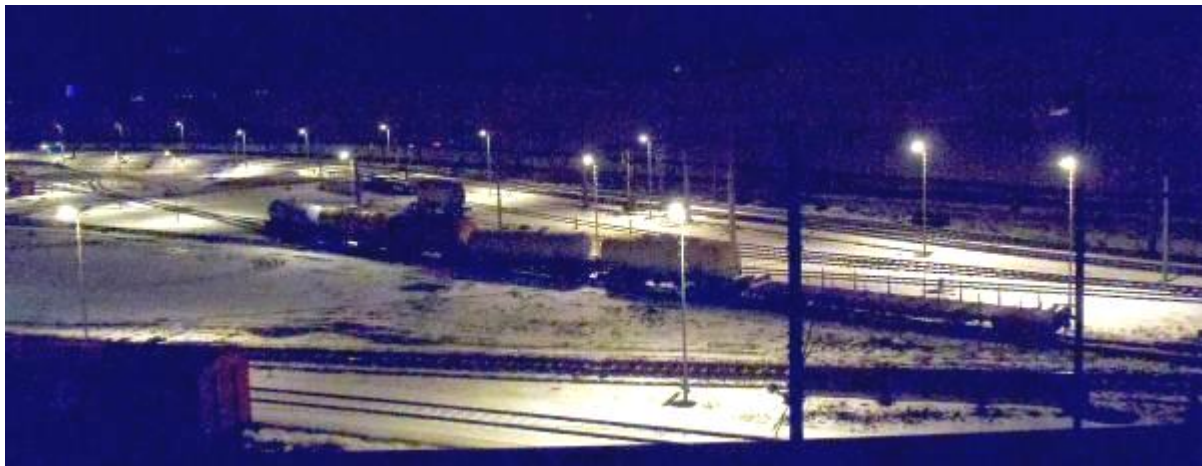
Abbildung 16 Anblick der Entgleisungsstelle vom Betriebsgebäude 1 - Quelle IM

Ca. 80 m stark beschädigter Oberbau, beschädigte Weiche 201 und zerstörte Bremsseinrichtungen (Dowty-Retarder).

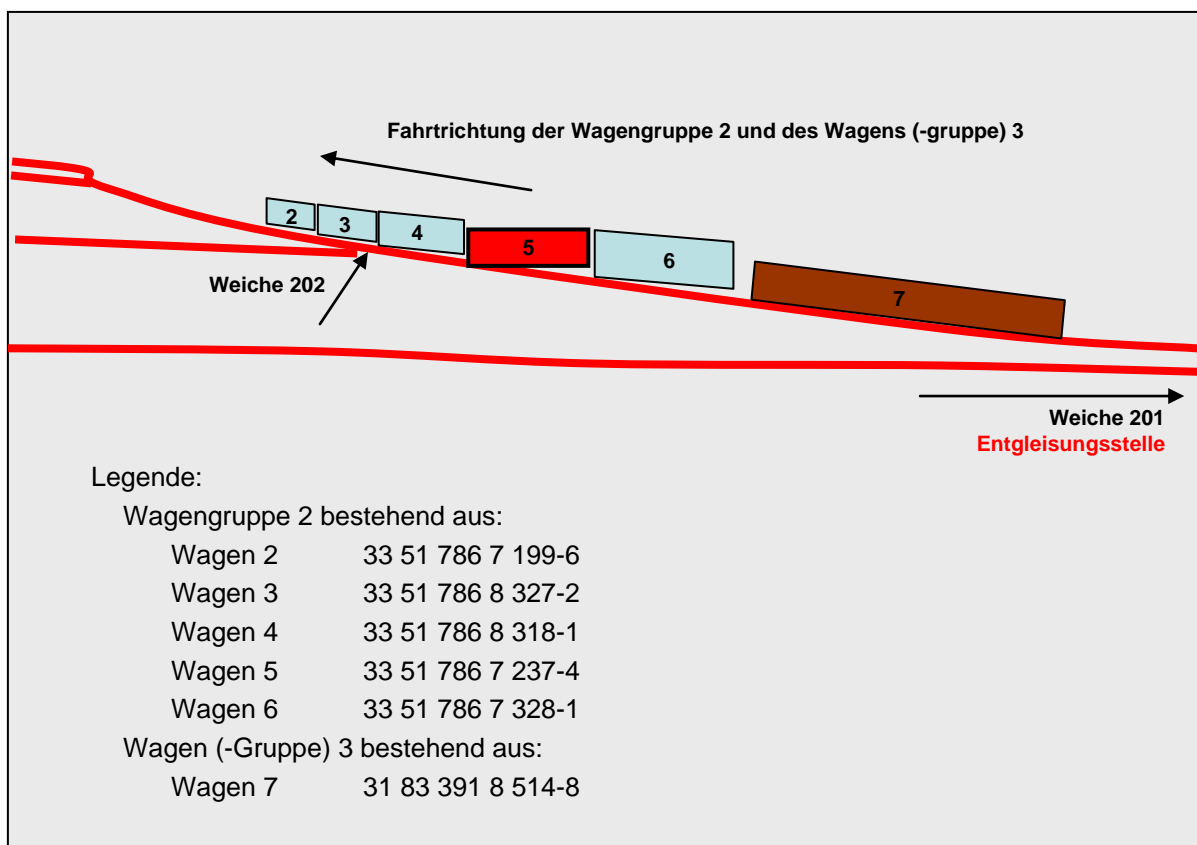
Abbildung 17 Erläuterung zum Anblick der Entgleisungsstelle

Die in Fahrtrichtung rechte Blatttragfeder des zweiten Radsatzes des entgleisten RID-Kesselwagens wurde unter dem danach abgerollten und aufgelaufenen, nicht entgleisten Wagen 31 83 391 8 514-8, Type Rgs zwischen den Schienen aufgefunden.

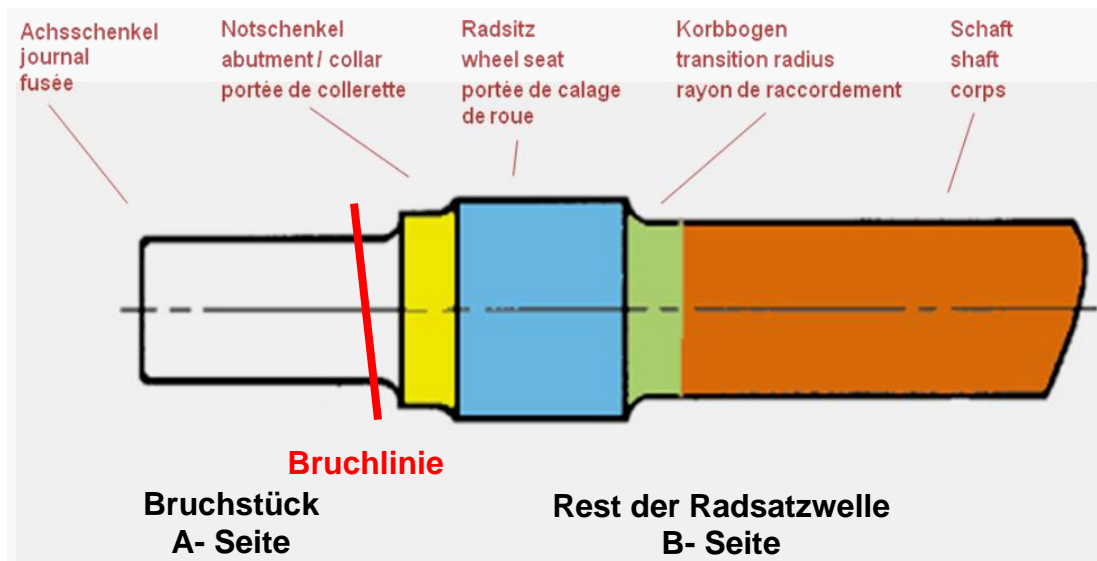
Abbildung 34 Schematische Skizze der Bruchstelle

Rest der Radsatzwelle:
B-Seite der Radsatzwelle

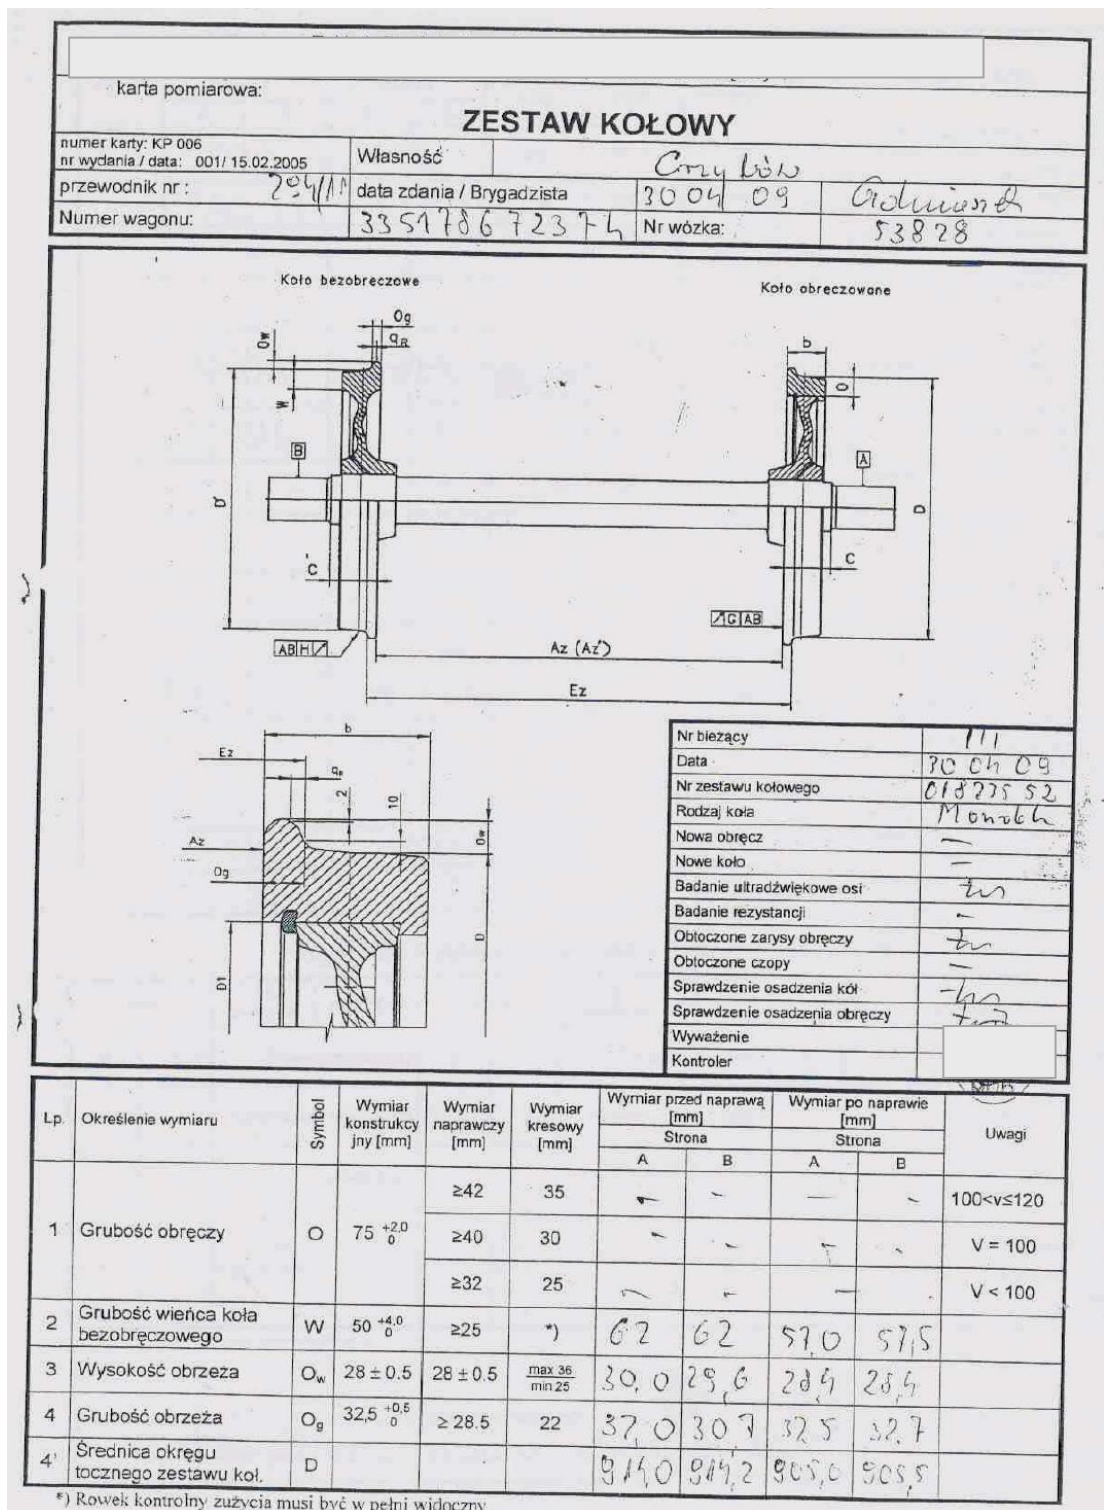
Abbildung 53 Radsatzprüfung des Laufradsatzes 1 - Quelle VK

Die Art der am 28. April 2009 angewendeten UT (genaue Prüfung, teilweise vereinfachte Prüfung oder vereinfachte Prüfung) konnte nicht nachvollzogen werden (siehe Abbildung 59). Die vorgelegte Aufzeichnung der Prüfung entsprach nicht den Regelwerken.

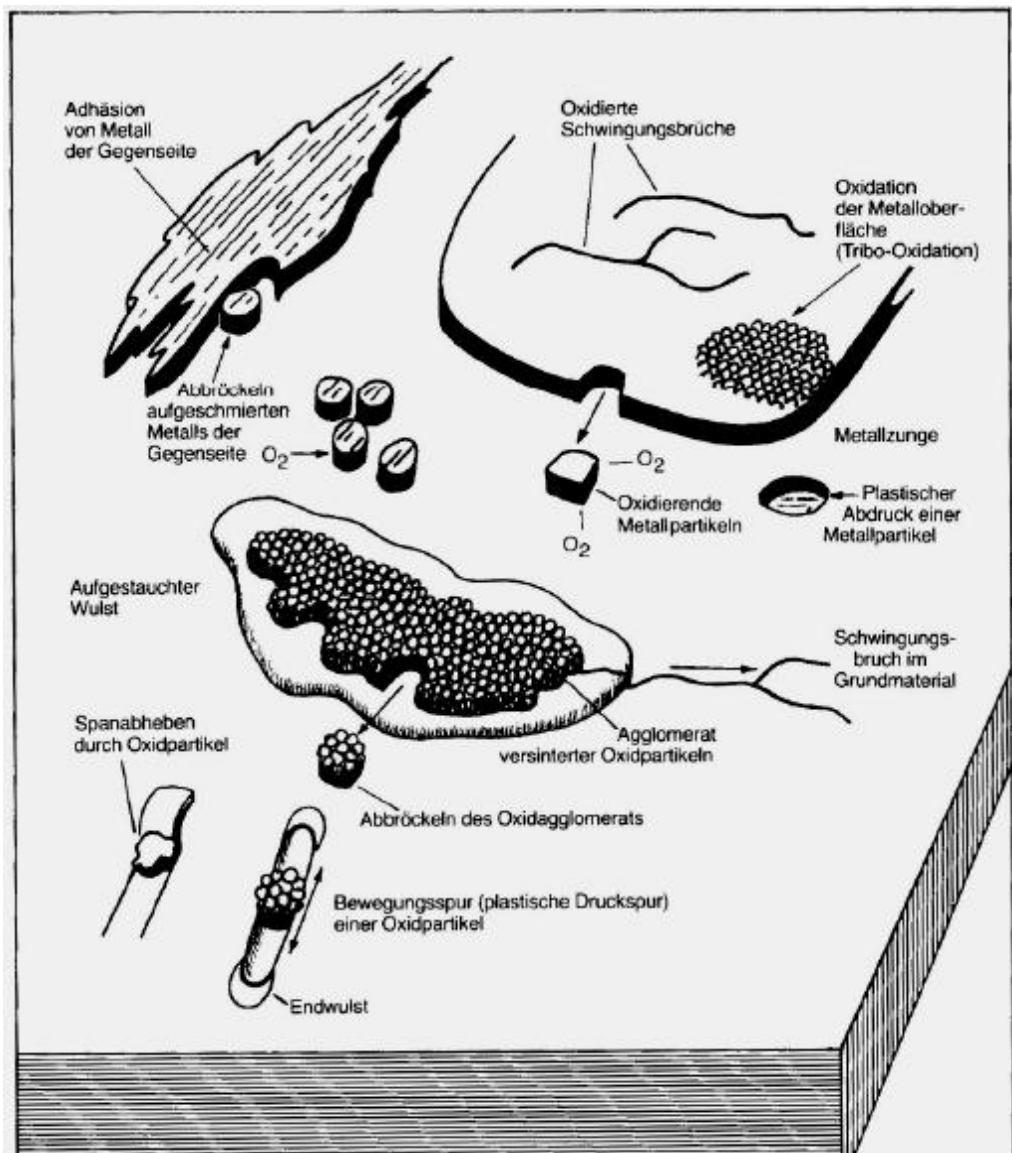
Abbildung 59 Schädigungsstruktur nach Engel und Klingele - Carl Hanser Verlag 1982 - Quelle [1]

Durch die Untersuchung der an den Rissausgang angrenzenden Wellenoberfläche konnte klar gezeigt werden, dass die aufgerauten Oberflächenbereiche, in denen keine Bearbeitungsspuren mehr vorhanden sind, durch Schwingungsreibverschleiß oder sogenanntes „Fretting“ entstanden sind. Es handelt sich dabei um eine Schädigungsform, die der Reibkorrosion ähnlich ist, bei der aber der Reibverschleiß zufolge schwingender Relativbewegung überwiegt. Die betroffenen Oberflächen sind aufgeraut mit flachen Überlappungen, die sowohl metallischer, als auch oxidischer Struktur sein können und auf der gesamten Oberfläche finden sich globulare Strukturen mit Durchmessern von 2 bis 5 µm. Die Schädigungsstruktur wurde von Engel und Klingele in der nachstehenden Graphik dargestellt. [Lothar Engel, Hermann Klingele; Rasterelektronenmikroskopische Untersuchung von Metallschäden; Carl Hanser Verlag 1982]

Diese Schädigungsform ist nur möglich, wenn es zu einer Relativbewegung zwischen Welle und Lagerinnenring kommt, was an sich durch geeignete Gestaltung der Sitzflächen vermieden werden sollte. Da nur eine der beiden Flächen zur Verfügung steht, können möglicherweise nicht alle auslösenden Faktoren nachvollzogen werden. Der Wellensitz wird nach UIC 510-1, 9. Auflage vom 1. Jänner 1978 (siehe Datensammlung des Auftraggebers: Beweisstücke.doc), mit DM 120 p6 angegeben, was einem Wellendurchmesser von 120,037 bis 120,060 mm entspricht. Von der UUB, erhielt ich zusätzlich noch die Information, dass auch Wellen mit Radsatzschenkel $DM = 120 n6 = 120,023$ bis $120,045$ mm in Gebrauch sind und der DM des Lagerinnenringes den Toleranzbereich 119,980 bis 120,003 mm aufweist. Er entspricht damit nicht der sogenannten Einheitsbohrung H6, die eine Toleranz 120,000 bis 120,022 mm aufweisen würde.
