Untersuchungsbericht

Sicherheitsuntersuchungsstelle des Bundes
GZ: BMVIT-795.376-IV/SUB/SCH/2016

**Entgleisung Z 48600
im Bf Spittal-Millstättersee
am 26. Dezember 2016**

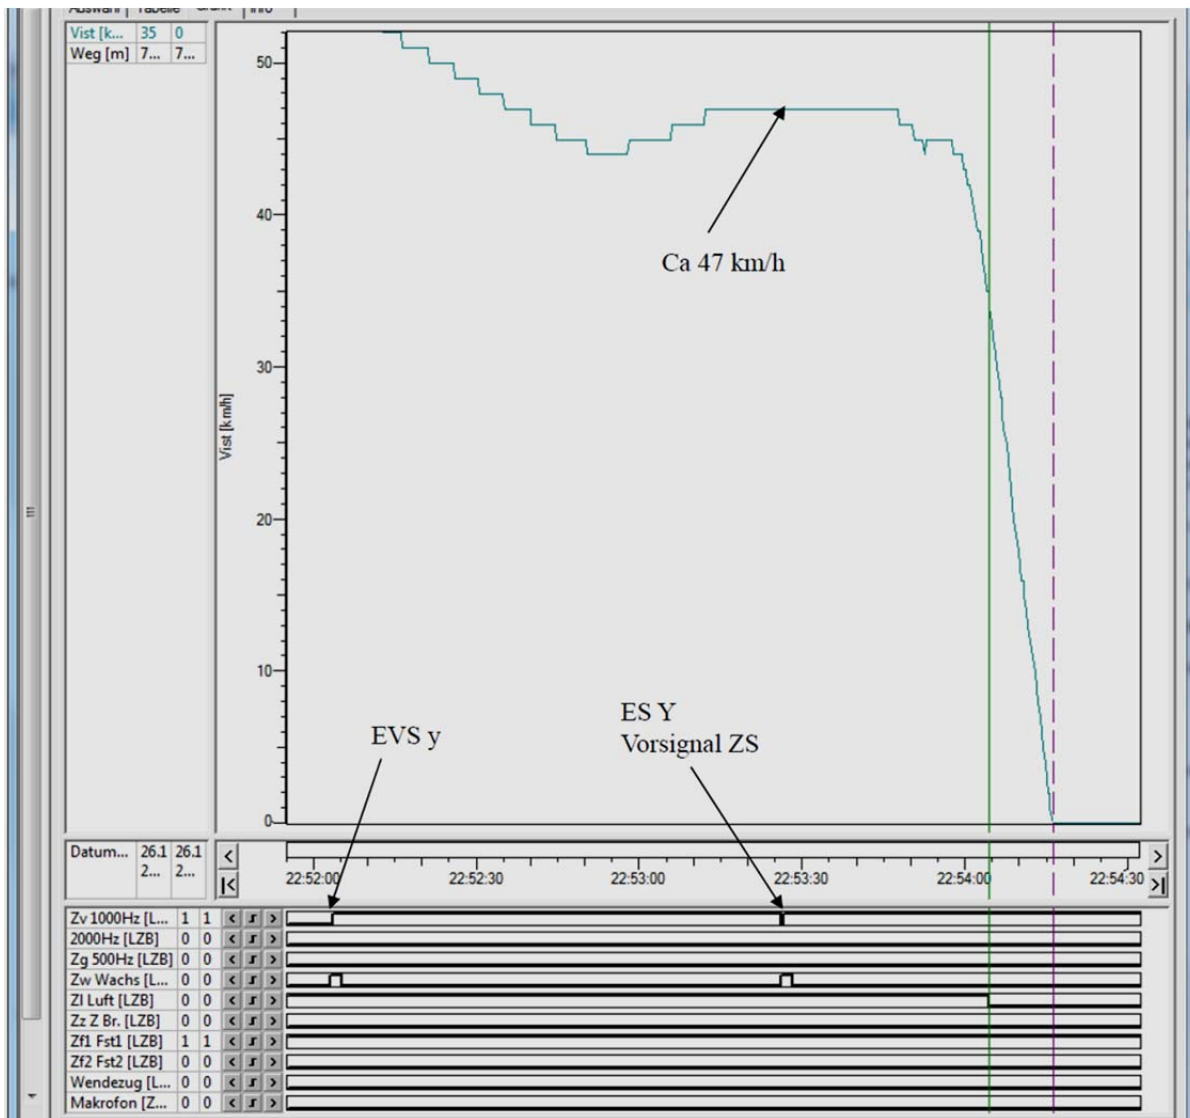
Abbildung 17: Auswertung Z 48600 (Quelle DU)

Im Diagramm ist auf der horizontalen Achse die Zeit und auf der vertikalen Achse die Geschwindigkeit aufgetragen.
