Untersuchungsbericht

Unfall mit dem Motorsegler der Type DG-400,
am 02.06.2019, um ca. 10:49 Uhr UTC, oberhalb des Hirschpleiskopfes
Gemeinde St. Anton am Arlberg, A-6580, Tirol
GZ.: 2020-0.657.226

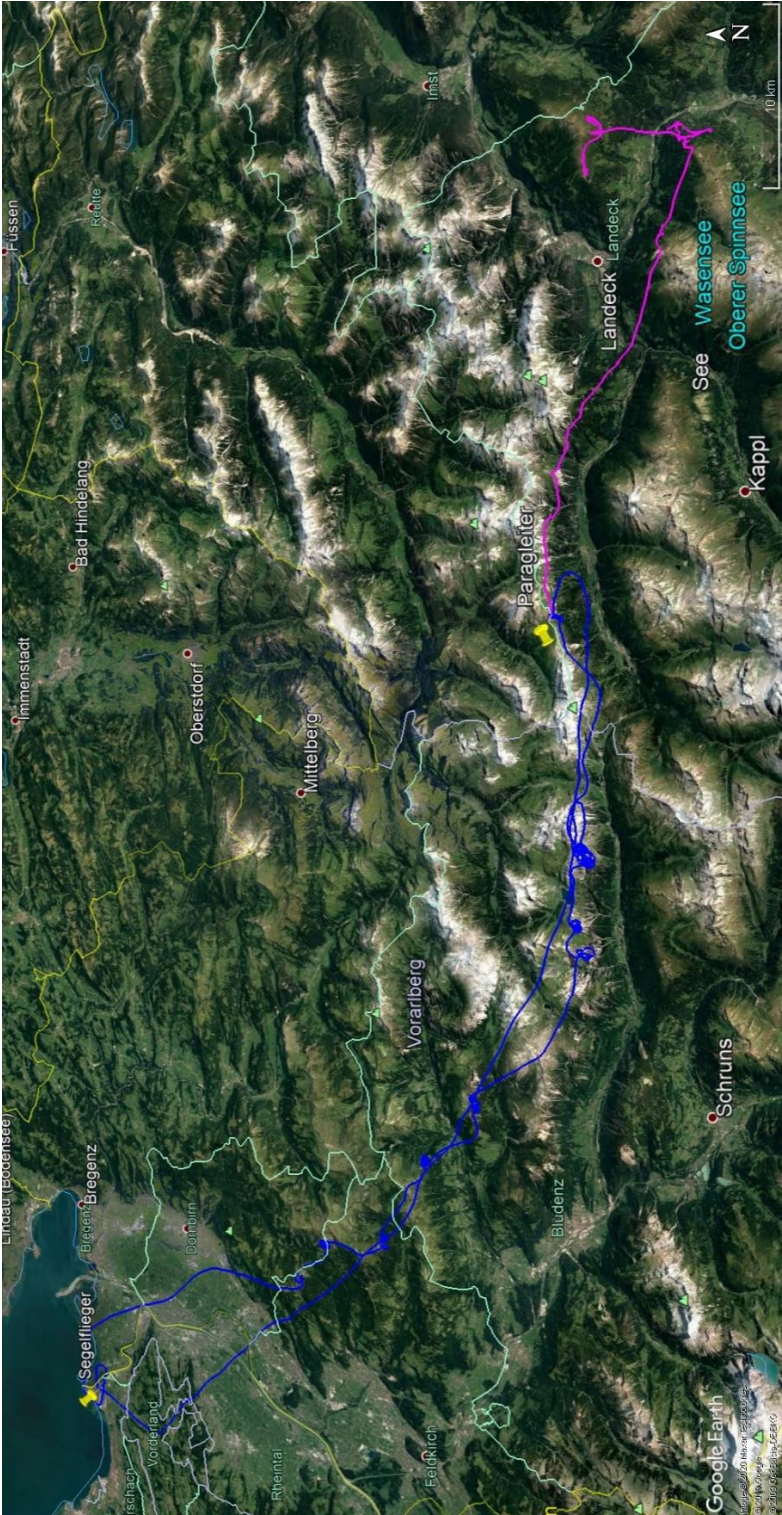
Abbildung 1 Flugverlauf der beiden Luftfahrzeuge

Der Pilot des Gleitschirmes berichtete, dass durch die Kollision der Gleitschirm teilweise zerrissen wurde. Die Verletzungen im Bereich des Oberkörpers gingen laut der Aussage des Gleitschirmpiloten von der Kompression nach dem Öffnen des Retters im Gurtzeug aus. Durch Ziehen des Rettungsschirmes konnte er im Bereich der Leutkirchner Hütte auf ca. 2300 m notlanden.

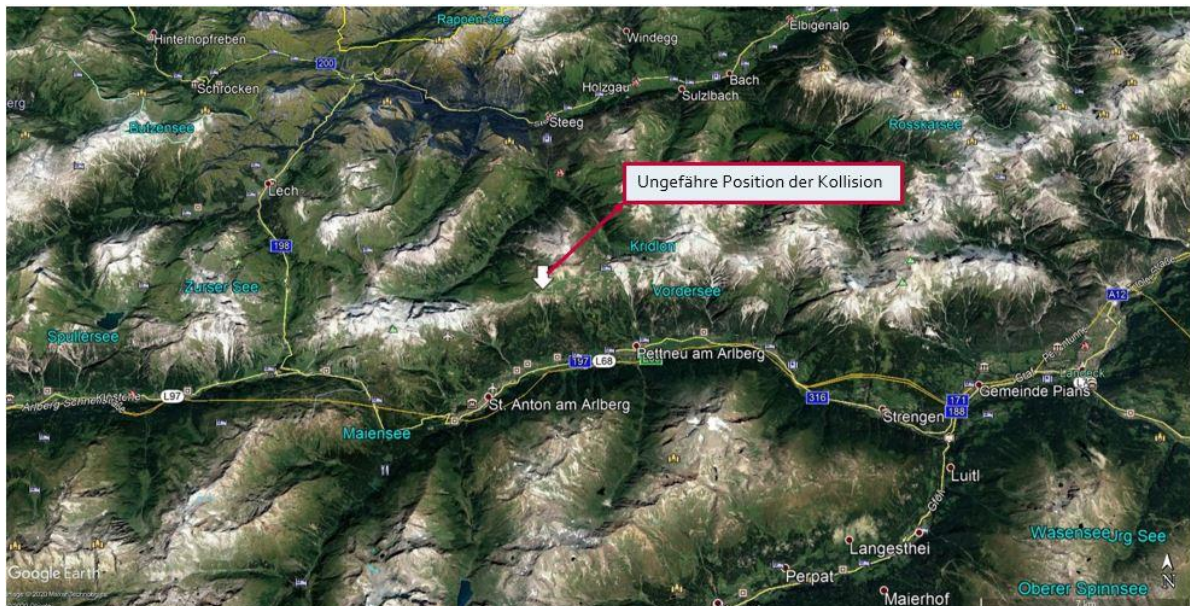
Abbildung 11 Ungefähre Position der Kollision

Der Kollisionspunkt der beiden Luftfahrzeuge befand sich im Bereich des Hirschpleiskopfes in A-6580 St. Anton am Arlberg.

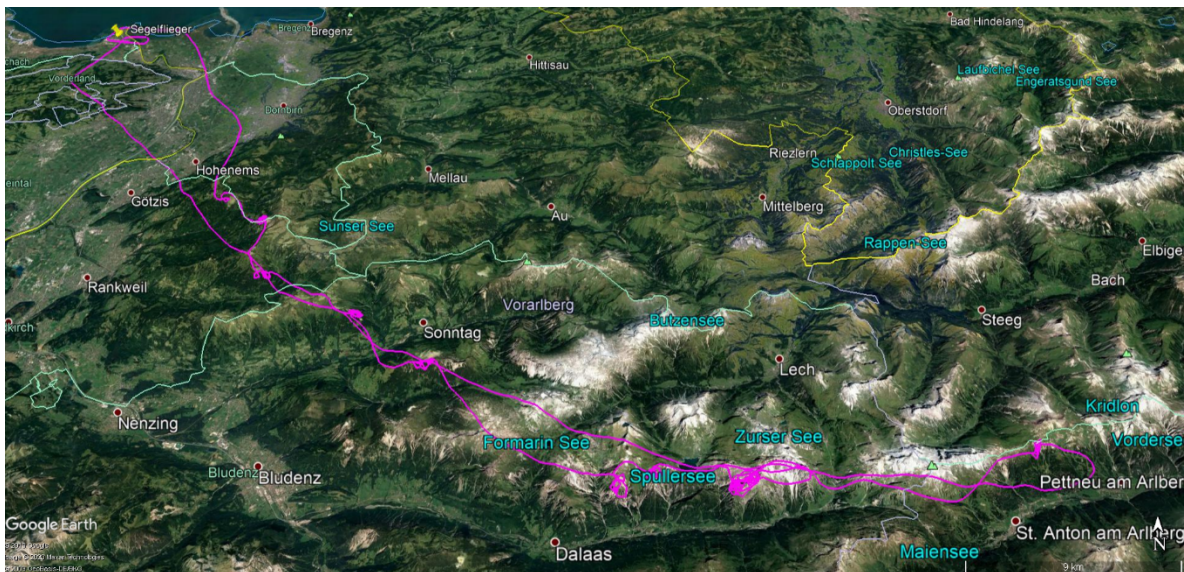
Abbildung 12 Flugverlauf des Motorseglers

Der Pilot des Motorseglers startete mit seinem Luftfahrzeug am 02.06.2019 um ca. 09:20 Uhr vom Flugplatz Altenrhein und flog über den Arlbergpass. Nach der Gemeinde St. Anton am Arlberg flog er links an einen Gebirgskamm heran und fand dort einen Aufwind. Dort kreiste der Motorsegler im Uhrzeigersinn, mit einer Querlage von ca. 60°, einer Vorwärtsfahrt von ca. 110 km/h und stieg mit einer Geschwindigkeit von ca. 1,5 m/s. Dabei kam es zur Kollision mit dem Paragleiter. Der Motorsegler kippte durch die Kollision ca. 45° um die Querachse. Durch Ziehen des Höhenruders konnte der Pilot des Motorseglers sein Luftfahrzeug wieder unter Kontrolle bringen und flog zurück zum Flugplatz Altenrhein (Schweiz), wo er mit seinem Luftfahrzeug landete.

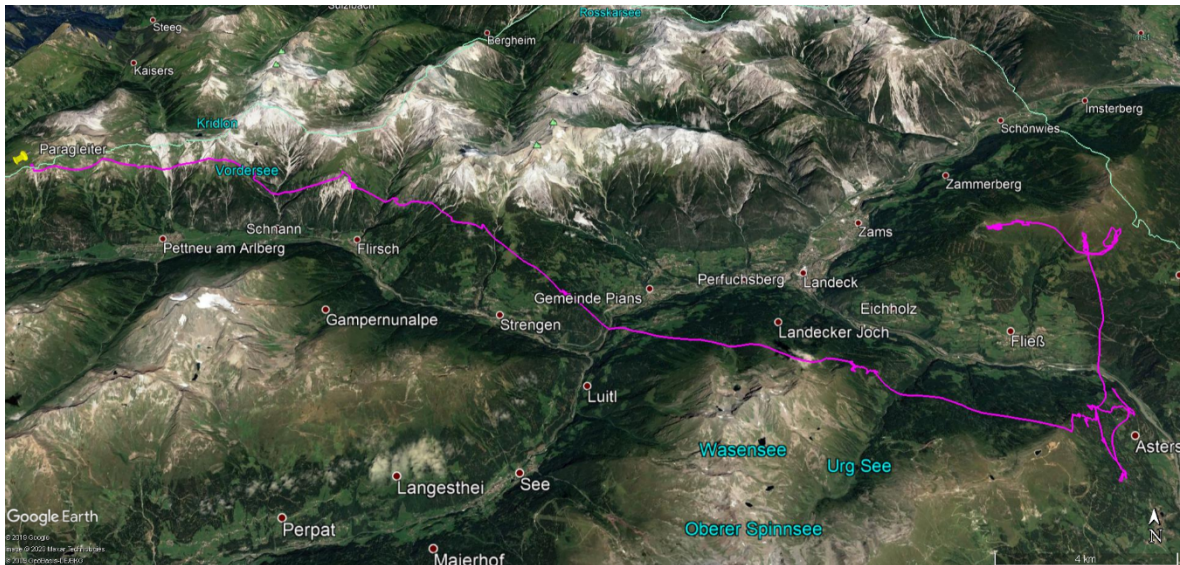
Abbildung 13 Flugverlauf des Gleitschirmes

Am selben Tag um ca. 10:49 Uhr flog ein Gleitschirmpilot mit seinem Paragleitschirm oberhalb des Hirschpleiskopfes der Gemeinde St Anton am Arlberg in westliche Richtung. Er befand sich auf einer Höhe von ca. 2700 m.

Durch die Kollision mit dem Motorsegler wurde der Gleitschirm teilweise zerrissen. Der Pilot des Gleitschirmes konnte durch Ziehen des Rettungsschirmes im Bereich der Leutkirchner Hütte auf ca. 2300 m notlanden.
