ZUSAMMENPRALL Z 4472 MIT FUSSGÄNGER

am 2. Jänner 2012

**Österreichische Bundesbahnen
Strecke 10201
zw. Bf Liezen und Bf Stainach-Irdning
EK km 90,595**

Untersuchungsbericht

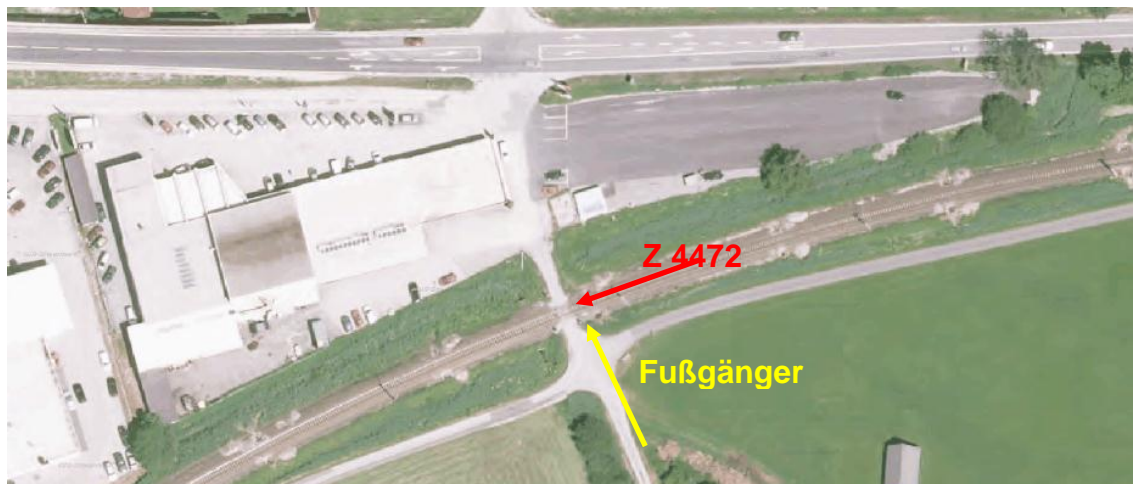
Abbildung 2 Lageplanskizze - Quelle GIS Land Steiermark

Die betroffene EK ist laut Bescheid der steiermärkischen Landesregierung durch Andreaskreuze und Gewährleisten des erforderlichen Sichttraumes gesichert. Zusätzlich ist für den Straßenverkehr in beiden Richtungen das Vorrangzeichen „HALT“ aufgestellt.

Zum Zeitpunkt des Unfalls befand sich die Straße, laut Polizeibericht, in einem nassen Zustand.
