Untersuchungsbericht

Unfall mit dem Luftfahrzeug der Type Piper PA34-200T Seneca II,
am 01.04.2007, um ca. 10:15 Uhr UTC im Waldgebiet der Ossiacher Tauern,
Gemeinde Ossiach Bezirk Feldkirchen, ÖSTERREICH
Kärnten, A-9570
GZ.: 2020-0.787.699

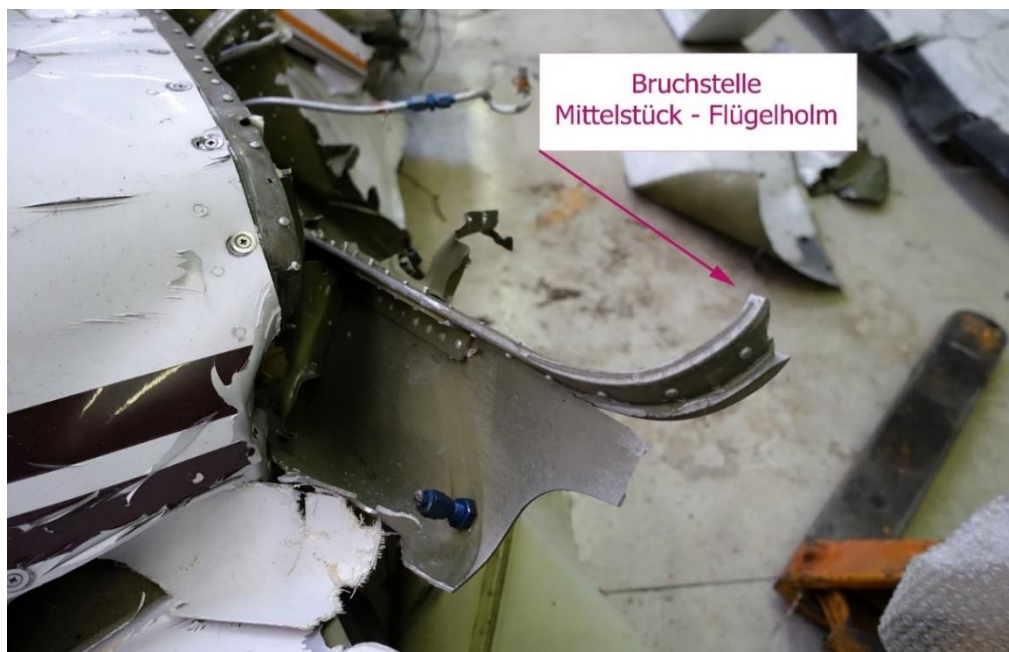
Das annähernd symmetrische Bruchbild des linken und rechten Holmes bedingt ein zeitgleiches Versagen. Die Außentragflügel rissen im limitierenden Querschnitt unmittelbar nach den Triebwerksgondeln beidseitig an den gleichen Stellen ab. Das Bruchbild zeigt eine einmalige positive Überlast und bestätigt die rasche Abfolge des Bruchs. Es fand eine gerade Biegebeanspruchung um die kleine Hauptachse des I-Trägers statt. Aus der Verformung in der unmittelbaren Nähe des Bruchs war keine Komponente erkennbar, die durch eine schiefe Biegung oder Torsionsbelastung entstanden war. Das gleichzeitige symmetrische Abbrechen der Tragflächen bestätigt auch, dass es keine einseitige Vorschädigung gab.

Abbildung 50 (Holmbrüche) Linke Tragfläche

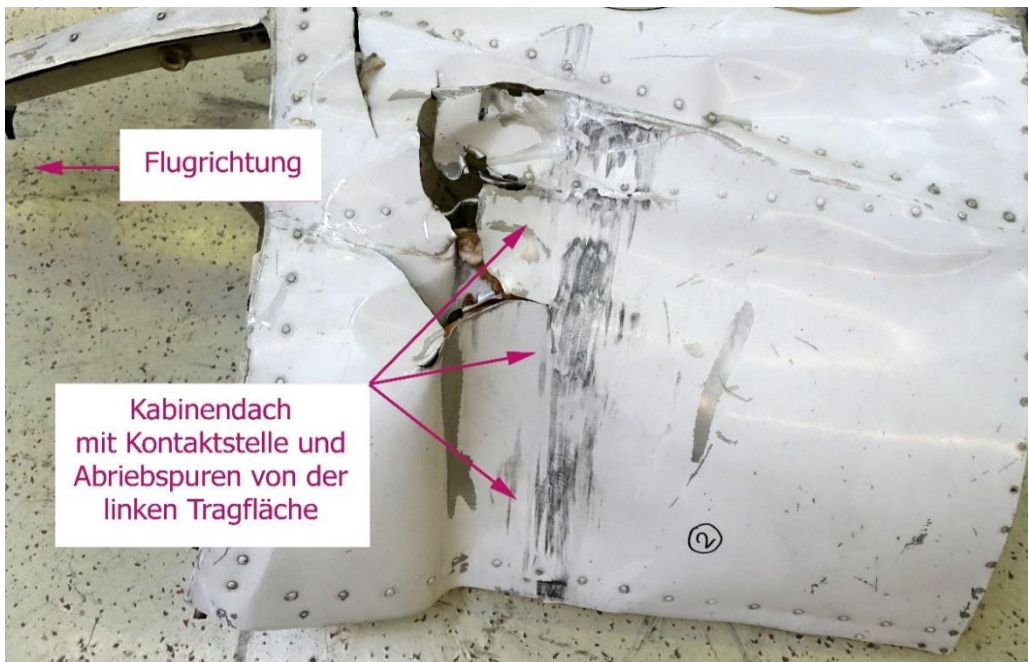
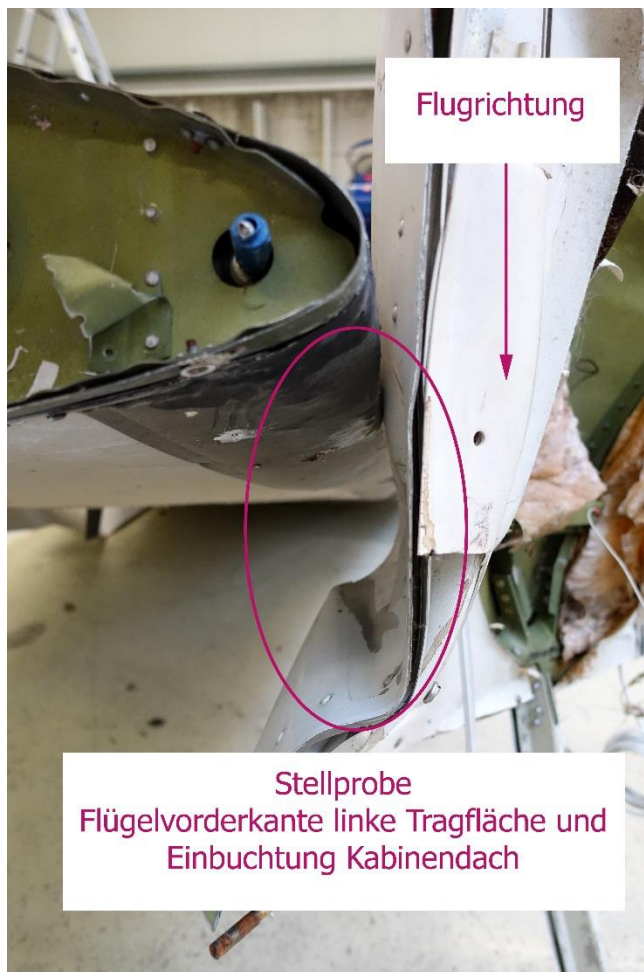
Die Tragflächen wurden durch positive Überbeanspruchung nach oben gebogen und rissen zeitgleich ab. Dabei schlugen die Außenflügel auf das Kabinendach, eine Berührung mit dem Leitwerk fand nicht statt. Beide Querruder sind noch mit den Außenflügeln verbunden.

Abbildung 49 Kontaktsuren der Enteisungsanlage

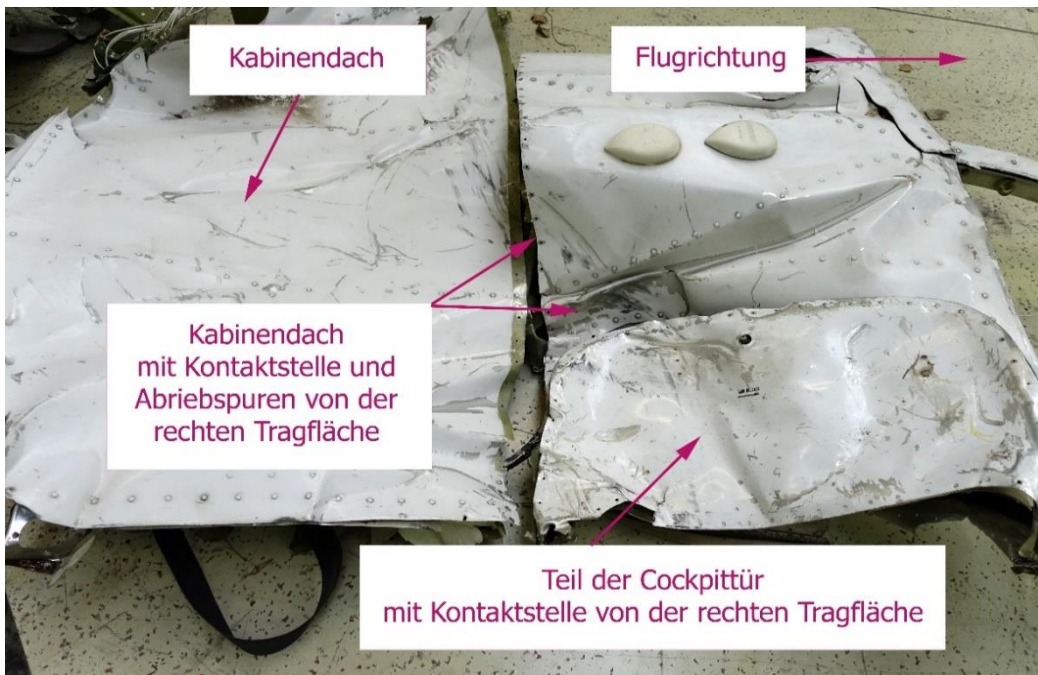
Abbildung 56 Kontaktpuren der Enteisungsanlage

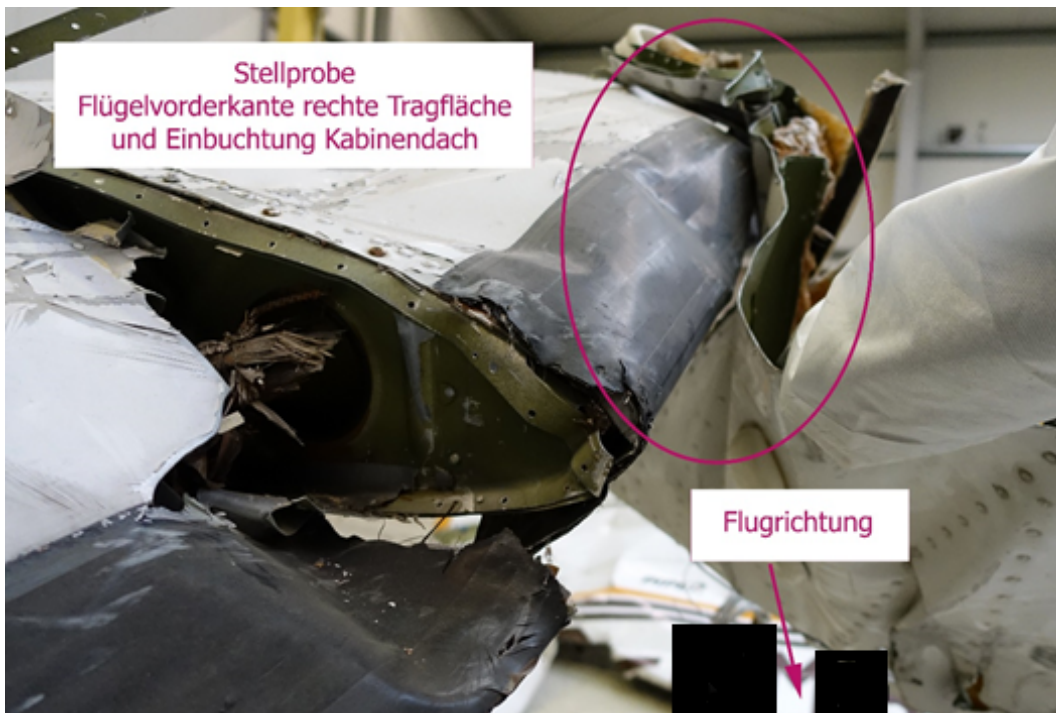
Abbildung 58 Kontaktsuren der Enteisungsanlage
