Untersuchungsbericht

Unfall mit dem Hubschrauber der Type Sokol W-3A,
am 14.01.2019, um ca. 11:34 Uhr UTC am Bürglkopf,
Gemeinde Fieberbrunn, A-6391, Tirol,
GZ.: 2021-0.905.481

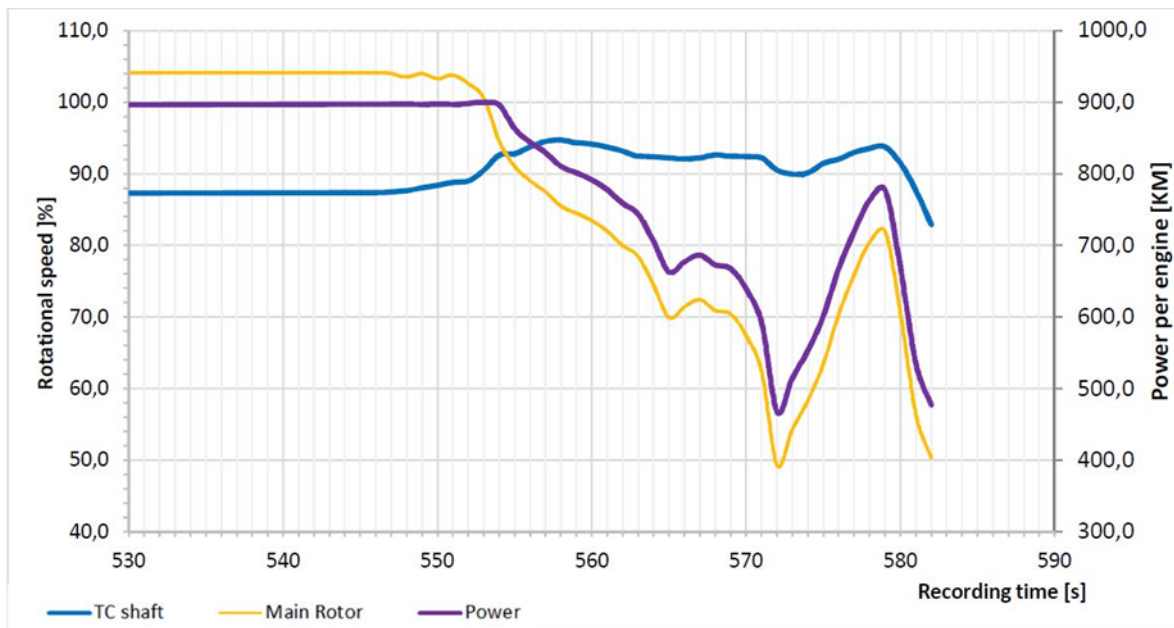
Abbildung 4: Auszug aus dem RP/P/401,64/4/2019

„...If only OEI 30min. power from one engine is available (no disposable power provided by the other engine), it is not possible to perform the hover in windless conditions for the undisturbed rotor characteristics (without icing). For the disposable power value presented in Figure 4 and the WN RPM, the hover IGE in windless conditions would have been possible with undisturbed main rotor characteristics (no icing) until the moment of the detected ground contact. This suggests that at the time of the incident, the power demand of the engines for flight and hover was greater than that corresponding to the undisturbed rotor characteristics. In addition, the amount of disposable power of the engines prior to the onset of the event, shown in Figure 4, suggests a significantly higher demand for power needed for flight (the use of take-off power to perform a level flight shown in Figure 4 suggests an excess power demand of 400-600[hp] over the baseline level of the power needed). The accurate determination of the power required for flight is very difficult due to the lack of helicopter airspeed data at the time of the incident...”

Fig. 6 Compressor turbine and main rotor rotational speed, power (one engine), recording time 530-590s

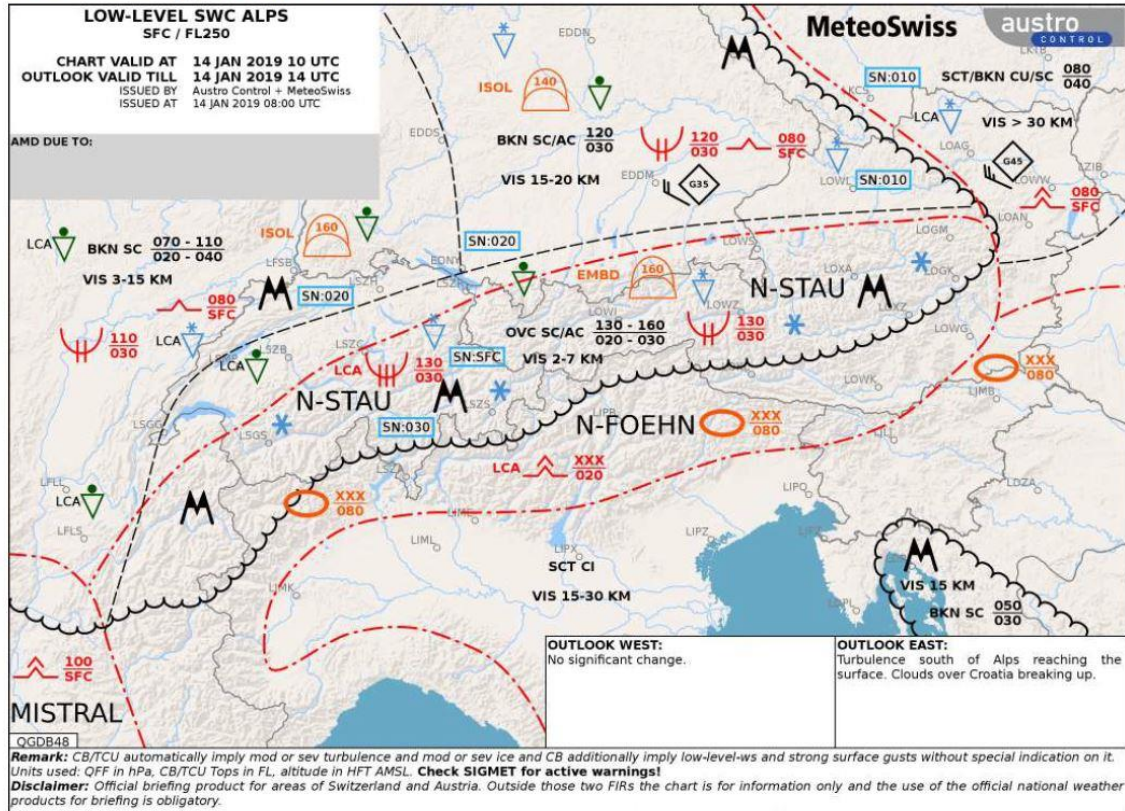
Abbildung 10: Low level significant Weather Chart

Die Inhalte der zum Unfallzeitpunkt zutreffenden Low-Level Significant und der W/T Chart prognostizierten für den Vorfallsort und dessen weitere Umgebung Schneeschauer, mäßige Vereisungsbedingungen zwischen 3.000 Fuß (915 Meter über MSL) bis 13.000 Fuß, sowie Hauptwolkenuntergrenzen von zirka 2.000 Fuß bis 3.000 Fuß.

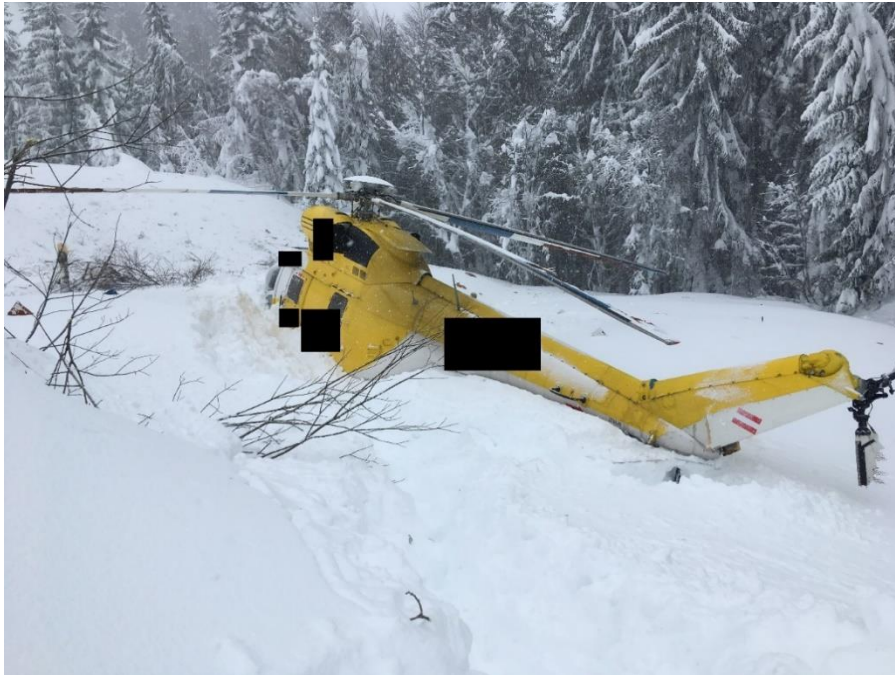
Abbildung 13: Endlage des Hubschraubers direkt nach der Notlandung

Der mittlere Abstand zwischen dem Rotormast und dem touchierten Baum betrug ca. 6,4 m (siehe Abbildung 12). Dieser Abstand entspricht circa der mittleren Länge der abgetrennten Hauptrotorblätter. Weiters ließen sich die Schäden am Heckrotor und an der Verticalfine auf die abgetrennten Hauptrotorblätter zurückführen. Ein Teil eines abgetrennten Rotorblattes beschädigte im Abstand von ca. 45 m die Fassade, eines dortigen Hauses (siehe Abbildung 1). Die Bildaufnahmen vom Notlandeplatz (siehe Abbildung 12) wurden am Tag nach der Notlandung angefertigt. Das Bild in Abbildung 13, 14 und Abbildung 15 wurde direkt nach der Notlandung durch den Flughelfer aufgenommen. Der auf den Rotorblättern erkennbare Schnee (Abbildung 14) ist Neuschnee, welcher nach Abstellen an der Notlandefläche und der

Aufnahme gefallen ist. Ein Eisansatz auf den Hauptrotorblättern ist nicht zu erkennen. Im Bereich der vorderen Getriebeverkleidung zeigen sich leichte Eisansätze und oberhalb der Triebwerksverkleidung Feuchtschneeablagerungen. (Abbildung 15).

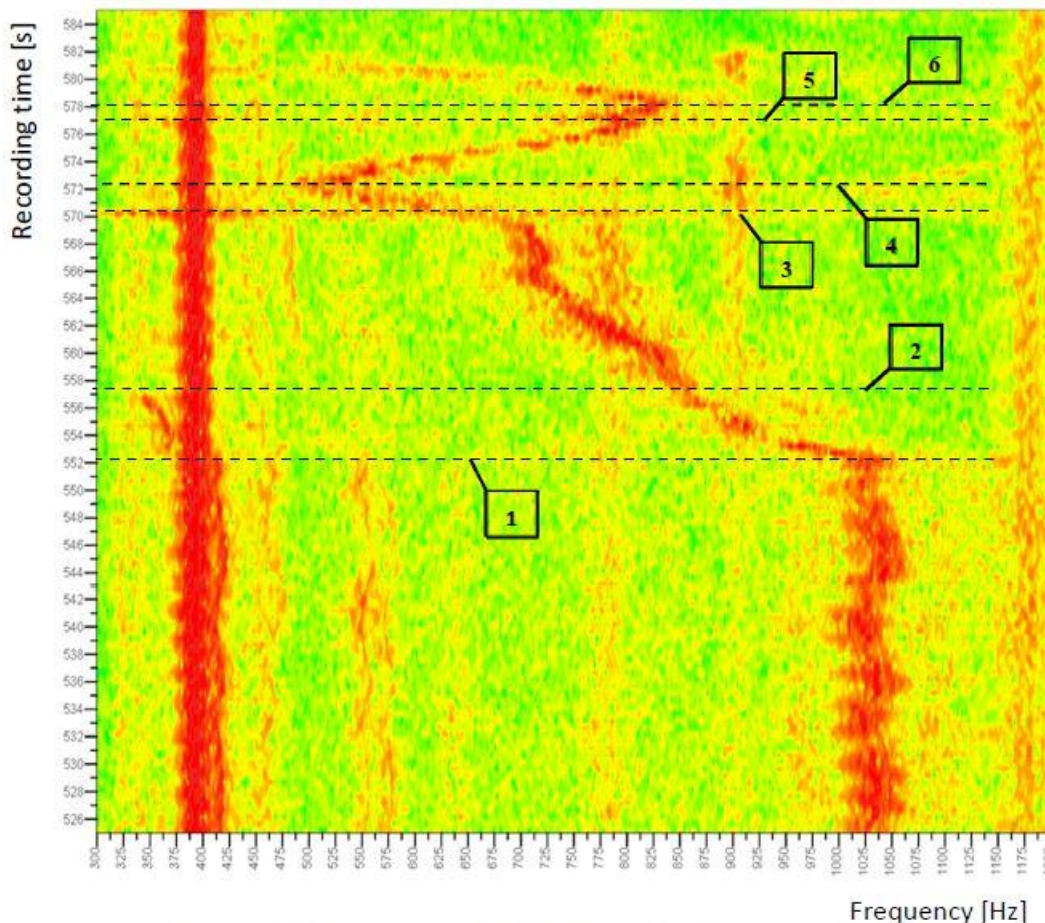
Abbildung 16: Auszug aus dem Report RB/P/401,64/4/2019

On charts below (Figures 4÷5) characteristic turn of events points were marked.

Fig. 4 Contour chart, frequency band 300-1200Hz, resolution 2Hz, recording time 525-585s

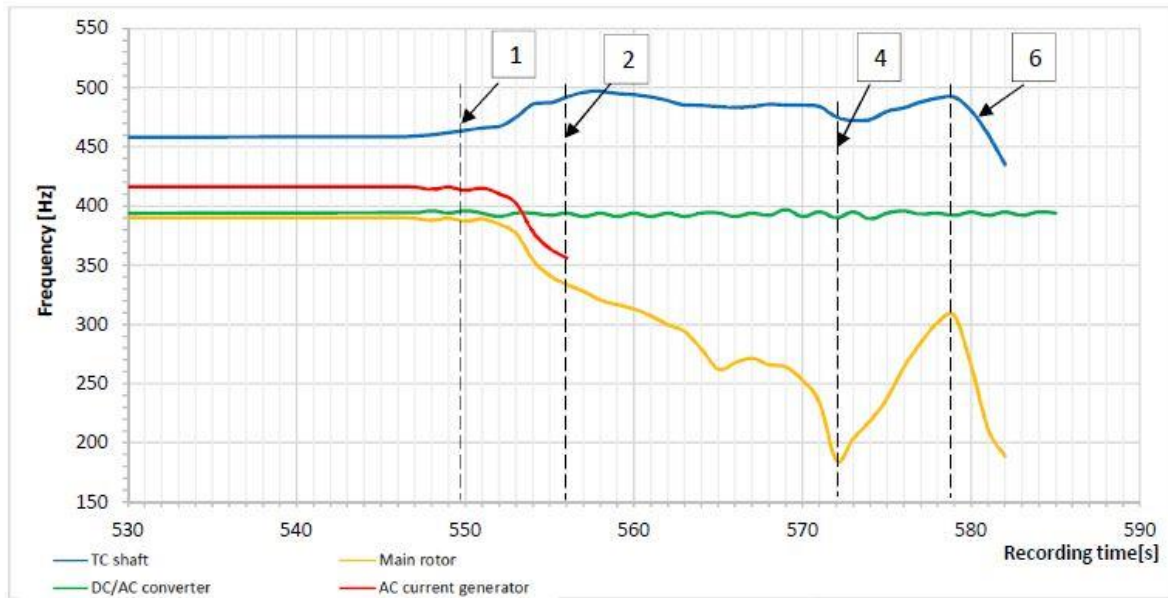
Abbildung 17: Auszug aus dem Report RB/P/401,64/4/2019

Fig. 5 Power plant work parameters (frequencies), recording time 530 + 590 s.

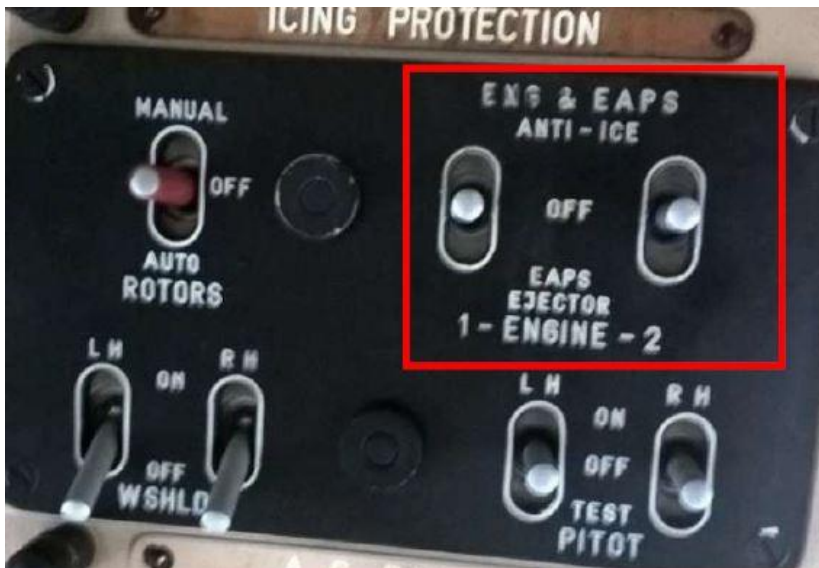
Abbildung 25: Icing Protection

Die Aktivierung des Engine Inlet Anti-Icing Systems erfolgt aktiv durch den Piloten mittels Kippschalter im Cockpit, wobei beide Triebwerke über separate Schalter und technisch vollständig getrennte Systeme verfügen. Die beiden Kippschalter im Cockpit (je einer pro Triebwerk) am „ICING PROTECTION“-Panel (positioniert am Overhead Panel) verfügen über jeweils drei Stellungen. In der Mittelstellung ist das gesamte EAPS und Engine Inlet Anti-Icing System ausgeschaltet, in der vorderen Stellung ist nur das EAPS-Anti-Icing aktiviert, in der hinteren Stellung sind sowohl Engine Inlet Anti-Icing und EAPS Anti-Icing-System aktiv. Bei Außentemperaturen von weniger als 5° Celsius ist das Engine Inlet Anti-Icing System zu aktivieren.

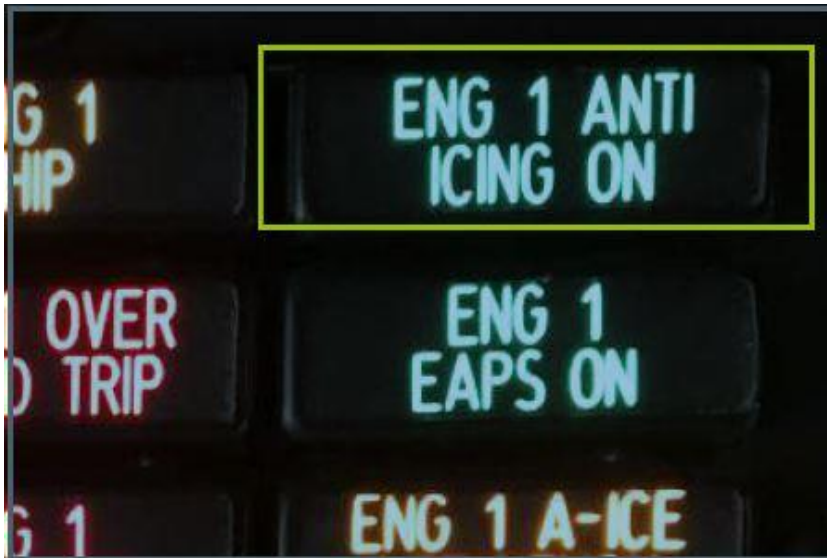
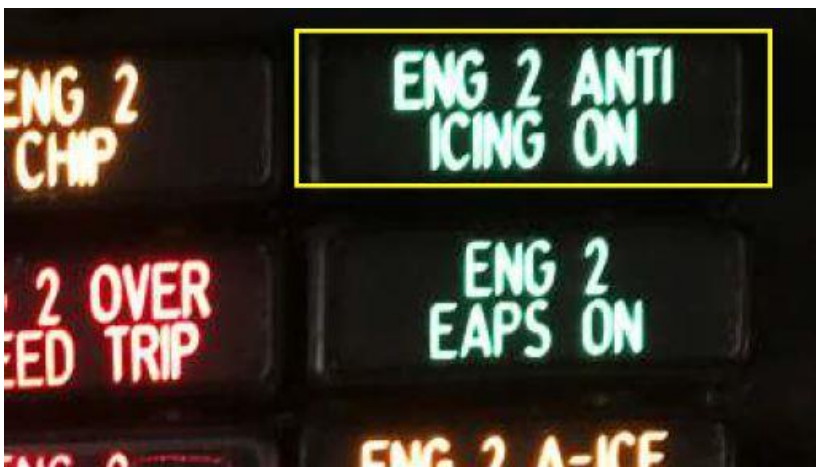
Das elektromagnetisch angesteuerte Ventil, vom Engine-Anti-Icing-System, steuert die heiße Luft, die aus dem Bereich unmittelbar nach der letzten Verdichterstufe abgezweigt wird, über Rohrleitungen und Schläuchen zu den Öffnungsbohrungen in die Inlet Case front Struts. Bei aktiviertem und funktionstüchtigem Engine-Anti-Icing-System wird über die Stellung des elektromagnetisch angesteuerten Ventils, die Anzeige im Cockpit, das Operation Light, angesteuert. Es wurde festgestellt, dass diese Leuchten beider Triebwerke funktionstüchtig waren.

Eine teilweise Einschränkung des Engine-Anti-Icing-Systems, wie im vorliegenden Fall durch Korrosion hervorgerufen, hat keine Auswirkung auf die Anzeigen im Cockpit. Das elektromagnetisch angesteuerte Ventil öffnete und ließ die Heißluft (Combustion Air) bis zu den Öffnungsbohrungen in den Inlet Case front Struts passieren. Da diese Öffnungen jedoch durch Korrosion verschlossen waren, konnte in weiterer Folge keine Combustion Air zur Verhinderung des Eisansatzes ausströmen.

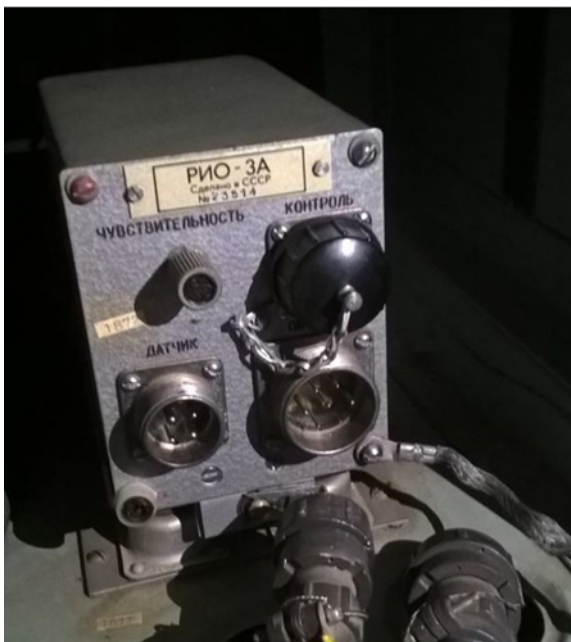
Abbildung 28 Kontrolleinheit RIO 3A

- Helikopter Enteisungssystem in Auto Mode Verifikation:
 - kein Aufleuchten der „ICE“ Warnlampe, keine Aktivierung des Installierten Enteisungssystem.
 - Überprüfen der elektrischen Verbindungen im Rahmen der Fehleranalyse. Dabei wurde festgestellt, dass zwei Stecker nicht mit der Kontrolleinheit des RIO 3A Sensors verbunden waren (siehe Abbildung 28).
 - Als die Verbindung mit der RIO 3A Kontrolleinheit hergestellt wurde, konnte festgestellt werden, dass die „ICE“ Warnlampe dauerhaft aktiviert wurde (unabhängig welches Signal der RIO-3A Sensor übermittelt hatte). Anschließend wurde der RIO 3A Sensor inklusive Verkabelung bis zur RIO 3A Kontrolleinheit geprüft, dies verlief ohne Auffälligkeiten.
