# Untersuchungsbericht

Bundesanstalt für Verkehr  
Sicherheitsuntersuchungsstelle des Bundes  
GZ: BMVIT-795.357-IV/BAV/UUB/SCH/2014

**Zusammenprall Z 4382 mit PKW auf einer  
Eisenbahnkreuzung in Hollenegg am  
12. Februar 2014**

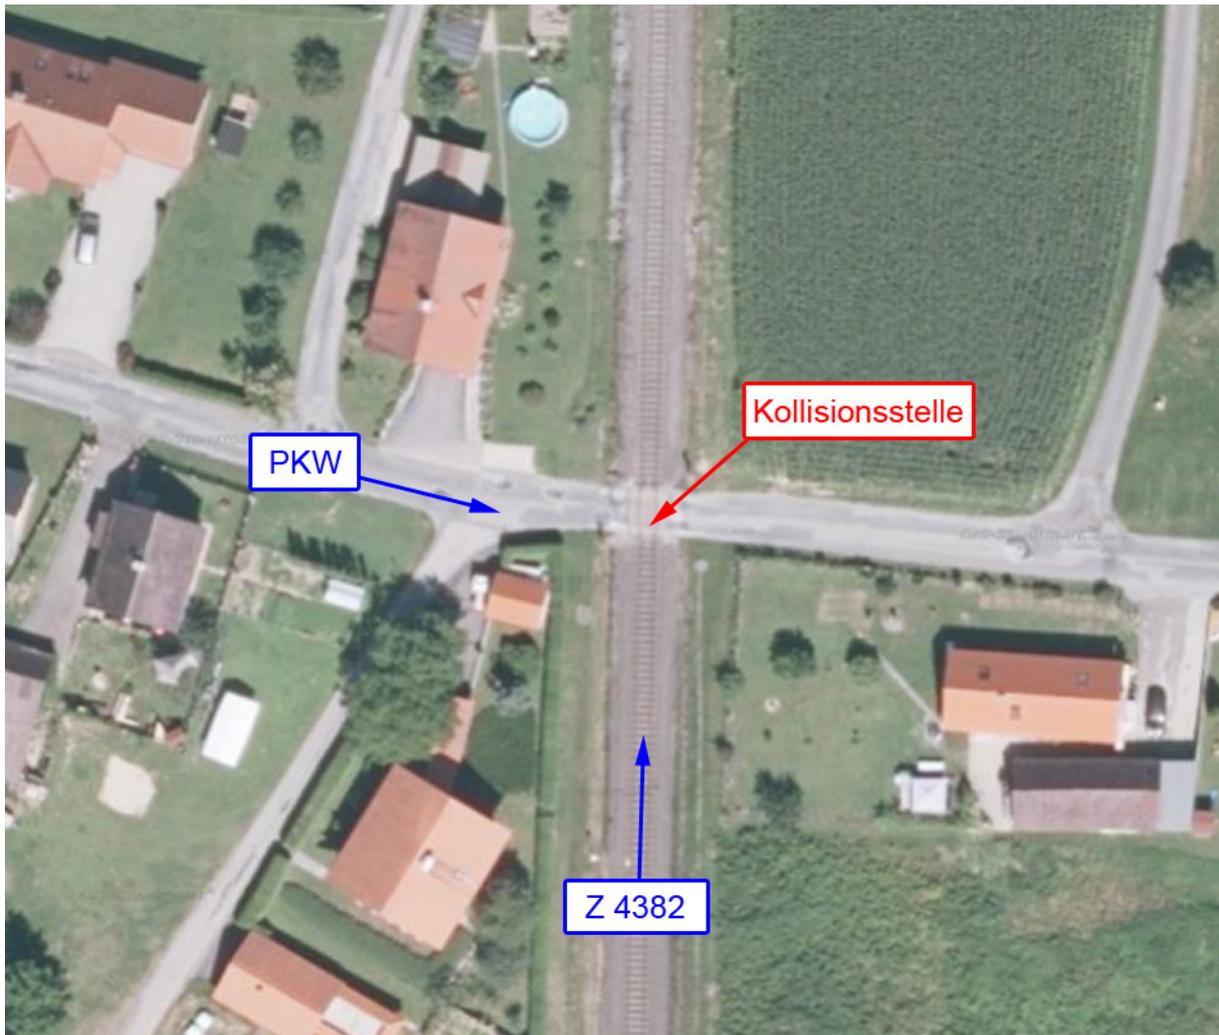
**Abbildung 2: EK: Annäherung der Fahrzeuge an die EK (Quelle © GIS-Steiermark, 2014)**

Die eingleisige nicht elektrifizierte Strecke der Wieserbahn (Lieboch – Wies-Eibiswald) kreuzt auf der EK km 36,438 zwischen der Hst Hollenegg und der Hst Schwanberg in einem Winkel von 95° eine Gemeindestraße im Gemeindegebiet von Hollenegg. Die EK ist beidseits der Bahn, durch einfache, hochgestellte, rückstrahlende Andreaskreuze und durch Gewährleisten des erforderlichen Sichtraumes gesichert. Jeweils oberhalb der Andreaskreuze ist das Straßenverkehrszeichen „Halt“ angebracht (siehe EK-Datenblatt in Abbildung 11).

Im Verlauf der Straße befindet sich aus der Fahrtrichtung des PKWs unmittelbar rechts vor der EK ein Grundstück mit einer grenznahen Hecke. Der Abstand der Hecke zum Gleis (nächst gelegener Schienenstrang) beträgt etwa 6,5 m (Schätzung SUB). Die Oberkante der Hecke liegt oberhalb der Augenhöhe eines PKW-Lenkers. Die erlaubte Höchstgeschwindigkeit der Straßenverkehrsteilnehmer auf der Freilandstraße vor und nach der EK ist auf 50 km/h beschränkt.

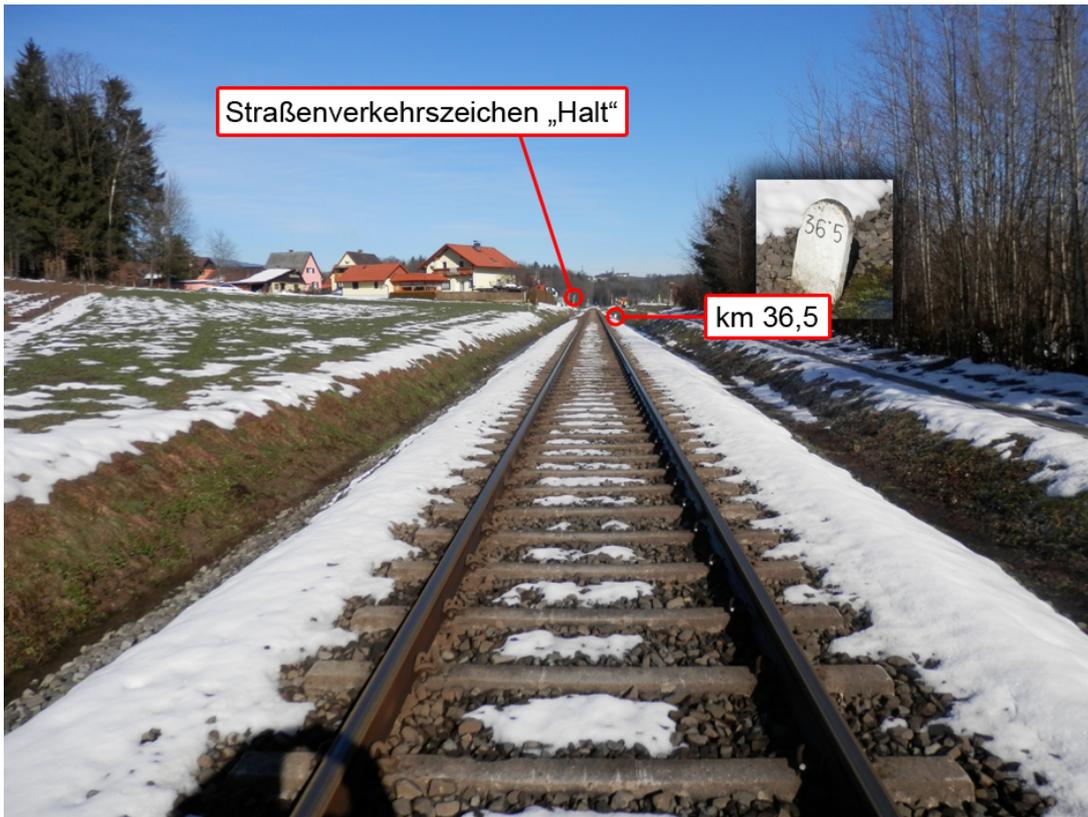
Abbildung 17: Blick in Fahrtrichtung von Z 4382 bei ca. km 36,6 (Quelle SUB)

Die eingleisige Strecke ist nicht elektrifiziert. Die EK km 36,438 befindet sich in etwa mittig auf einem ca. 2 km langen von Süd nach Nord verlaufenden vollkommen geraden Streckenabschnitt. Sie liegt in einem leichten Geländeeinschnitt geringfügig unter der umgebenden Topologie. Der im Geländeeinschnitt liegende Bahndamm wird durch beidseits der Gleise angelegten Gräben und den zugehörigen Schächten entwässert (siehe Abbildung 17 und Abbildung 18).
