Untersuchungsbericht

Kollision Z 5968 mit entrolltem Personenzug
im Bf Haiding am 30. Oktober 2017
GZ.: 2022-0.673.088

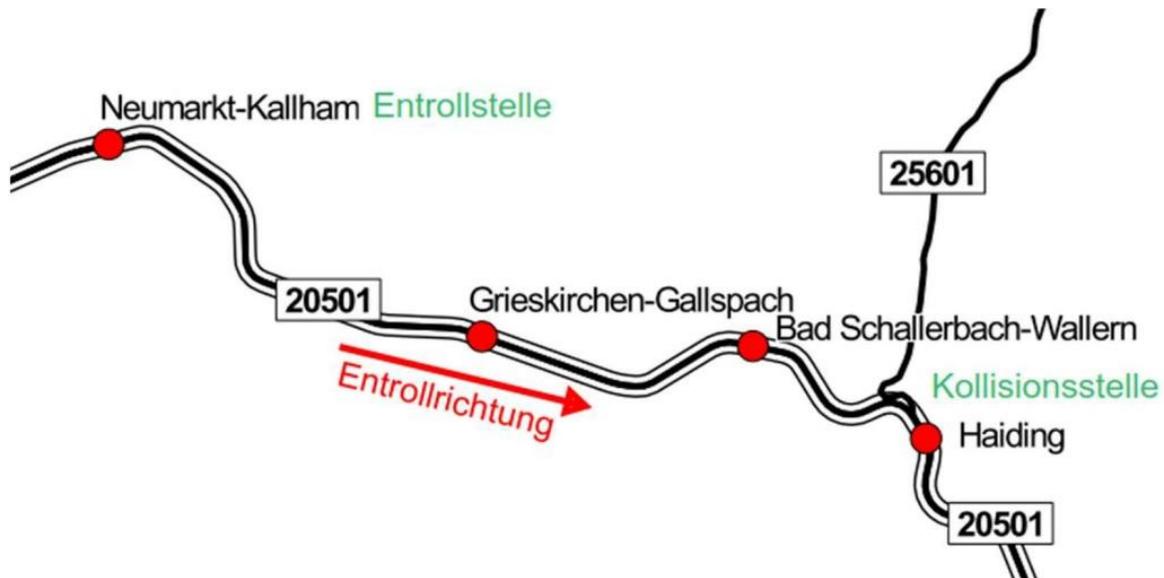
Abbildung 2 Entrollstrecke des Z 5906

Abbildung 2 zeigt die Entrollstrecke von Z 5906. Die Entrollstelle (grüne Schrift im linken Bereich der Abbildung) liegt auf der Strecke 20501 im Bf Neumarkt-Kallham und weist ein Gefälle von 3,661 ‰ auf. Die Entrollrichtung ist in der Mitte der Abbildung mit einem roten Pfeil eingezeichnet. Die Entrollstrecke beläuft sich auf ca. 22,3 km und verlief beginnend vom Bf Neumarkt-Kallham über Bf Grieskirchen-Gallspach, Bf Bad Schallerbach-Wallern bis zur Kollisionsstelle (grüne Schrift im rechten Bereich der Abbildung) im Bf Haiding.

Bei beiden Bf (Grieskirchen-Gallspach und Bad Schallerbach-Wallern) gab es keine schienengleichen Bahnsteigzugänge, welche eine potentielle Gefahr darstellen hätten können. Die gesamte Entrollstrecke des Z 5906 ist gemäß VzG immer mit mindestens 110 km/h ausgewiesen und befahrbar. Zu Beginn der Entrollung wurde die Weiche 5 im Bf Neumarkt-Kallham aufgefahren und beschädigt. Alle anderen Weichen der Entrollstrecke wurden nicht in die Ablenkung befahren und stellen somit keine Gefahr bezüglich Geschwindigkeitsüberschreitung der örtlich zulässigen Geschwindigkeiten (Höchstgeschwindigkeit der Entrollten Zuges waren 92 km/h) oder Entgleisung dar.

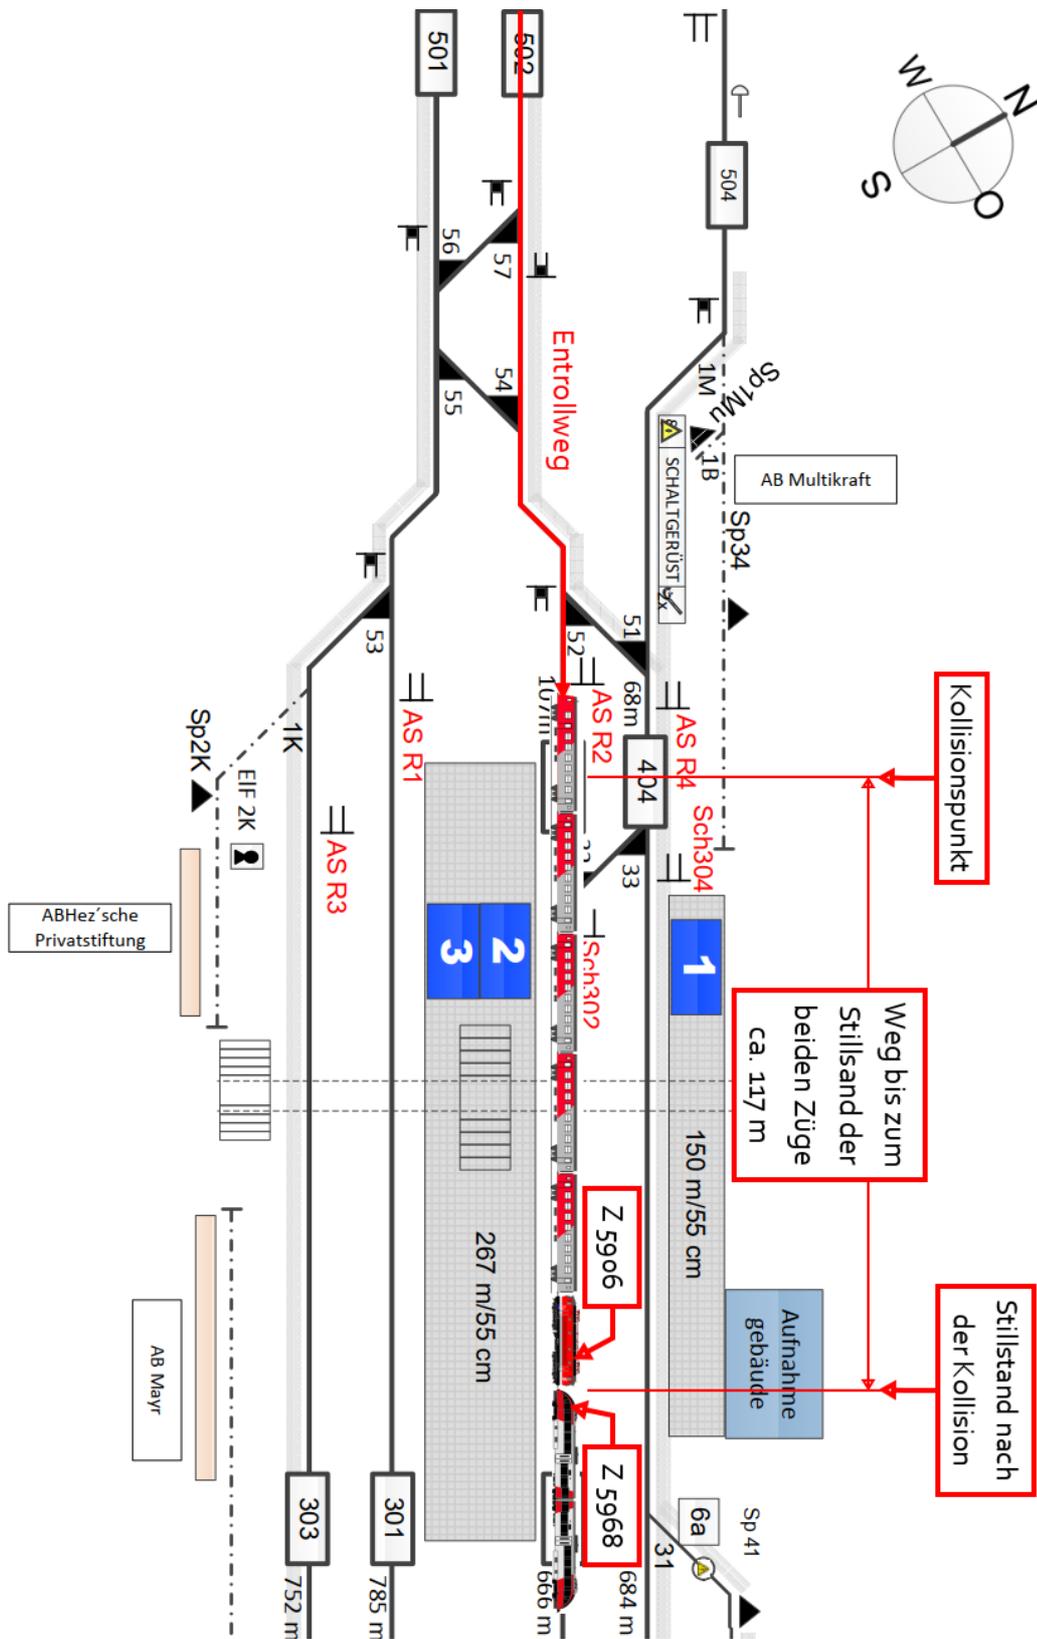
Abbildung 4 Lageskizze im Bf Haiding (Kollisionsstelle)

Abbildung 4 zeigt die schematische Lageskizze des Bf Haiding zum Zeitpunkt nach der Kollision. Hier ist zu sehen, dass Z 5906 über das Gleis 502 in den Bf Haiding und dabei über die Weichen 57, 54, 52 und 32 rollte. Am Gleisbereich 402 wurde am nordwestlichen Ende des Bahnsteigs 2 (auf Höhe AS „R3“) der evakuierte Personenzug Z 5968 bereitgestellt, um ihn als Abbremshilfe für den entrollten Personenzug Z 5906 zu verwenden. Links in der Abbildung ist der Kollisionspunkt rot markiert und beschrieben. Rechts in der Abbildung ist der Stillstand des Z 5906 und des Z 5968 zu sehen. Die Berührungsebene wurde mit einer roten Hilfslinie markiert. Des Weiteren kann man in der Abbildung den Weg, den die beiden Züge nach der Kollision bis zum Stillstand zurückgelegt haben, erkennen. Z 5968 kam ungefähr am südöstlichen Bahnsteigende zum Stillstand. Der Weg von ca. 117 m von der Kollision bis zum Stillstand wurde mit dem roten waagrechten Doppelpfeil eingezeichnet.

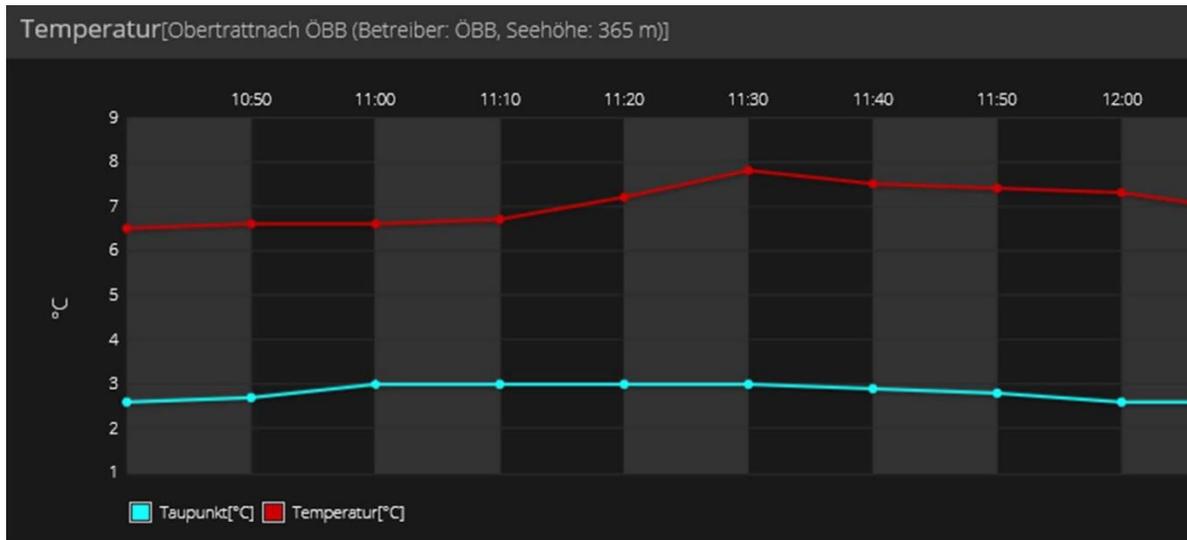
Abbildung 5 Temperatur im Zeitraum des Vorfalls

Abbildung 5 zeigt den Temperaturverlauf im Zeitraum von ca. 10:40 Uhr bis ca. 12:10 Uhr grafisch im Diagramm. Auf der x-Achse (horizontale Achse) ist die Uhrzeit und auf der y-Achse (vertikale Achse) die Temperatur in °C aufgetragen. Zum Zeitpunkt der Entrollung lag die Temperatur bei 6,7 °C.

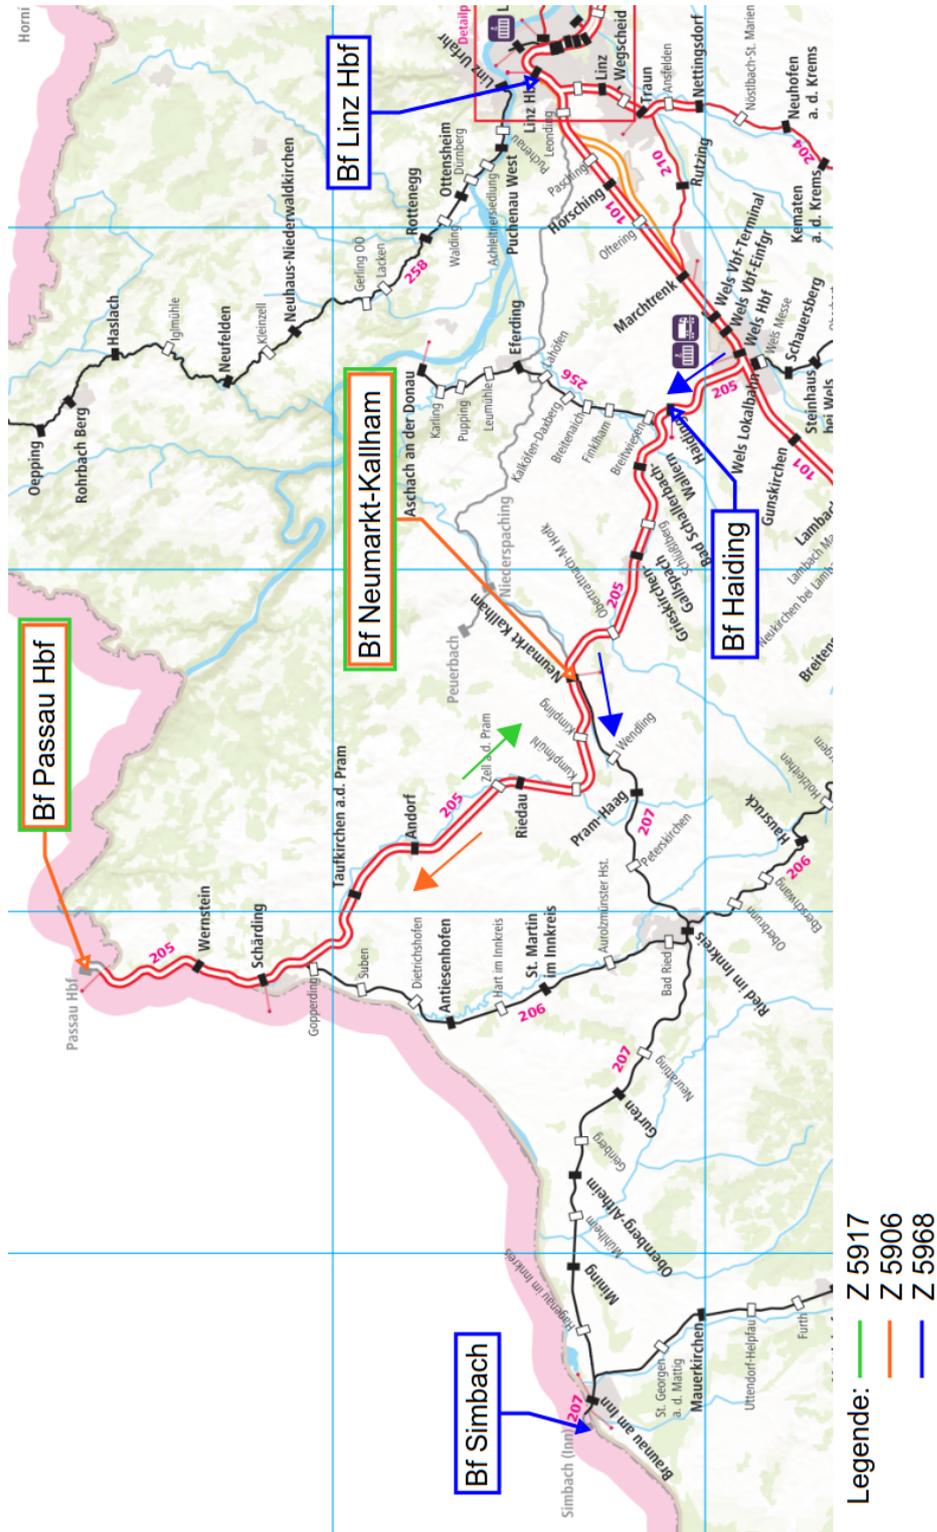
Abbildung 9 Geplante Zugfahrten

Abbildung 9 zeigt die geplanten Zugfahrten mit Legende:

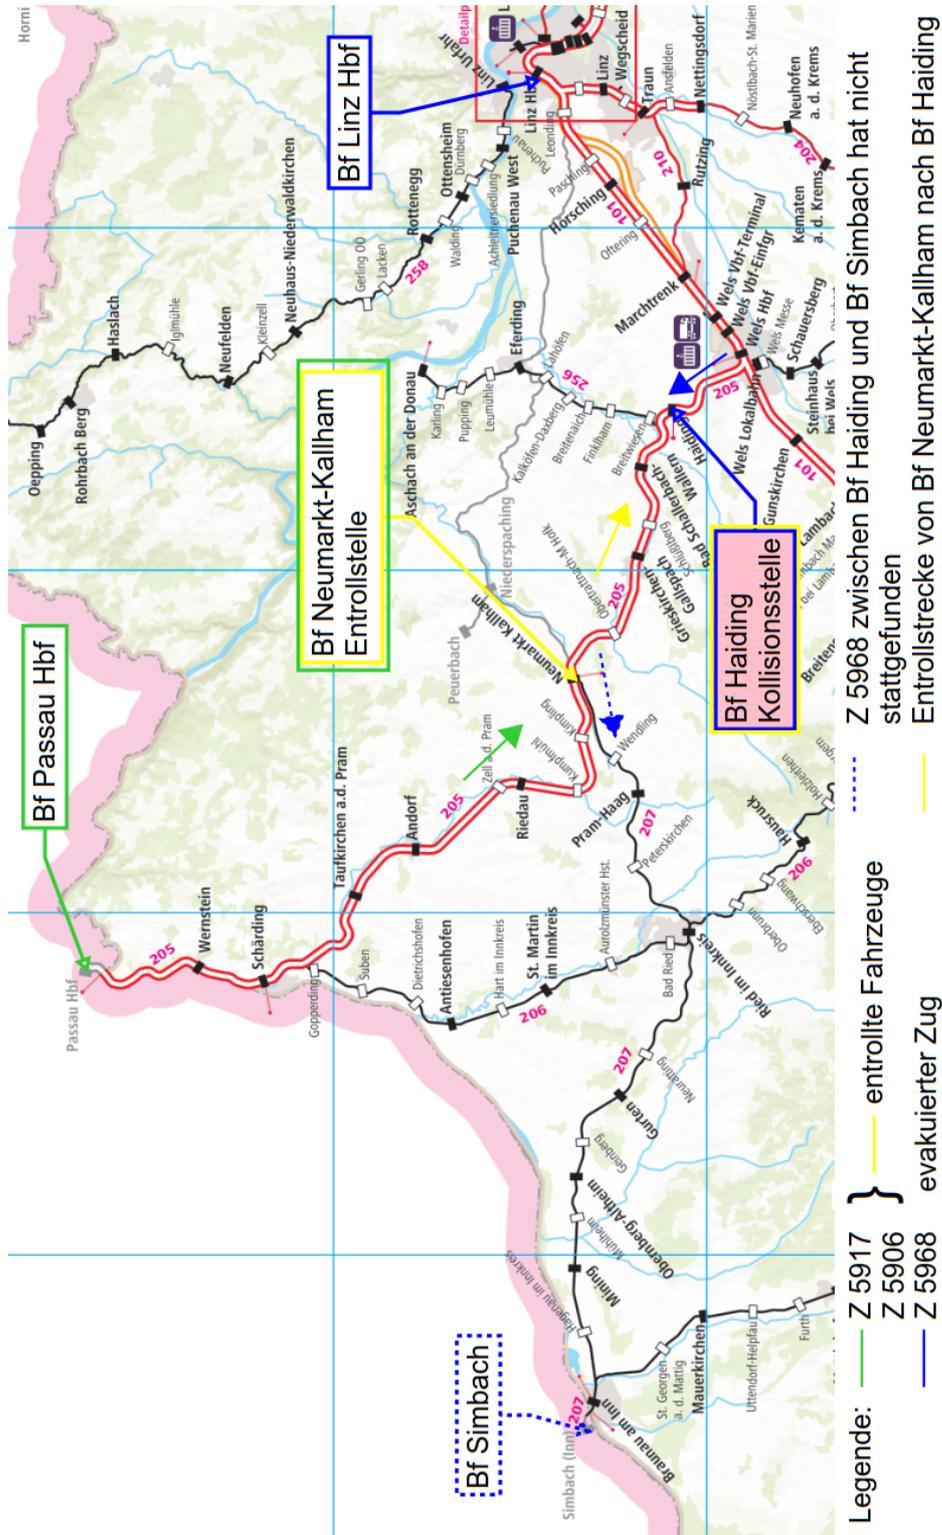
Abbildung 10 Tatsächliche Fahrten

Abbildung 10 zeigt die Zugfahrten wie sie tatsächlich stattgefunden haben:

Die Zeitangaben sind gemäß ARAMIS Datenerfassung^{[51][74]} angegeben. Anhand der in der Abbildung eingezeichneten farbigen Pfeile kann man die Fahrtrichtung der einzelnen Fahrten erkennen. In grüner Farbe sieht man Z 5917 der von Bf Passau Hbf (Abfahrt 09:35:53 Uhr +53 s) nach Bf Neumarkt-Kallham (Ankunft 10:19:56 Uhr +26 s) verkehrte. In gelber Farbe ist die Entrollstrecke von Z 5906, beginnend vom Bf Neumarkt-Kallham (Entrollzeitpunkt 11:11 Uhr siehe Abbildung 17) bis zur Kollisionsstelle im Bf Haiding (Kollisionszeitpunkt 11:38 Uhr siehe Abbildung 17), dargestellt. In blauer Farbe sieht man den tatsächlichen Zuglauf für Z 5968 der von Bf Linz Hbf (Abfahrt 10:53:05 Uhr +1 min 5 s) beginnend über Bf Wels Hbf (Ankunft 11:12:52 Uhr inklusive +5 min 52 s Verspätung. Abfahrt 11:13:17 Uhr inklusive +4 min 17 s Verspätung) nach Bf Haiding (Ankunft 11:18:13 Uhr inklusive +3 min 55 s Verspätung) verlief. Blau strichliert ist dargestellt, wie Z 5968 nach dem Halt in Bf Haiding weitergefahren wäre. Die Fahrt von Z 5968 hat ab Bf Haiding nach Bf Simbach aufgrund der Kollision mit Z 5906 nicht mehr stattgefunden.

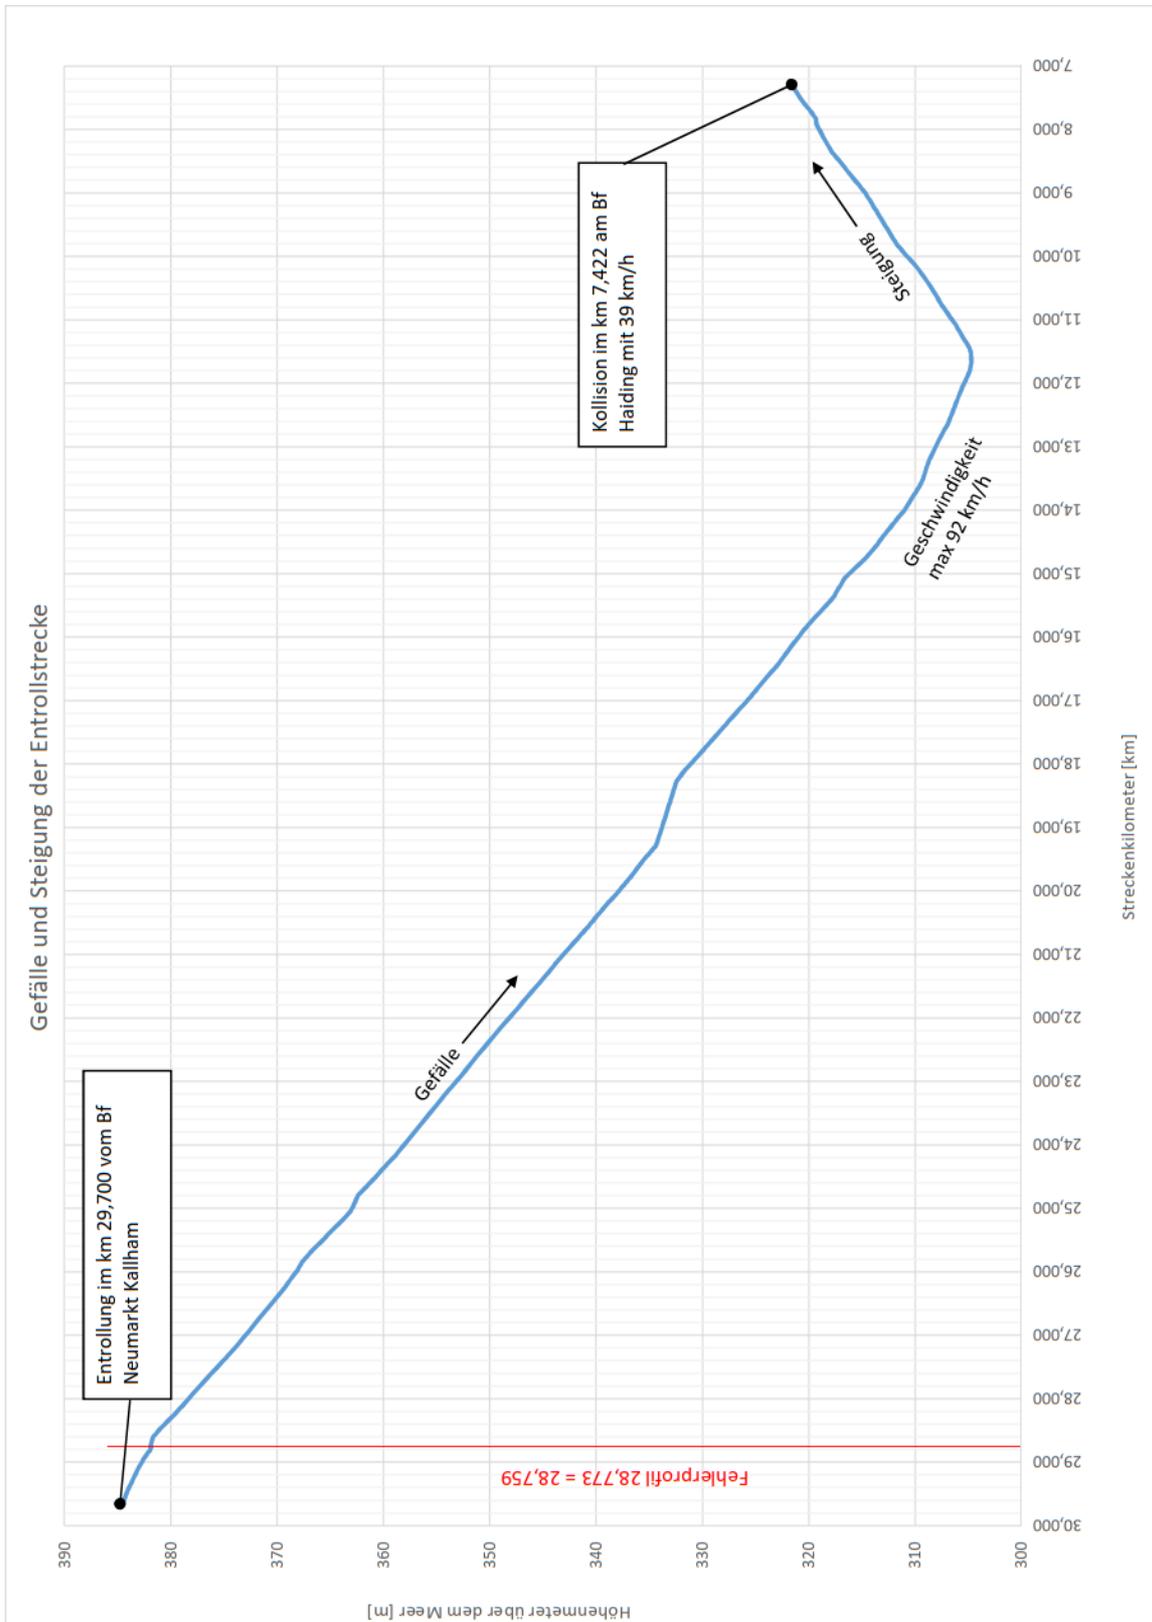
Abbildung 11 Diagramm aus Längshöhenverzeichnis

Abbildung 11 zeigt die Gefälle- und Steigungsverhältnisse der Entrollstrecke (siehe Abbildung 2) von Z 5906. Dieses Diagramm wurde durch die SUB nach Auswertung des Längshöhenverzeichnisses angefertigt ^[46]. Im km 29,700 (Bf Neumarkt-Kallham) begann die Entrollung des Z 5906. Auf der linken Seite des Diagramms ist das Gefälle (blaue Linie von links nach rechts abfallend) der entrollten Strecke dargestellt, woraus auf die Geschwindigkeitszunahme von 0 km/h bis auf 92 km/h^[53] geschlossen werden kann. Aufgrund des Gefälles beschleunigte Z 5906 bis etwa km 11,669. Hier wechselt die Entrollstrecke von einem etwa 18 km langen Gefälle (linke Seite im Diagramm) in eine etwa vier Kilometer lange Steigung (rechte Seite im Diagramm). Durch die Steigung verringerte sich die Geschwindigkeit von Z 5906 von 92 km/h auf 39 km/h^[53]. Die kontrolliert herbeigeführte Kollision mit Z 5968 fand im km 7,422 im Bf Haiding statt. Auf der linken Seite des Diagramms ist senkrecht eine rote Linie eingezeichnet, die ein Fehlerprofil (Kilometerkorrektur 28,773 = 28,759) beschreibt.

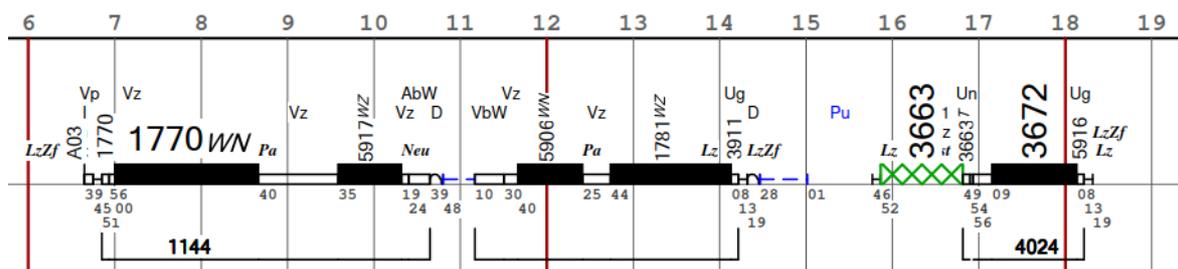
Abbildung 15 Grafischer Schichtplan 10053 des:der Tfzf (Z 5906) vom 30.10.2017

Abbildung 15 zeigt den grafischen Schichtplan. In der linken unteren Ecke ist eine Klammer mit den Ziffern 1144 zu sehen. Dieser Umstand bedeutet, dass der Zug vom Tfz 1144 gezogen wurde. In der Mitte der Abbildung ist eine leere Klammer zu sehen, welche die Bedeutung hat, dass der Zug geschoben geführt werden hätte sollen. Das heißt, dass der

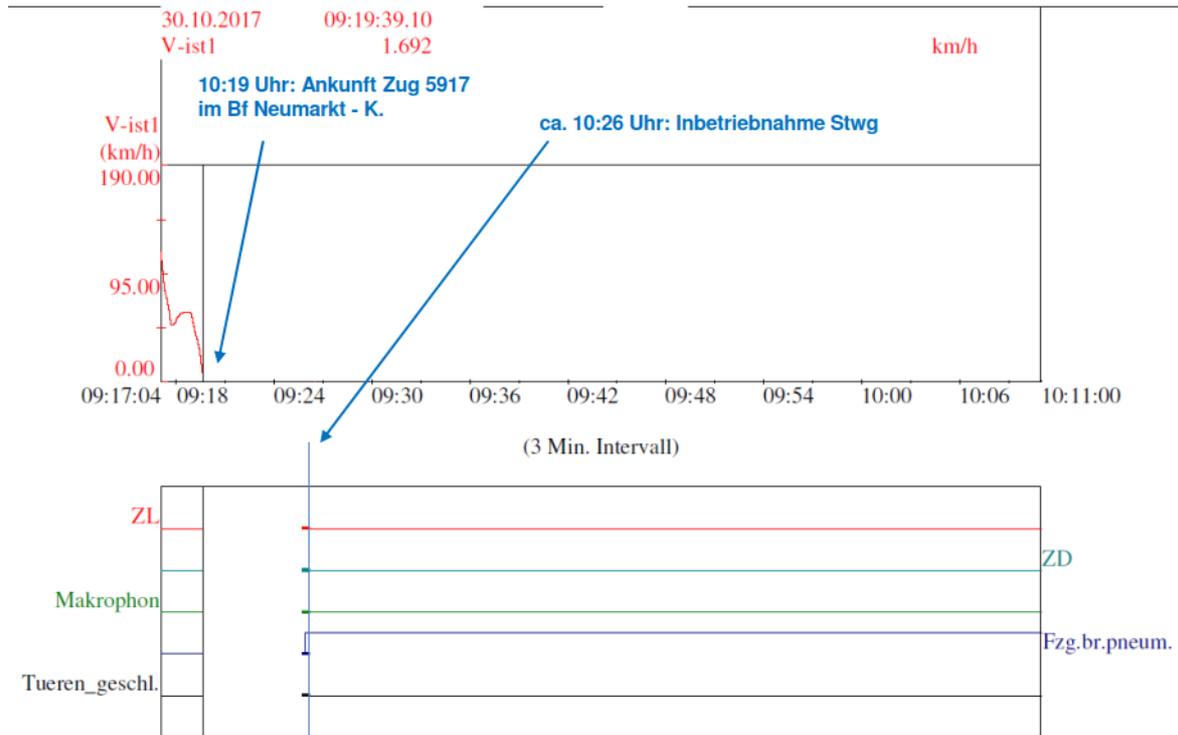
Abbildung 21 Ankunft Z 5917 und Inbetriebnahme des Steuerwagens 8073-126

Abbildung 21 zeigt zwei Diagramme, in denen auf der waagrecht Achse die Zeit (Abweichung + ca. 1 h) und in der senkrechten Achse (oberes Diagramm) die Geschwindigkeit in km/h aufgetragen ist. Im linken oberen Bereich der Abbildung ist der im Bf Neumarkt-Kallham zum Stillstand gekommene Z 5917 dargestellt. Des Weiteren ist zu sehen, dass um ca. 10:26 Uhr der Stwg in Betrieb genommen wurde.
