Beilage H: Gutachten Seilprüfung

Bericht

zur Untersuchung und Befundung eines Sicherungsseiles und der zugehörigen Seilklemme vom Wg 2387 4372 372-4 bzw. von der Entgleisung des Zuges 46676 bei Bahnhof Braz (V) am 16. Juni 2010

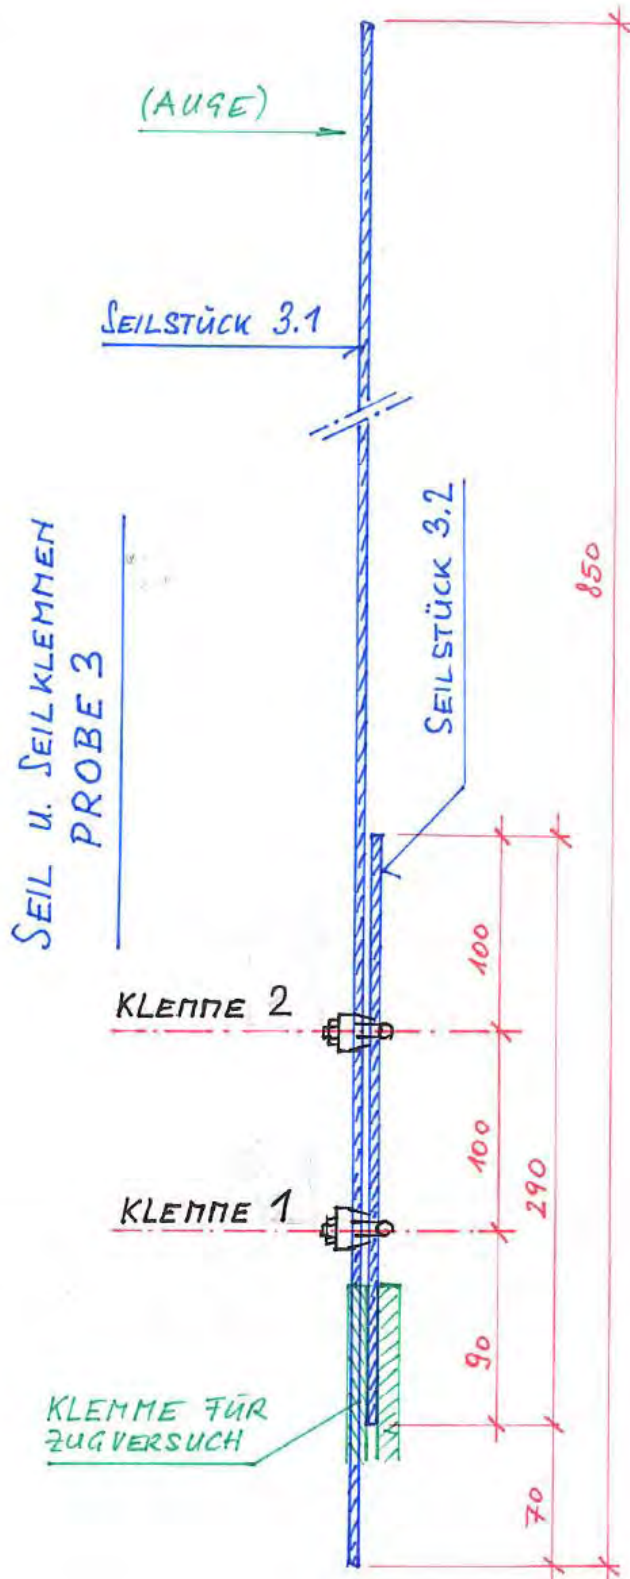
Bild 17:
Skizze zu den Abmessungen von Seil und Seilklemmen der Probe 3

Wegen des Schnittes bei der Demontage besteht das Seil dieser Probe aus zwei Stücken. Eines davon (3.1) ist ca. 85cm lang. Deutlich außermittig ist das zweite Seilstück (3.2), 290mm lang, mit zwei Seilklemmen am langen Seilstück befestigt. Eine Skizze (Bild 17) gibt die maßlichen Verhältnisse der Probe wieder.

Zur Durchführung von Zugversuchen wurde das längere Seilende vom Seilstück 3.1 zu einem Auge geformt und mit drei Seilklemmen fixiert. Das gegenüberliegende Ende vom Seilstück 3.2 wurde mit einer eigens an das Seil angepassten Klemme fixiert, mit der es möglich war, das kurze Ende sicher zu fassen und die Prüfkraft zentrisch einzuleiten. Die Einspannstellen sind in der Skizze in Bild 17 angedeutet.

Vor der Einspannung des Zugstranges wurden die Seilklemmen 1 und 2 (siehe Bild 17) hinsichtlich ihrer lichten Höhe im Seilkanal und dem Anzugsmoment der Schrauben vermessen. Die Ergebnisse sind in der Tabelle 1 zusammengefasst. Die lichte Höhe h wurde indirekt über ein Außenmaß h_1 und Abzug der dazwischen liegenden Bauteildicken ($4,4\text{mm} + 4,2\text{mm} = 8,6\text{mm}$) bestimmt.

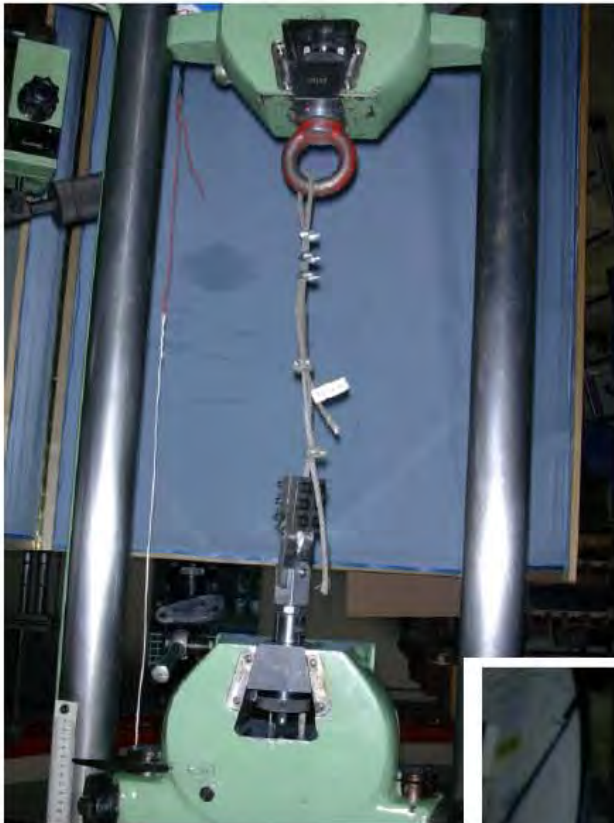
Die Bilder 18 und 19 zeigen den eingespannten Seilstrang. Das Zugkraft-Maschinenweg-Diagramm dieses Versuches ist in Bild 20 zu sehen.

Bild 18: (DSCN5471gedr.JPG)
Seil Probe 3, eingebaut in die Zugprüfmaschine, loser Zustand.
