Untersuchungsbericht

Sicherheitsuntersuchungsstelle des Bundes
GZ: BMVIT-795.369-IV/SUB/SCH/2015

**Kollision Z 43601 mit Nebenfahrt N 98599
zwischen Bf Breitenstein und Bf Semmering
am 01. Dezember 2015**

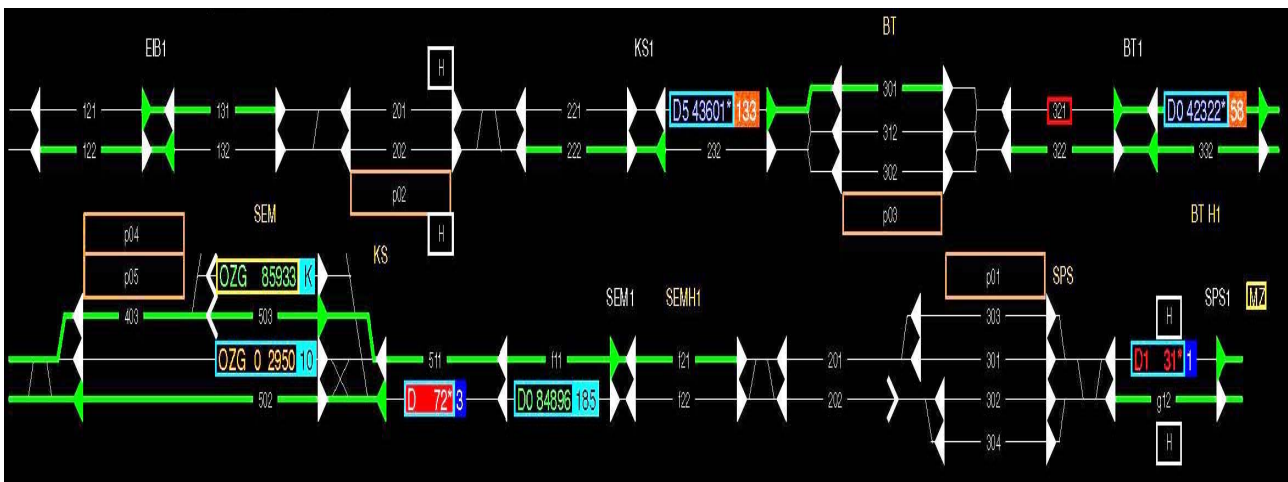
Abbildung 18: ARAMIS - Systemzeit 07:48:13 Uhr (Quelle IM)

- Z 42322 befindet sich im Gleisabschnitt zwischen der Sbl „Bt 1“ und Bf Semmering“.
- Z 43601 befindet sich im Gleisabschnitt vor dem Bf Breitenstein.

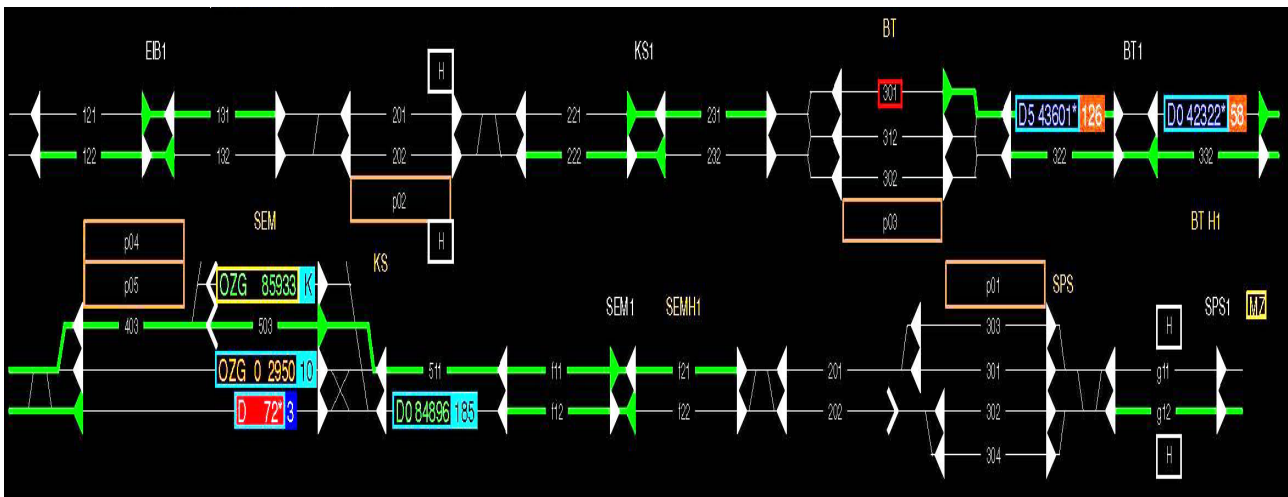
Abbildung 19: ARAMIS - Systemzeit 07:50:03 Uhr (Quelle IM)

- Z 42322 befindet sich im Gleisabschnitt zwischen der Sbl „Bt 1“ und Bf Semmering“.
- Z 43601 fährt aus Richtung Bf Breitenstein kommend in den Gleisabschnitt zwischen Bf Breitenstein und der Sbl „Bt 1“ ein.

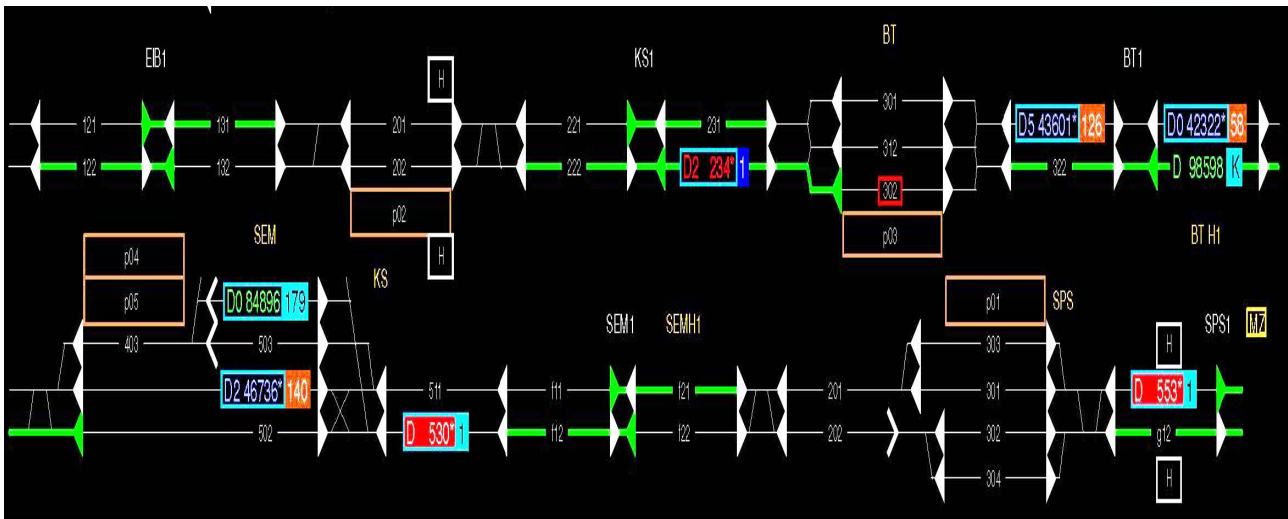
Abbildung 20: ARAMIS - Systemzeit 08:21:03 Uhr (Quelle IM)

- Z 42322 befindet sich im Gleisabschnitt zwischen der Sbl „Bt 1“ und Bf Semmering“.
- Z 43601 befindet sich im Gleisabschnitt zwischen Bf Breitenstein und der Sbl „Bt 1“.
- N 98598 (Hilfs-Tfz) befindet sich im Gleisabschnitt zwischen Bf Semmering und der Sbl Bt 1“ zur Fahrt in Richtung Bf Breitenstein.

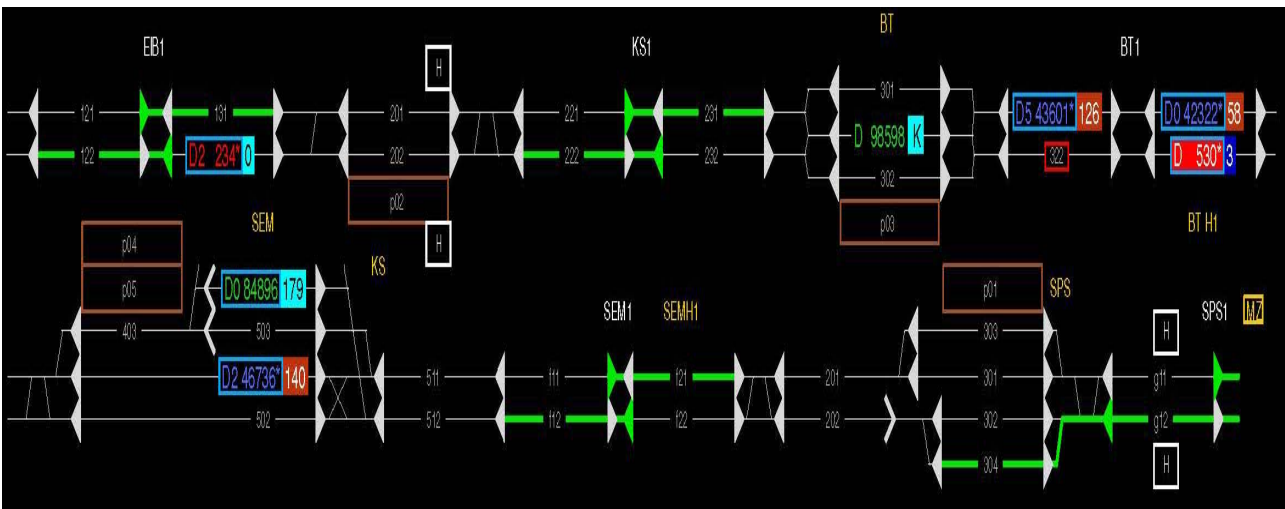
Abbildung 21: ARAMIS - Systemzeit 08:27:07 Uhr (Quelle IM)

- Z 42322 befindet sich im Gleisabschnitt zwischen der Sbl „Bt 1“ und Bf Semmering“.
- Z 43601 befindet sich im Gleisabschnitt zwischen Bf Breitenstein und der Sbl „Bt 1“.
- N 98598 (Hilfs-Tfz) befindet sich im Bf Breitenstein zur Wende für die N 98599 vom Bf Breitenstein zum Zugschluss des Z 43601.

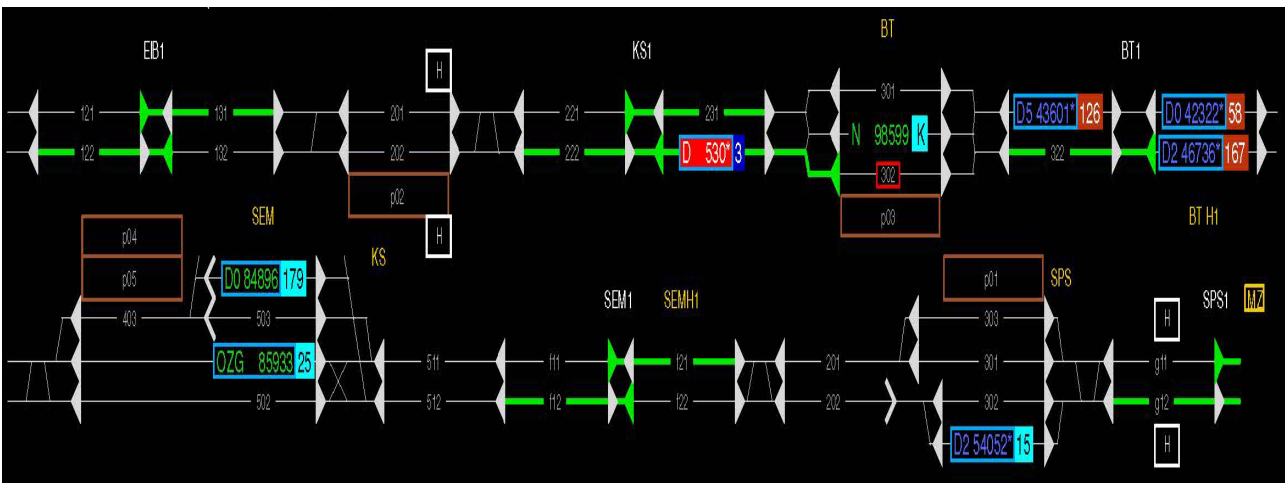
Abbildung 22: ARAMIS - Systemzeit 08:32:06 Uhr (Quelle IM)

- Z 42322 befindet sich im Gleisabschnitt zwischen der Sbl „Bt 1“ und Bf Semmering“.
- Z 43601 befindet sich im Gleisabschnitt zwischen Bf Breitenstein und der Sbl „Bt 1“.
- N 98599 vor der Abfahrt im Bf Breitenstein zum Zugschluss des Z 43601.

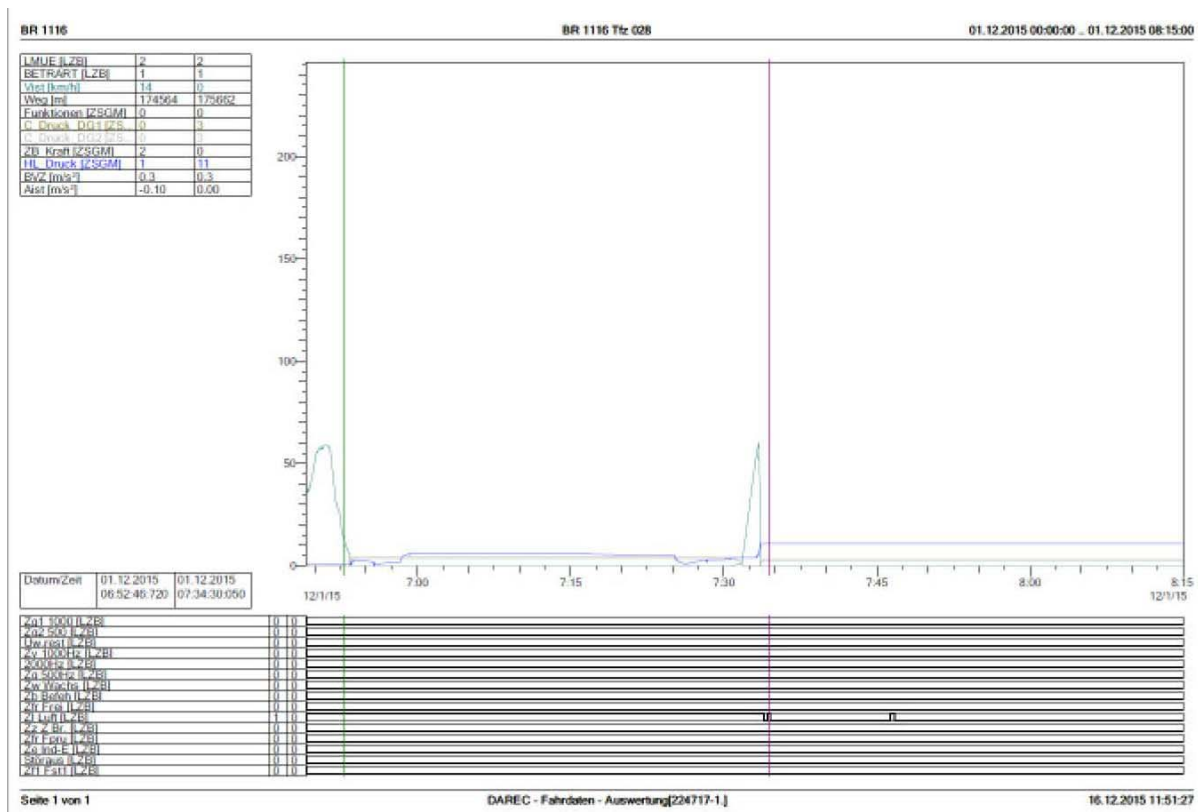
Abbildung 25: Registriereinrichtung Tzf 91 81 1116 028-2 (Quelle DU)

Der SUB liegen die sichergestellten Daten der Registriereinrichtung des Tzf 91 81 1116 028-2 (Zug-Tzf) vor. Aus der Auswertung sind nachstehende Feststellungen ableitbar:

Eine allfällige Undichtheit der 1116 führt mit einer höheren Wahrscheinlichkeit zu einem kontinuierlichen Absenken des HLL-Drucks. In der Aufzeichnung der geführten 1116 (Rohdaten liegen der SUB vor) im Zeitraum von ca. 4 Minuten sind folgende Bremsstufen zu erkennen 1-2-3-2-3-2-3-3-4-3-4-3-4-4.

Die Zahlenfolge 1-2-3-2-3-2-3-3-4-3-4-3-4-4 zeigt das Absenken des HLL-Drucks um 0,6 bar durch diverse Undichtigkeiten. Nachdem das Führerbremsventil zu diesem Zeitpunkt auf der 1144 schon abgesperrt war, konnten diese Undichtigkeiten nicht nachgespeist werden und führten daher zu einem Absenken des HLL-Drucks. Die Zeitdauer von ca. 4 bis 5 Minuten für diesen Vorgang war aber zu lange, so dass die Steuerventile der Wagen keine Bremsung eingeleitet haben, da dieser Gradient im Unempfindlichkeitsbereich der Steuerventile lag.

Würde der HLL-Druck durch das geführte Tzf der Baureihe 1116, mit 5 bar nachgespeist worden sein, hätte auf der geführten 1116 eigentlich nur bei einer Schnellbremsung auf der führenden 1144 ein Wert von 6 aufgezeichnet werden können, denn das Nachspeisen wäre dann immer aktiv gewesen und würde die HLL-Absenkung durch herkömmliche Betriebsbremsungen durch die führende 1144 sofort wieder füllen. Bremsungen durch die führende 1144 hätten nur durch eine Schellbremsung ausgelöst werden können. Damit hätte auch die Bremsprobe nie erfolgreich durchgeführt werden können und weiteres wäre bei herkömmlichen Betriebsbremsungen von der führenden 1144 keine oder nur eine verminderte Bremswirkung vorhanden gewesen.

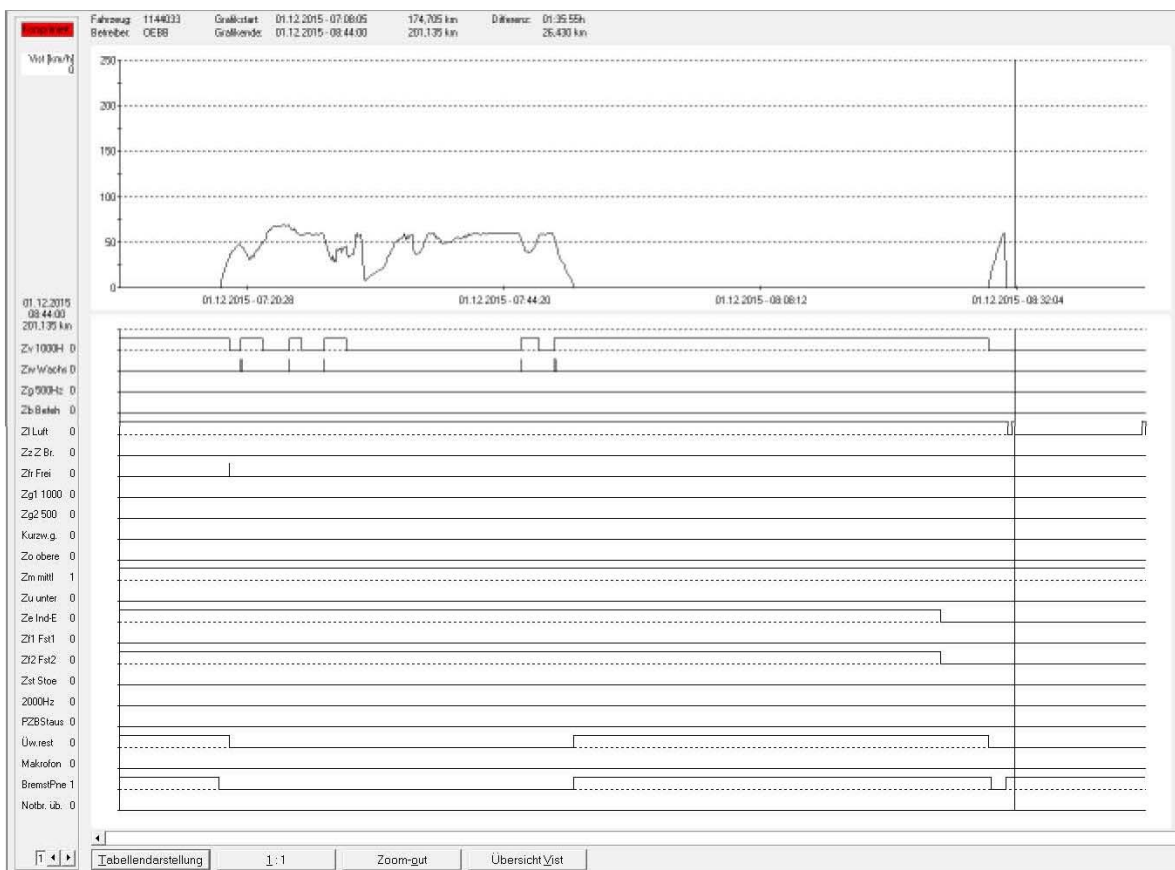
Abbildung 26: Registriereinrichtung Tzf 91 81 1144 033-8 (Quelle RU)

Der SUB liegen die sichergestellten Daten der Registriereinrichtung des Tzf 91 81 1144 033-8 (Vorspann-Tfz) vor. Die aus der Auswertung ableitbaren Feststellungen sind deckungsgleich mit den Feststellungen aus der Auswertung der Registriereinrichtung des Tzf 91 81 1116 028-2 (Zug-Tfz).

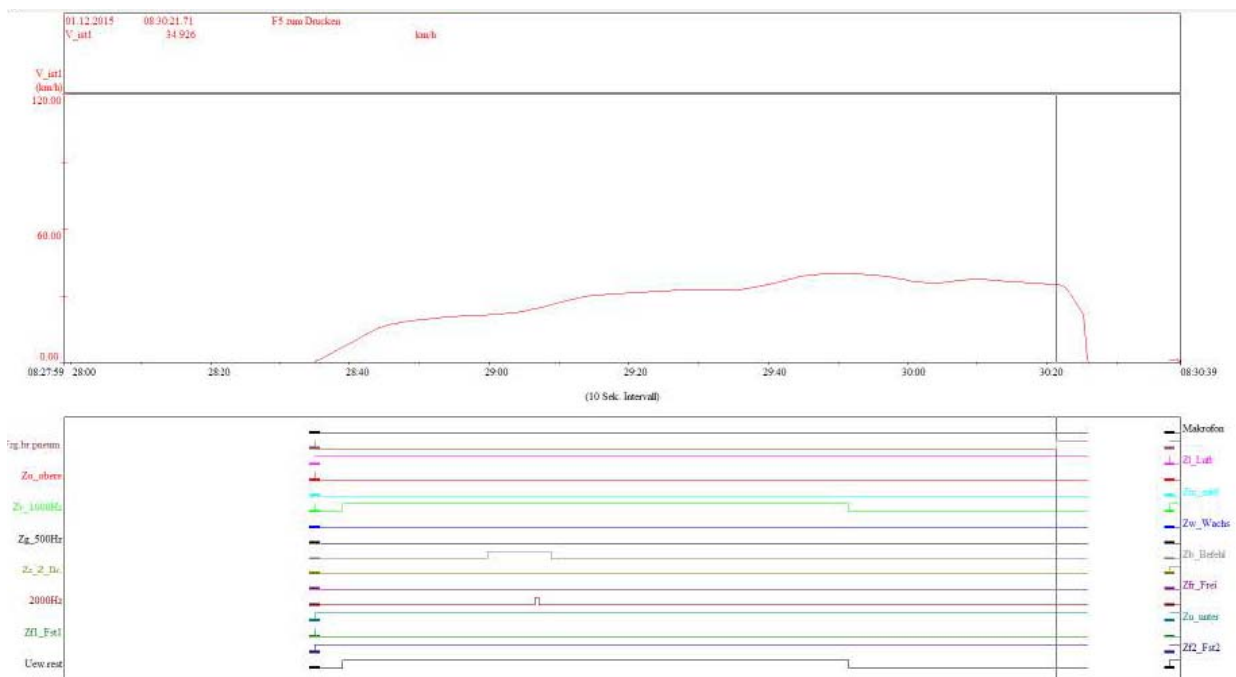
Abbildung 29: Registriereinrichtung N 98599 –Tfz 91 81 1144 282-1 (Quelle RU)

Der SUB liegt die Auswertung der Registriereinrichtung des Tfz 91 81 1144 282-1 vor. Aus der Auswertung sind nachstehende Feststellungen ableitbar:

Die letzte Eintragung im technischen Bordbuch wurde unmittelbar im Zusammenhang mit dem gegenständlichen Vorfall vorgenommen und beschreibt die am Tfz vorgefundenen Schäden nach der Kollision mit dem zurückrollenden Z 43601.

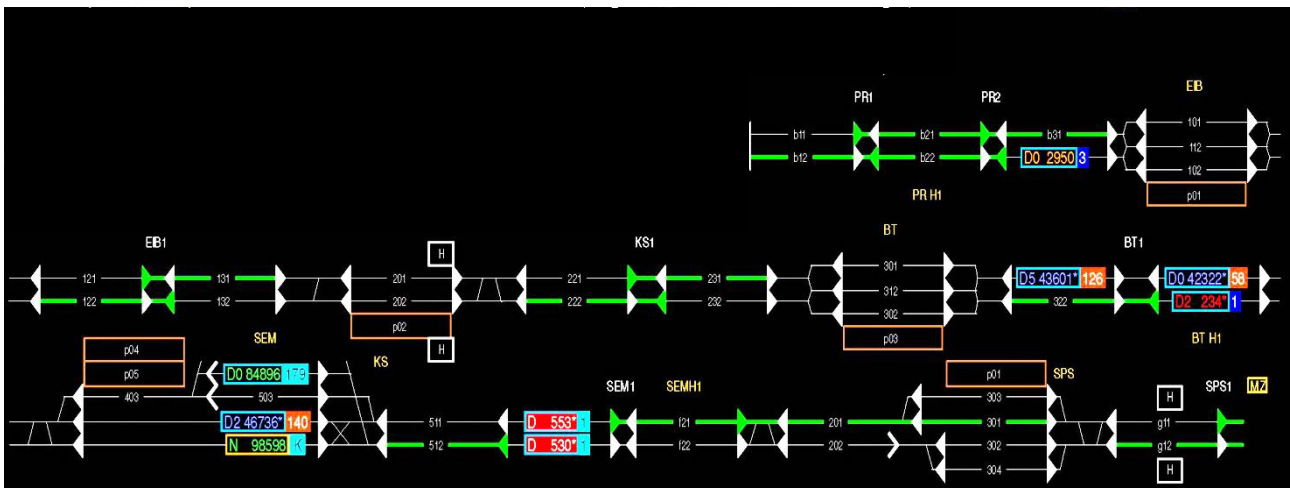
Abbildung 30: ARAMIS – Auszug Systemzeit 08:17:35 Uhr (Quelle RU)

Der Bf Semmering ist die für die Betriebsabwicklung auf der Strecke Bf Payerbach-Reichenau (ausschließlich) bis Bf Mürzzuschlag (ausschließlich) verantwortliche betriebslenkende Stelle. Diese Strecke weist eine hohe betriebliche Nutzung auf, die insbesondere durch die topografischen Verhältnisse beeinflusst wird (Steilstrecke, Beigabe von Vorspann- bzw. Nachschiebe-Tfz, Teilen von Zügen).

Die nachstehende Abbildung der dem System ARAMIS entnommenen Daten zeigt die Belegung der Strecke während der Systemzeit 08:17:35 Uhr.
