## UNTERSUCHUNGSBERICHT

### FLUGUNFALL MIT DEM Hubschrauber der Type Bell 204B

am 23. Juli 2010  
um ca. 14:40 Uhr UTC in  
Hinterthal, Bereich Gabühel,  
Gemeinde Maria Alm  
Bundesland Salzburg

GZ. BMVIT-85.168/0002-IV/BAV/UUB/LF/2011

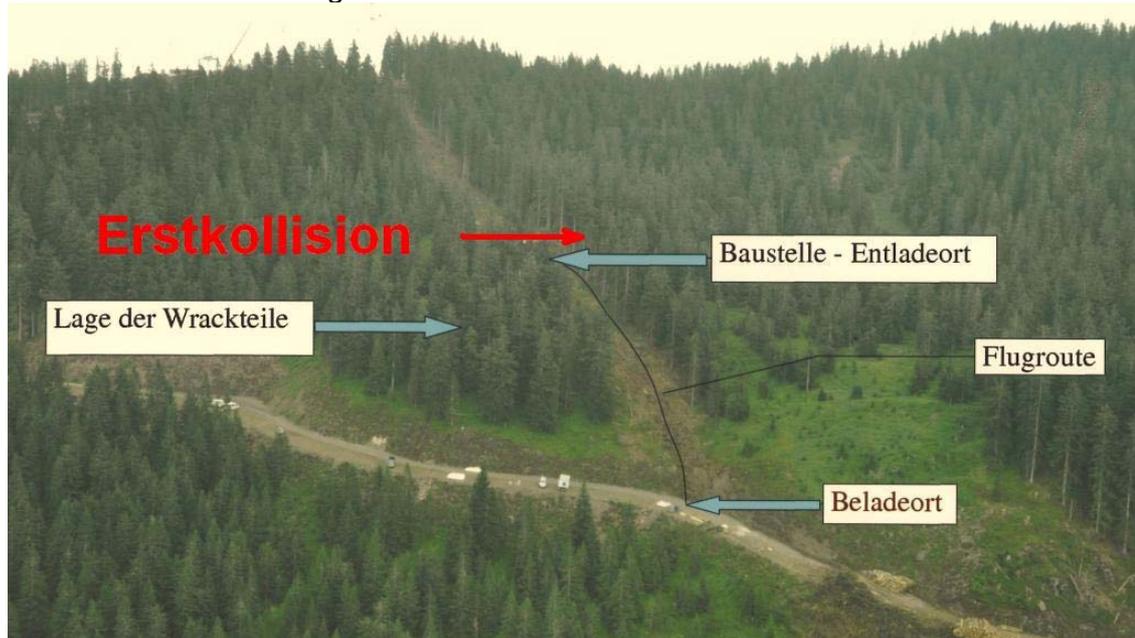
Übersichtsaufnahme Flugverlauf

Der Pilot entschloss sich um ungefähr 14:30 Uhr die beiden letzten geplanten Rotationen durchzuführen. Der Anflug erfolgte links schiebend. Nach dem Entleeren des Betonkübels an der äußerst rechten Seite des Fundaments, ereignete sich beim Wegdrehen des Hubschraubers um die Hochachse nach links (Leistungspedal) eine Kollision des Heckrotors mit einem Nadelbaum. Dabei wurden der Heckrotor und das Heckgetriebegehäuse beschädigt. Dies bedingte, dass sich der Hubschrauber mehrere Male im Uhrzeigersinn drehte. Der Pilot warf den Betonkübel nach der ersten Umdrehung neben dem Fundament ab und leitete eine Autorotationslandung ein. Ein Hauptrotorblatt traf den Heckausleger und trennte diesen ab. Der Hubschrauber prallte in weiterer Folge mit dem Heck voraus nahezu senkrecht neben der Liftrasse auf den Waldboden. Der Pilot erlitt dabei tödliche Verletzungen.

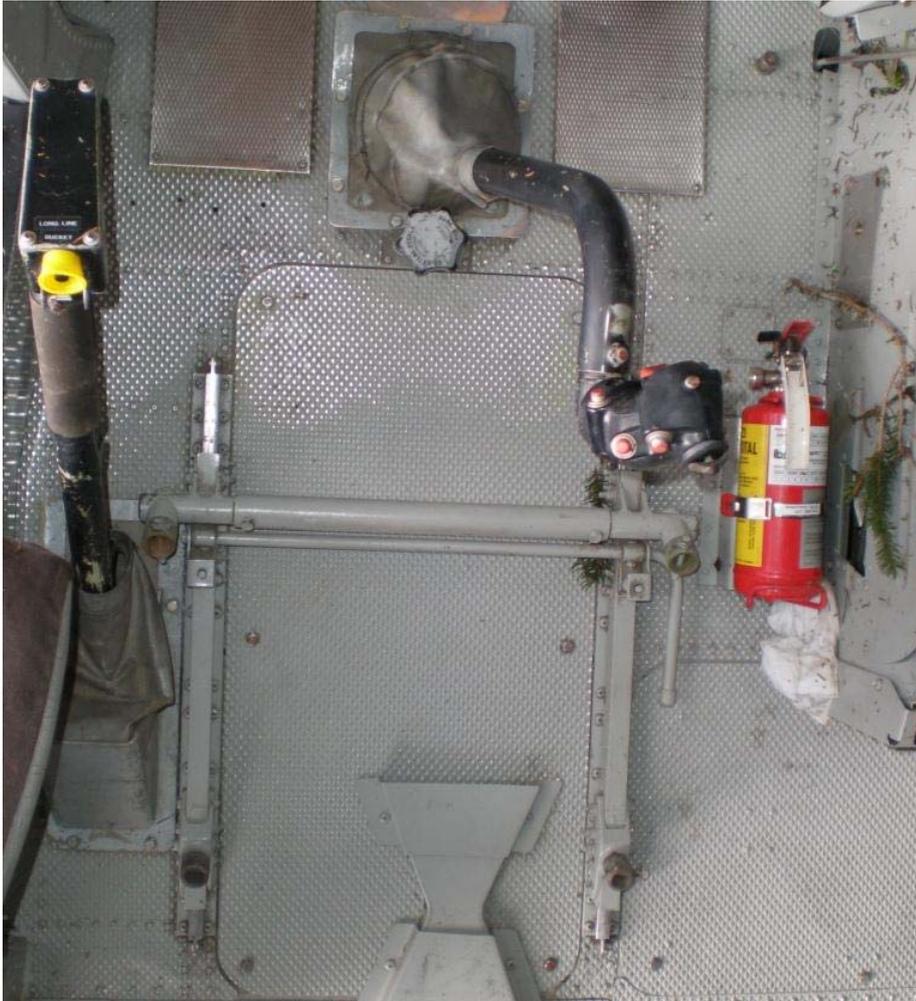
### Sitzkonstruktion Kabinenboden

Der Pilot war am Kopilotensitz vorschriftsmäßig angeschnallt und trug einen Helm. Die vier Rohre des Pilotensitzes waren am Ende mit jeweils einer Querbohrung ausgestattet und durch einen Bolzen an den Sitzleisten am Kabinenboden befestigt. Durch den Aufprall rissen die Rohre im Bereich der Bohrungen (Bolzenbefestigung) aus.

Anhand der Bodenspuren konnte man die Einschlagspur des Triebwerks im Waldboden erkennen. Der Aufschlag am Boden erfolgte rückwärts in ungefähr senkrechter Richtung. Der Pilotensitz war nach dem Versagen der Sitzbefestigung nach hinten weggebrochen. Der Pilot wurde in weiterer Folge mit seinem Pilotensitz durch die Kabine geschleudert und erlitt tödliche Verletzungen.

Die Verformung der Kabine hätte ausreichenden Überlebensraum geboten. Das Rückhaltesystem (Bauch und Schultergurte) war am Pilotensitz befestigt und hatte dem Aufprall standgehalten.
