Untersuchungsbericht

Flankenfahrt von Z 1708 mit Z 216 im Bf Niklasdorf am 12. Februar 2018
GZ.: BMK-795.392-IV/SUB/SCH/2018

Am 12. Februar 2018, um 12:46 Uhr kollidierte der vom Bf Niklasdorf (Richtung Bruck/Mur) ausfahrende Z 1708 mit dem in den Bf Niklasdorf (Richtung Leoben) einfahrenden Z 216. Bei beiden Zügen entgleisten jeweils mehrere Wagen mit allen Radsätzen.

Ursache für die Flankenfahrt (ein seitlicher Zusammenstoß zwischen einem Teil eines Zuges und einem Teil eines anderen Zuges) war das Anfahren gegen „Halt“ von Z 1708 mit anschließender Signalüberfahung. Begünstigt wurde die Signalüberfahung durch die infrastrukturseitig sicherungstechnische Situation, dass auf Grund des großen Abstandes zwischen Vorsignal (1000 Hz-Magnet) und Hauptsignal (2000 Hz-Magnet) der Zug 1708 ab der Beendigung der 1000 Hz-Geschwindigkeitsüberwachung bis zur Zwangsbremmung am „Halt“ zeigenden AS „H1“ ohne technischer Überwachung fuhr, da kein 500 Hz-Magnet vorhanden war.

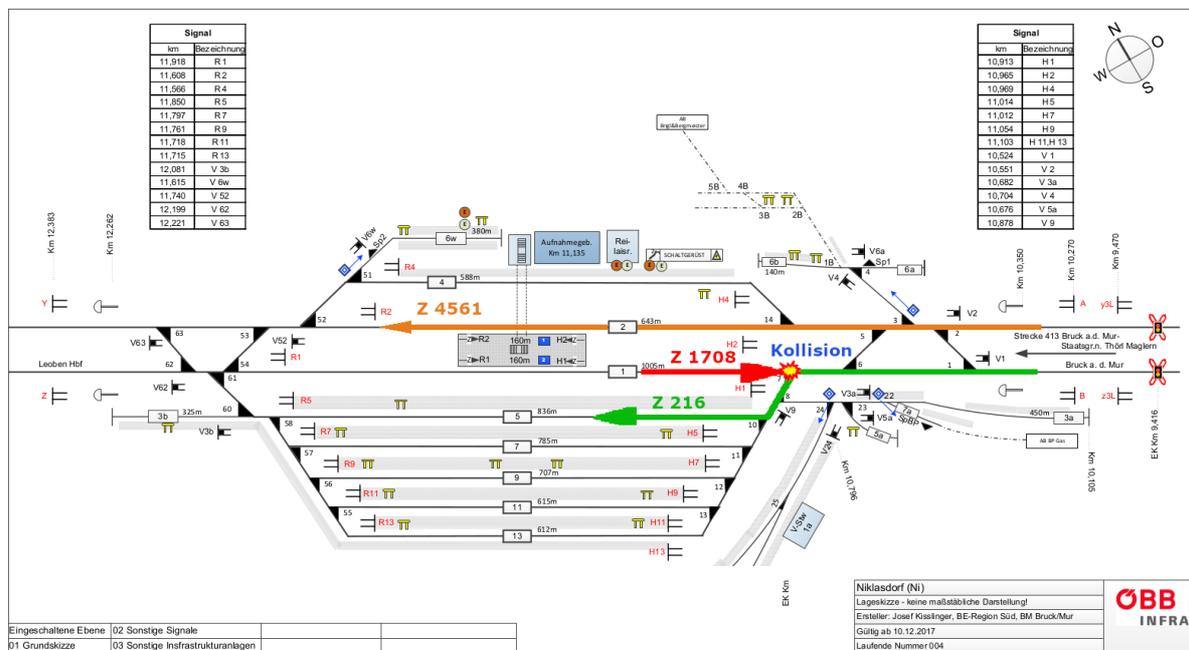
Abbildung 2: Lageskizze des Unfallortes

Wie in Abbildung 2 ersichtlich, fuhr Z 4561 von Bruck/Mur kommend Richtung Leoben auf Gleis 2. Z 216 verkehrte von Bruck/Mur kommend Richtung Leoben über Gleis 1 auf Gleis 5. Z 1708 fuhr von Leoben Richtung Bruck/Mur ebenfalls auf Gleis 1. Im Bereich der Weiche 7 kam es zur Flankenfahrt zwischen den beiden Zügen.

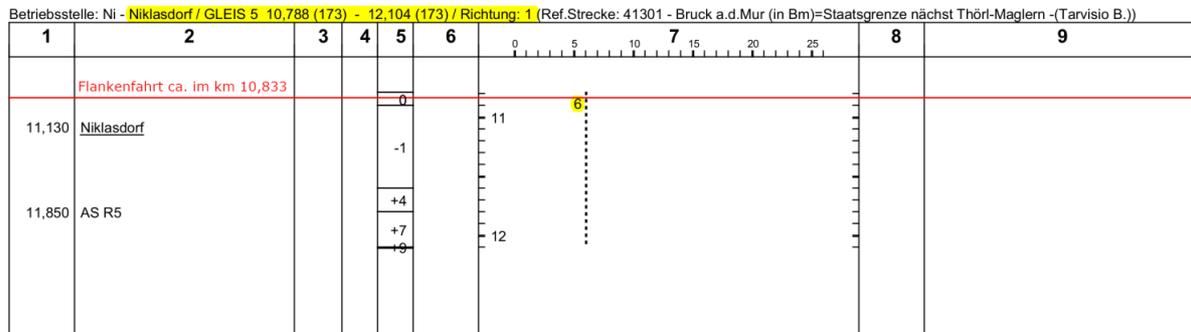
Abbildung 6: Auszug aus dem VzG von Gleis 5 (Z 216)

Gemäß VzG ist im Vorfallbereich auf Gleis 5 (Z 216) eine örtlich zulässige Geschwindigkeit von 60 km/h ausgewiesen.

Diese 140 km/h darf Z 216 jedoch nur fahren, wenn er auf dem durchgehenden Hauptgleis unterwegs ist. In diesen Fall wurde Z 216 eine Fahrstraße über das Gleis 5 gestellt und durfte laut VzG (Abbildung 6) nur 60 km/h fahren. Der Signalbegriff „Frei mit 60 km/h“ wurde dem/der Tzff am ES „B“ im km 10,270 signalisiert. Für Z 216 war im Bf Niklasdorf laut Buchfahrplan kein Halt geplant (kein Eintrag in Spalte 4).

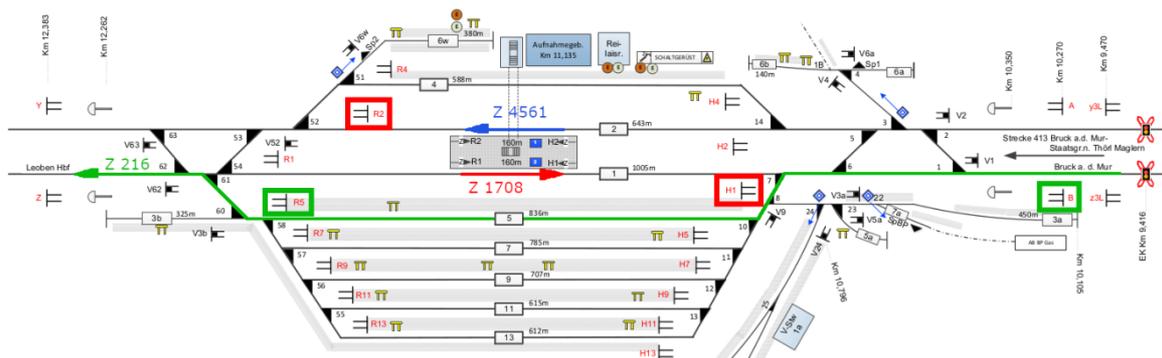
Abbildung 11: Soll-Situation der betrieblichen Abwicklung

Abbildung 11 zeigt die Soll-Positionen von Z 4561, Z 1708 und den Zuglauf von Z 216. Außerdem sind die maßgeblichen Signale „R2“ und „H1“ rot hervorgehoben, da diese „Halt“ für die beiden an den Bahnsteigen stehenden Züge signalisieren. Die Signale „B“ und „R5“ wurden grün hervorgehoben, da diese einen Freibegriff für Z 216 signalisieren und dieser dadurch eine von dem/der Fdl zugelassene Fahrstraße gestellt bekommen hat.

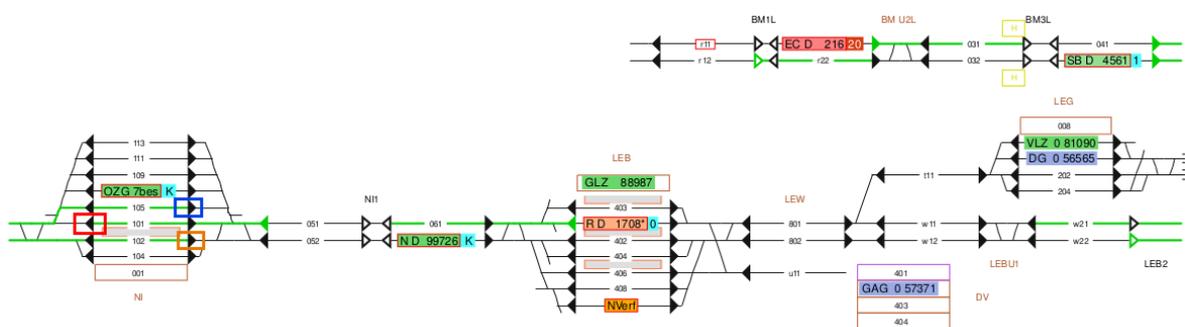
Abbildung 27: Betriebliche Situation um 12:41:46 Uhr

Z 216 befindet sich im Blockabschnitt „r21“ am Gegengleis 1 von Bruck/Mur kommend. Seine Fahrstraße ist bis in den Bf Niklasdorf, über die Weichen 7 und 10, zum AS „R5“ (links im Bild blau umrahmt) gestellt.

Die gestellte Fahrstraße (grüne Linie) ist im Blockabschnitt „041“ unterbrochen. Das liegt daran, dass „BM3L“ ein Selbstblock besonderer Bauart (Spurblock). Das Signal in einem Selbstblock hat in der Regel die Grundstellung „Frei“. D.h. stellt der/die Fdl eine Fahrstraße über einen Selbstblock hinweg, so zeigt auch das dazugehörige Signal einen Freibegriff. In diesem Fall (Abbildung 27) handelt es sich wie oben beschrieben um einen Spurblock. Bei einem Spurblock ist die Grundstellung des dazugehörigen Signales bauartbedingt „Halt“. Erst wenn Z 216 den Blockabschnitt zuvor, also Blockabschnitt „031“ befährt, bekommt das Signal für Blockabschnitt „041“ einen „Anstoß“ und das Signal zeigt ebenfalls einen Freibegriff (Abbildung 29). Selbiges gilt für die gestellte Fahrstraße von Z 1708.

Z 1708 befindet sich im Bf Leoben auf Bahnhofgleis 1. Seine Fahrstraße ist bis in den Bf Niklasdorf zum AS „H1“ (links im Bild rot umrahmt) gestellt.

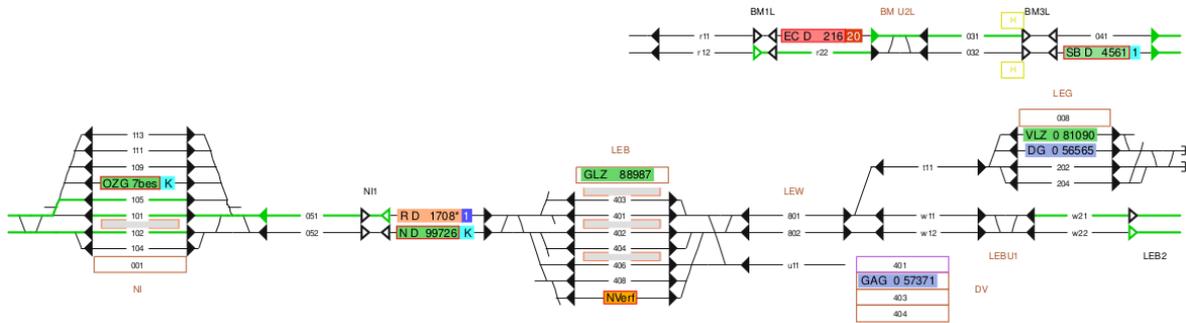
Abbildung 28: Betriebliche Situation um 12:42:10 Uhr

Z 216: Keine Veränderung im Vergleich zu Abbildung 27.

Z 4561: Keine Veränderung im Vergleich zu Abbildung 27.

Z 1708 hat den Bf Leoben verlassen, befindet sich im Blockabschnitt „061“ und fährt am Regelgleis 1 Richtung Bf Niklasdorf.

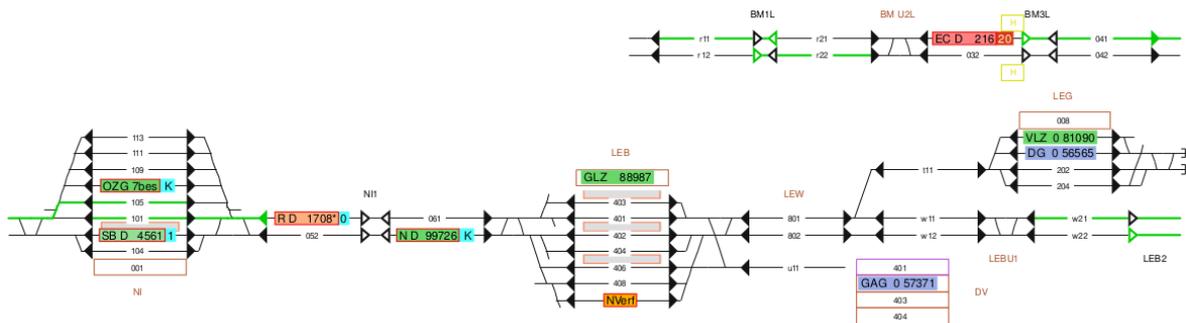
Abbildung 29: Betriebliche Situation um 12:43:37 Uhr

Z 216 befindet sich im Blockabschnitt „031“ am Gegengleis 1 von Bruck/Mur kommend. Das Signal für den Blockabschnitt „041“ ist durch das Befahren des Blockabschnittes „031“ von Z 216, wie in Abbildung 27 beschrieben, ebenfalls auf „Frei“ gesprungen. Der Blockabschnitt „041“ ist deshalb auch in Abbildung 29 grün dargestellt. An der eingestellten Fahrstraße hat sich nichts geändert.

Z 1708 befindet sich im Blockabschnitt „051“ am Regelgleis 1 von Leoben kommend. An der eingestellten Fahrstraße hat sich nichts geändert.

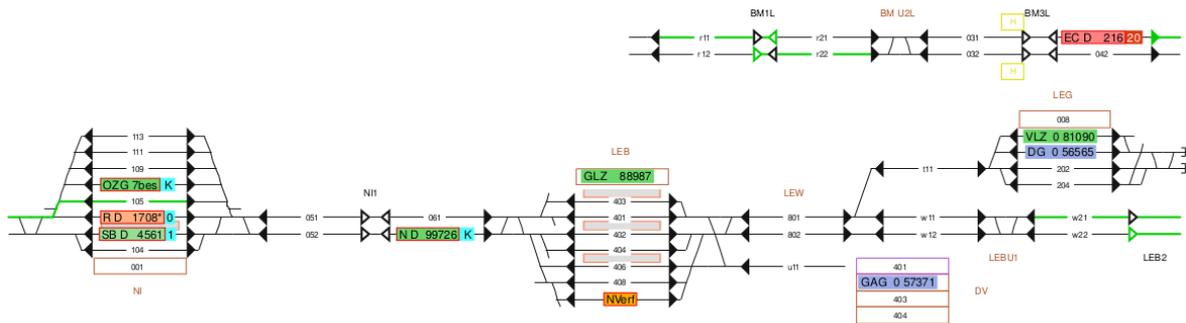
Abbildung 30: Betriebliche Situation um 12:44:23 Uhr

Z 216 befindet sich im Blockabschnitt „041“ am Gegengleis 1 von Bruck/Mur kommend. An der eingestellten Fahrstraße hat sich nichts geändert.

Z 4561: Keine Veränderung im Vergleich zu Abbildung 29.

Z 1708 befindet sich bereits im Bf Niklasdorf am Bahnhofgleis 1 am Bahnsteig. Das AS „H1“ signalisiert „Halt“.

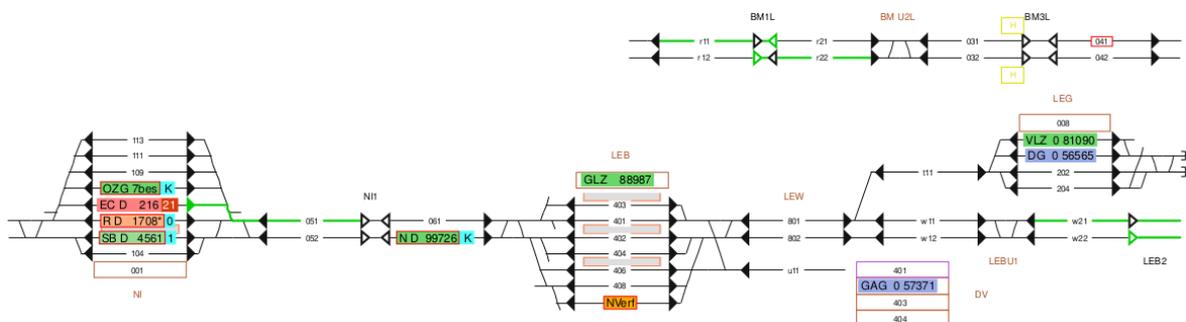
Abbildung 31: Betriebliche Situation um 12:45:29 Uhr

Z 216 befindet sich mit dem hinteren Teil des Zuges noch im Blockabschnitt „041“. Erkennbar ist dies an der roten Umrahmung des Blockabschnitts „041“ rechts oben in Abbildung 31.

Z 4561: Keine Veränderung im Vergleich zu Abbildung 29.

Z 1708: Keine Veränderung im Vergleich zu Abbildung 30.

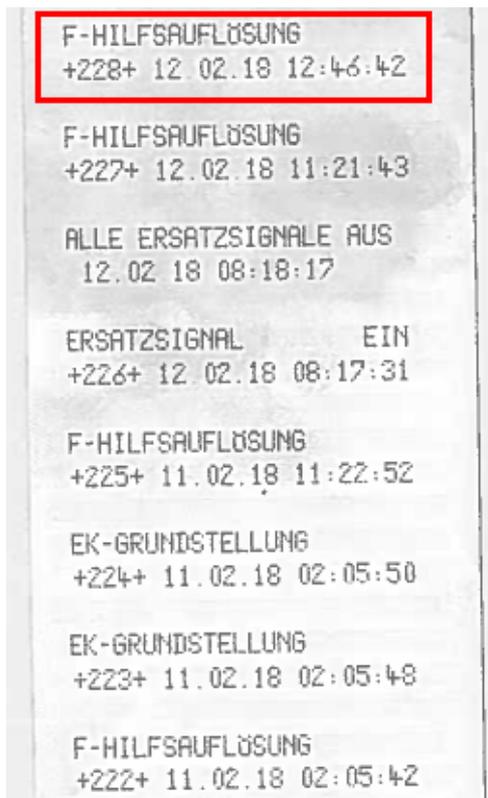
Abbildung 36: Auszug aus dem Zählwerksdrucker

Unmittelbar nach der Flankenfahrt (12:46:42 Uhr) ist ein Eintrag „F-Hilfsauslösung“ vorhanden. Dieser Eintrag bedeutet, dass der/die Fdl alle gestellten Fahrstraßen im Bf Niklasdorf zurückgenommen hat. Diese Handlung hatte nur auf die gestellte Fahrstraße für Z 216 Auswirkungen. Alle anderen älteren Einträge stehen in keinem Zusammenhang mit dem Vorfall.

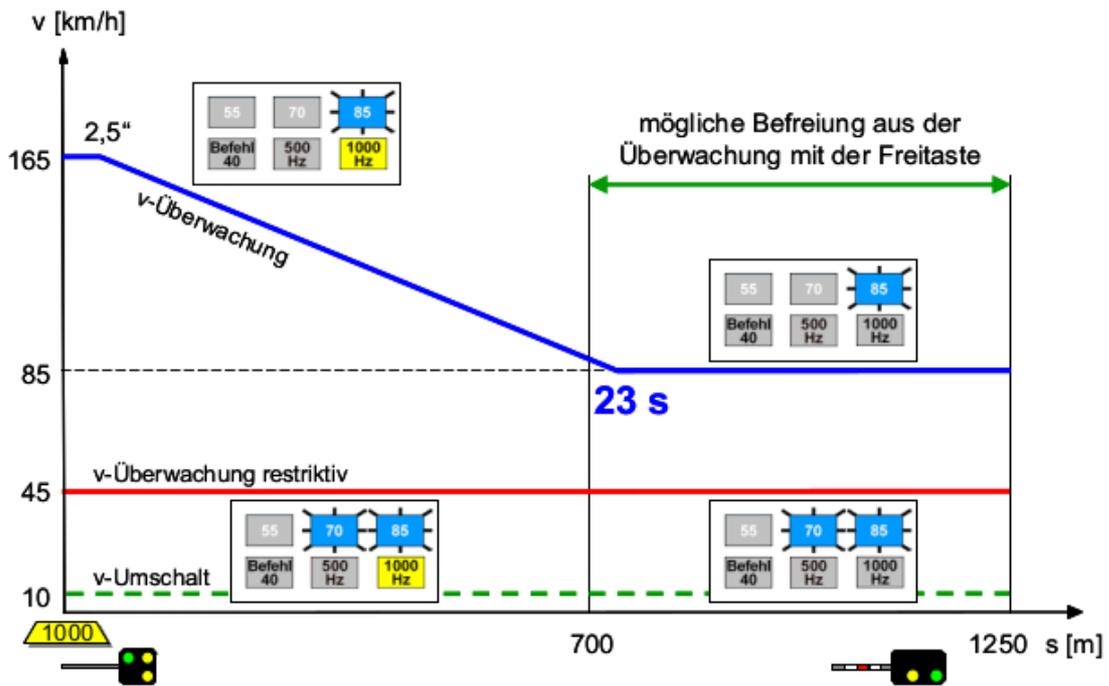
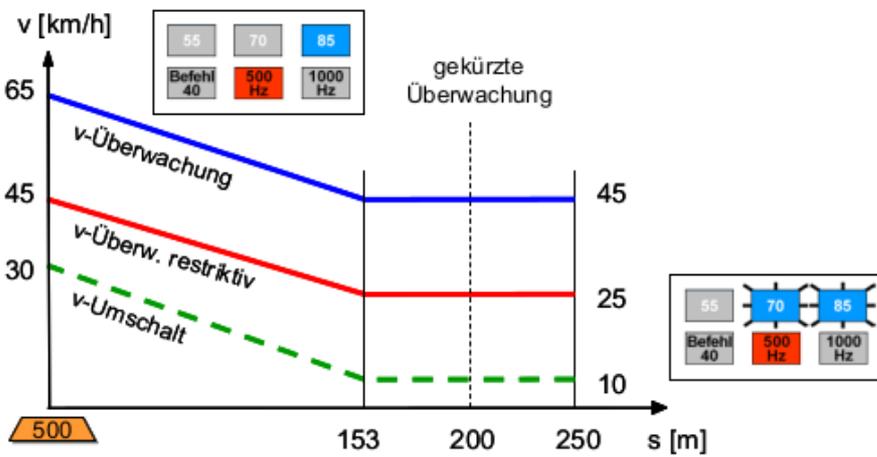
Abbildung 39: Beispiel Fahrverlauf bei Betriebsart „O“ (1000 Hz und 500 Hz)

Durch die dadurch entstandene 500 Hz-Beeinflussung wäre eine wegabhängige Geschwindigkeitsüberwachungskurve wirksam geworden (Abbildung 39 unteres Diagramm). In den folgenden 153 m würde die Geschwindigkeit von 65 km/h absteigend bis auf 45 km/h überwacht. Zu dem Zeitpunkt, an dem diese absteigende Geschwindigkeitsüberwachungskurve von der tatsächlich gefahrenen Geschwindigkeit gekreuzt worden wäre, hätte Z 1708 eine Zwangsbremmung erhalten. Laut Registriereinrichtung hatte Z 1708 im km 11,036 (86 m nach dem nachgerüsteten 500 Hz-Magnet) bereits ca. 55 km/h erreicht. Von der SUB wird angenommen, dass Z 1708 in diesem Bereich die Geschwindigkeitsüberwachungskurve die 500 Hz-Geschwindigkeitsüberwachung gekreuzt hätte und es somit hier zu einer Zwangsbremmung gekommen wäre. Wird nun der zuvor mit 55 km/h ermittelte Bremsweg von 90,08 m abgezogen, ergibt sich ein Stillstand von Z 1708 ca. im km 10,946. Bei dieser Annahme wäre Z 1708 ca. 33 m vor dem AS „H1“ zum Stillstand gekommen.
