UNTERSUCHUNGSBERICHT

FLUGUNFALL mit dem Segelflugzeug AS-K 13

am 30.04.2016
um ca. 05:05 Uhr UTC
am Flughafen Innsbruck,
Tirol

GZ. BMVIT-85.237/0001/BAV/UUB/LF/2017

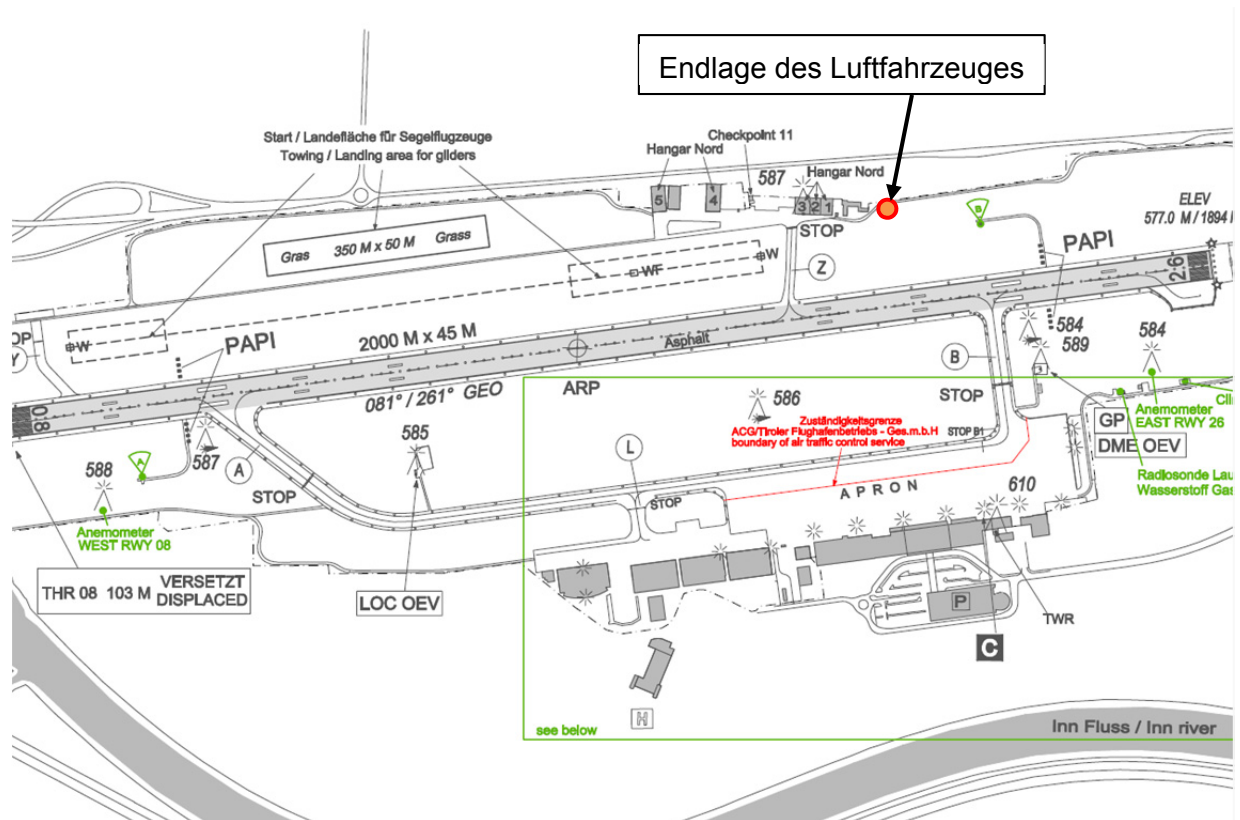
Die Absturzstelle befand sich etwa 200 m vor der Graspiste 26 am Flughafen Innsbruck.

Die Abbildung zeigt die Position der Endlage des verunfallten Segelflugzeuges.
