# Untersuchungsbericht

Entgleisung Z 47395 im Bf Neubau-Kreuzstetten am 08. November 2018

GZ.: BMK-2020-0.394.130

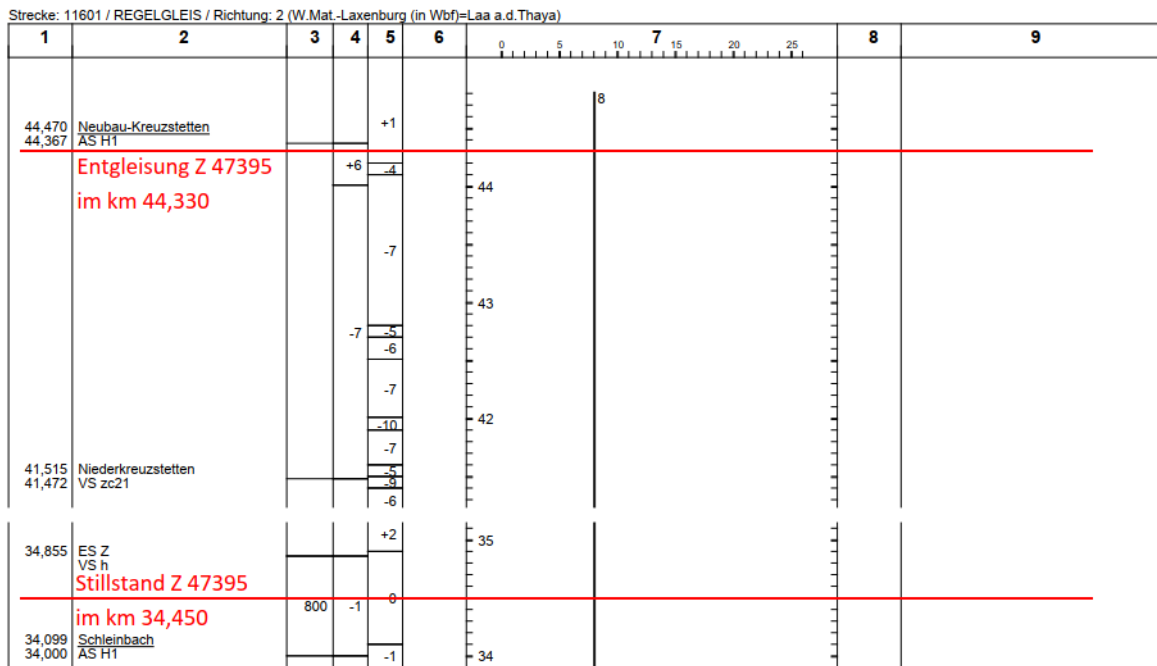
Abbildung 2 Auszug aus dem VzG

Gemäß VzG [6] ist für Z 47395 im Vorfallbereich (von der Entgleisung bis zum Stillstand) eine örtlich zulässige Geschwindigkeit von 80 km/h ausgewiesen. Das bedeutet, dass das durchgehende Hauptgleis 201 für 80 km/h ausgelegt ist. Da Z 47395 die Fahrt von Gleis 202 startete, treffen diese 80 km/h erst zu, wenn der Zug das Hauptgleis befährt. Auf Gleis 202 liegt die örtlich zulässige Geschwindigkeit bei 40 km/h [2][23].

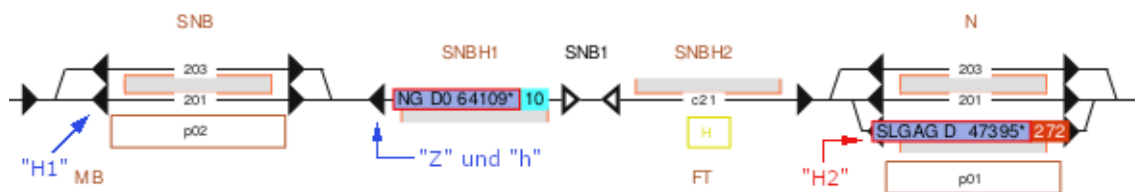
Abbildung 13 Betriebliche Situation um 19:32:18 Uhr

Rechts in Abbildung 13 ist der Bf Neubau-Kreuzstetten (N) und links der Bf Schleinbach (SNB) zu sehen. Das Ausfahrtsignal „H2“ im Bf Neubau-Kreuzstetten wurde mit einem roten Pfeil gekennzeichnet. Das Einfahrtsignal „Z“, das am gleichen Standort positionierte Ausfahrtsignal „h“ und das Ausfahrtsignal „H1“ im Bf Schleinbach wurden mit einem blauen Pfeil gekennzeichnet. Z 47395 („SLGAG D 47395\*“) befindet sich um 19:32:18 Uhr noch im Bf Neubau-Kreuzstetten auf Gleis 202 vor dem noch „Halt“ zeigenden Ausfahrtsignal „H2“.

Die rechts neben der Zugbezeichnung rot hinterlegte Zahl „272“ gibt Auskunft über die Verspätung in Minuten von Z 47395 gegenüber der geplanten Bereitstellung an.

Vor dem Bf Schleinbach befindet sich der Z 64109 („NG D0 64109\*“). Dieser Zug war am Vorfall nicht beteiligt.

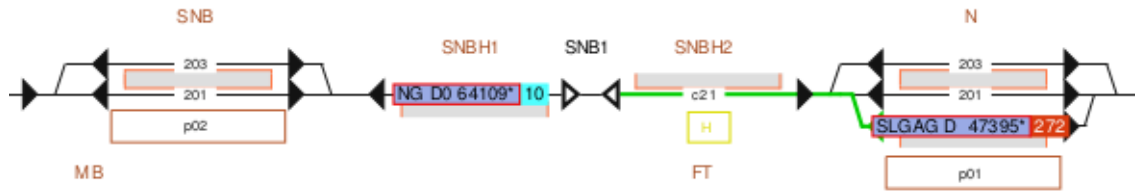
Abbildung 14 Betriebliche Situation um 19:32:48 Uhr

Zu diesem Zeitpunkt wurde bereits eine taugliche Zugstraße aus dem Gleis 202 im Bf Neubau-Kreuzstetten in Richtung Bf Schleinbach gestellt (grüne Linie). Z 47395 hat die Zugfahrt bereits um 19:32:41 Uhr begonnen [7], befindet sich jedoch noch vollständig im Bf Neubau-Kreuzstetten.

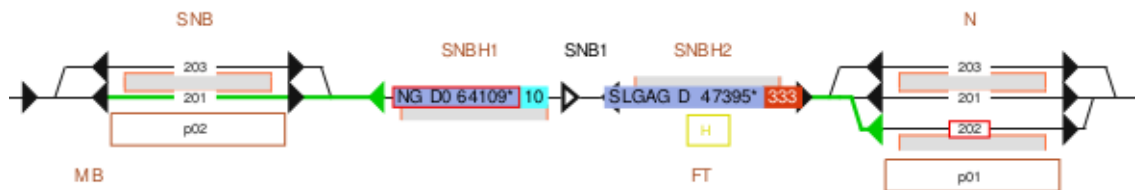
Abbildung 15 Betriebliche Situation um 19:33:24 Uhr

Z 47395 hat den Bf Neubau-Kreuzstetten mit dem vorderen Teil des Zuges bereits verlassen und befindet sich im Blockabschnitt „c21“. Der hintere Teil des Zuges befindet sich noch im Bf Neubau-Kreuzstetten. Erkennbar ist dies an der roten Umrahmung von Gleis 202 rechts unten in Abbildung 15. Wäre Z 47395 bereits vollständig im Blockabschnitt „c21“ eingefahren, würde die Zugnummer in der Abbildung 15 rot umrahmt dargestellt sein. Zu diesem Zeitpunkt kam es zur Entgleisung bei der Ausfahrt aus Gleis 202 im Bereich des Weichenherzes der Weiche 2.

Die Angabe der Verspätung zur Regelsollzeit für den Zug-Beginn von Z 47395 wurde auf „333“ aktualisiert.

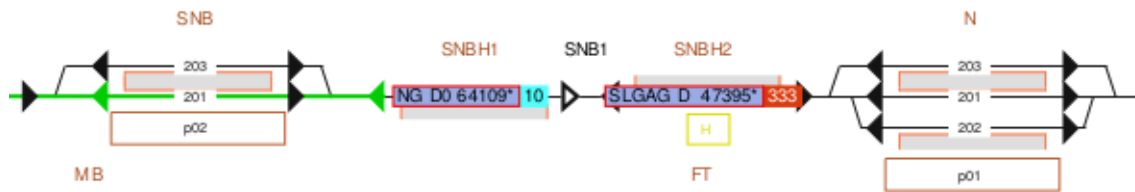
Abbildung 16 Betriebliche Situation um 19:34:29 Uhr

Z 47395 hat den Bf Neubau-Kreuzstetten nun vollständig verlassen und befindet sich vollständig im Blockabschnitt „c21“ (siehe Abbildung 16).

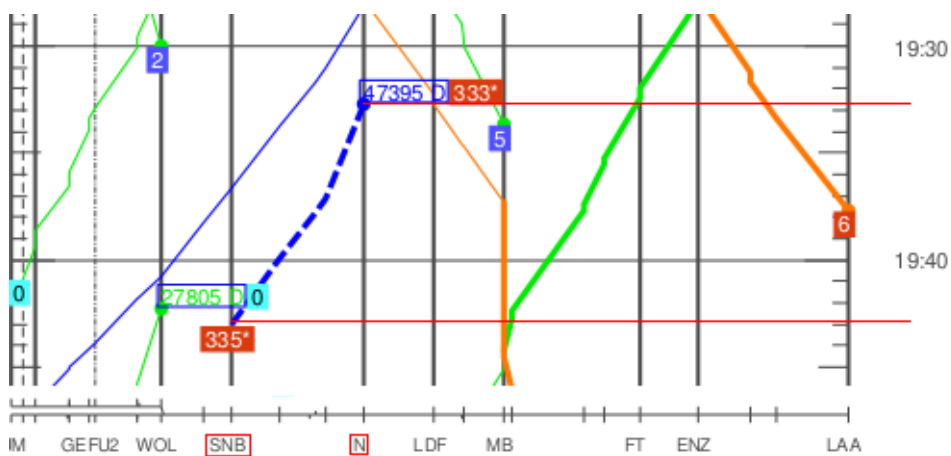
Abbildung 19 Auszug ARAMIS Zeit-Weg-Linien Diagramm

In Abbildung 19 ist Z 47395 („47395 D“) in blauer Schrift zu erkennen. Die obere rote waagrechte Linie wurde durch die SUB nachträglich eingefügt und zeigt die Abfahrt des Zuges vom Bf Neubau-Kreuzstetten (rot umrahmte Abkürzung „N“ gemäß RW 30.04.21) wenige Sekunden vor 19:33 Uhr. Die blaue, strichlierte Linie symbolisiert den Fahrtverlauf von Z 47395. Die untere waagrechte rote Linie zeigt den Stillstand des Zuges im Bf Schleinbach (rot umrahmte Abkürzung „SNB“ gemäß RW 30.04.21) um ca. 19:43 Uhr.
