Abschlussbericht

Unfall mit dem Segelflugzeug der Type Alexander Schleicher Ka 6 CR,
am 10.07.2021, um ca. 18:24 Uhr UTC, in einer Wiese in Lofer
Marktgemeinde Lofer, A-5090, Lofer, Salzburg
GZ: 2022-0.690.327

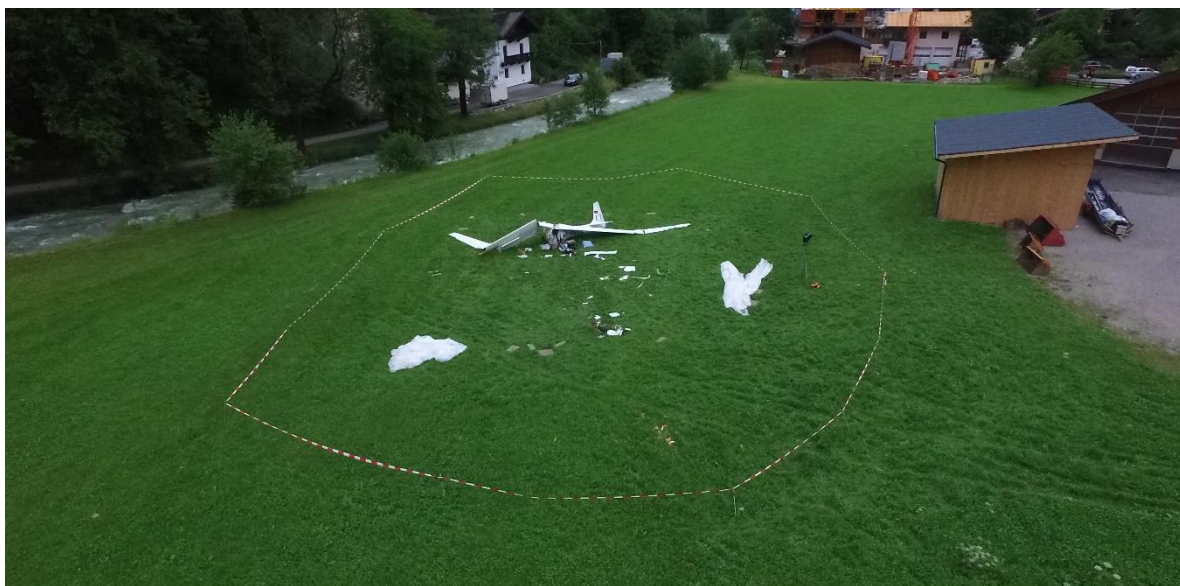
Abbildung 3 Unfallort

am Boden auf. Das Cockpit riss vollständig vom LFZ ab. Danach drehte sich das LFZ um die Hochachse nach rechts und kam ca. 20 Meter nach dem Aufschlagpunkt quer zur gewollten Landerichtung zum Stehen (siehe Abb. 2 und Abb. 3). Der Pilot wurde bei dem Aufprall schwer verletzt. Am LFZ entstand ein Totalschaden.

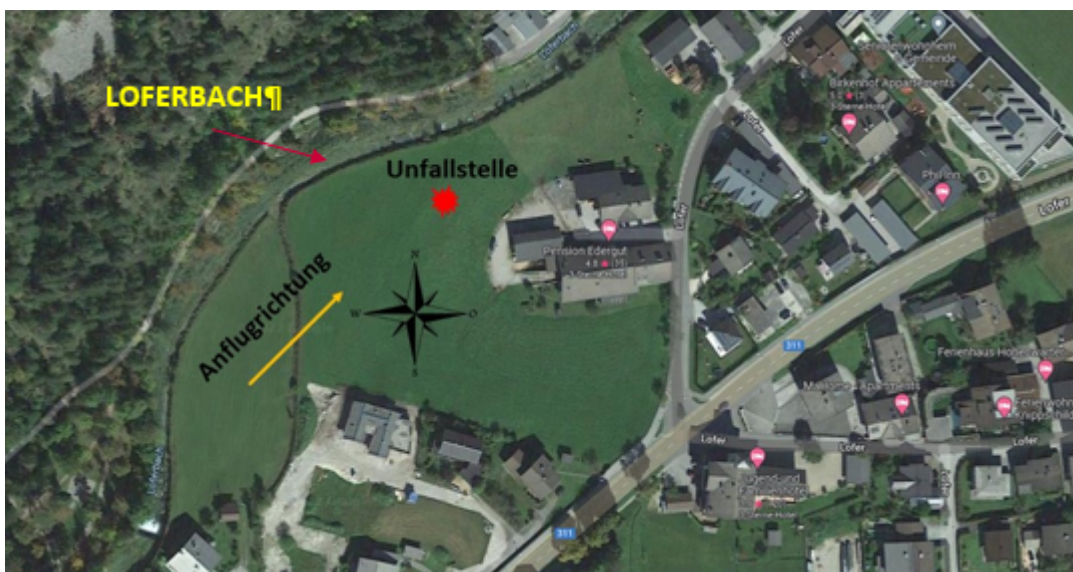
Abbildung 7 Unfallort Marktgemeinde Lofer

Der Unfallort befand sich in der Marktgemeinde Lofer in Salzburg auf einer ca. 130 Meter x 30 Meter breiten Wiese. Die Wiese liegt neben angrenzenden Häusern der Marktgemeinde und dem Loferbach. Die Gemeinde liegt bei ca. 626 Meter MSL. Die Anflugrichtung auf die geplante Außenlandestelle war aus Richtung Süd-West (siehe Abb. 7). In der Grasnarbe war die Einschlagstelle der Rumpfspitze zu sehen (siehe Abb. 8). Rund um die Einschlagstelle lag der herausgerissene Instrumentenpilz. Die rechte Tragfläche berührte nach dem Aufschlag den Boden.
