Untersuchungsbericht

Unfall mit dem Motorsegler der Type Discus 2cT,
am 27.05.2020, um ca. 12:37 Uhr UTC im Gebirge,
A-5584, Zederhaus, Salzburg
GZ.: 2021-0.591.381

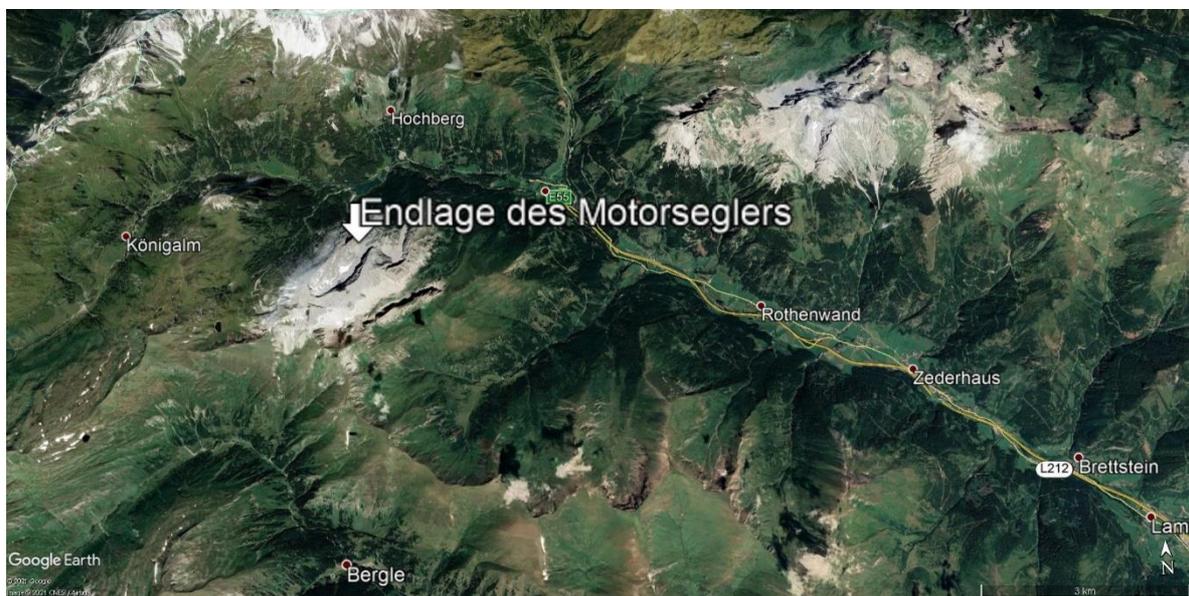
Abbildung 8 Unfallort

Die Unfallstelle befand sich auf felsigem Gelände auf ca. 2195 Meter Höhe über NN in 5584 Zederhaus. Die WGS84 Koordinaten der Unfallstelle sind N47° 10` 20.99`` E013° 24` 3.00``.
