## UNTERSUCHUNGSBERICHT

### FLUGUNFALL MIT DEM Motorsegler der Type SF-25

am 16. Juni 2013  
um ca. 15:31 Uhr UTC am  
Flugplatz Altlichtenwarth,  
Niederösterreich

GZ. BMVIT-85.197/0004-IV/BAV/UUB/LF/2014

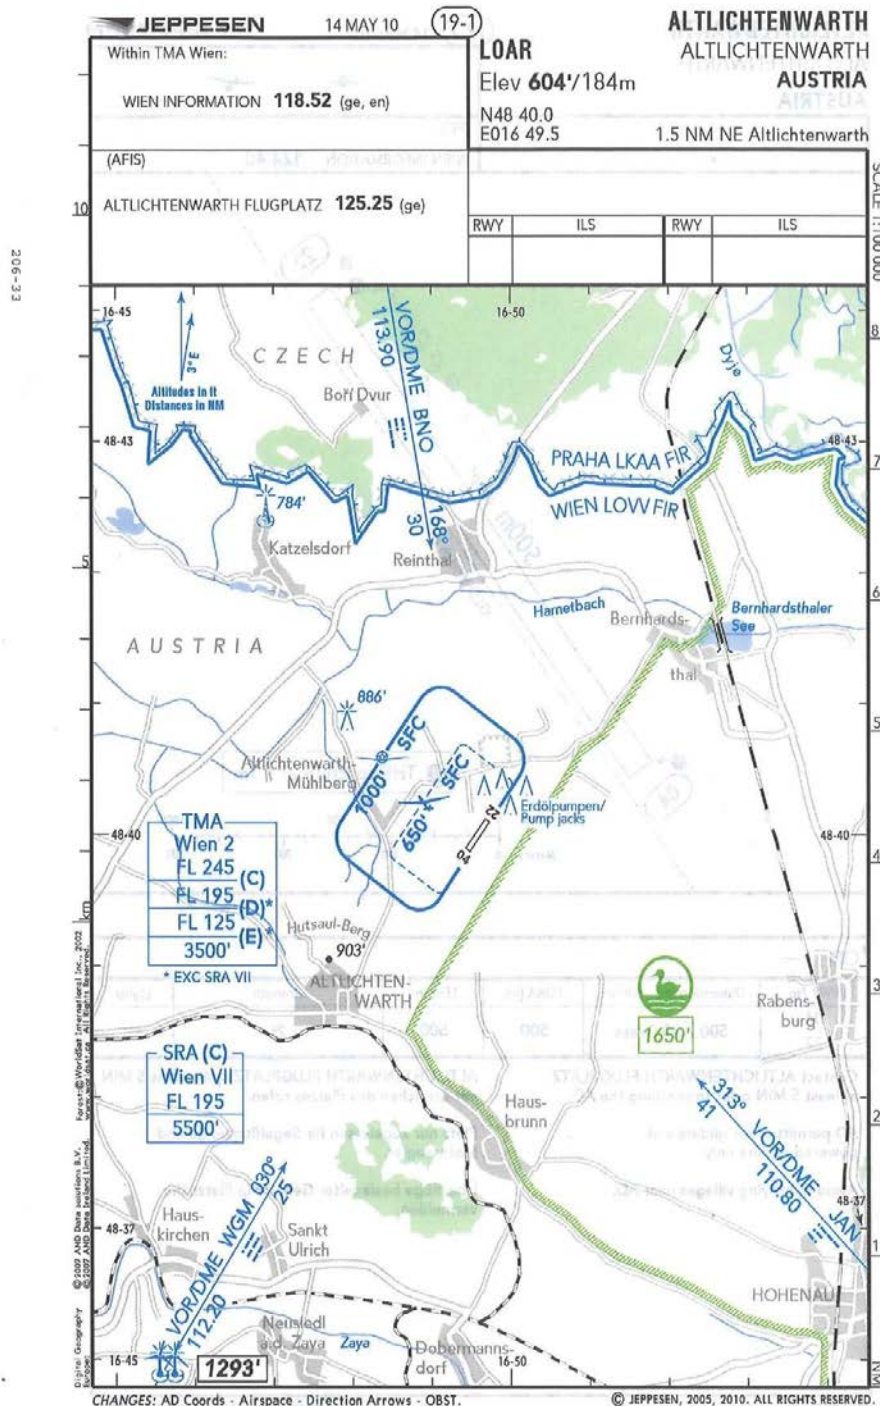
Der Flugplatz Altlichtenwarth befindet sich auf einer Höhe von 604ft/184m MSL. Die Pistenlänge beträgt 500m, die verfügbare Startstrecke beträgt 500m. Die Graspiste war am Tag des Flugunfalles hart und trocken mit normalem Bewuchs.
