# Abschlussbericht

Unfall mit dem Ultraleichtflugzeug der Type RAN S-12,  
am 06.05.2016, um ca. 16:25 Uhr UTC am Flugplatz Wr. Neustadt/Ost,  
Niederösterreich

GZ.: 85.238/0001-IV/SUB/ZLF/2019

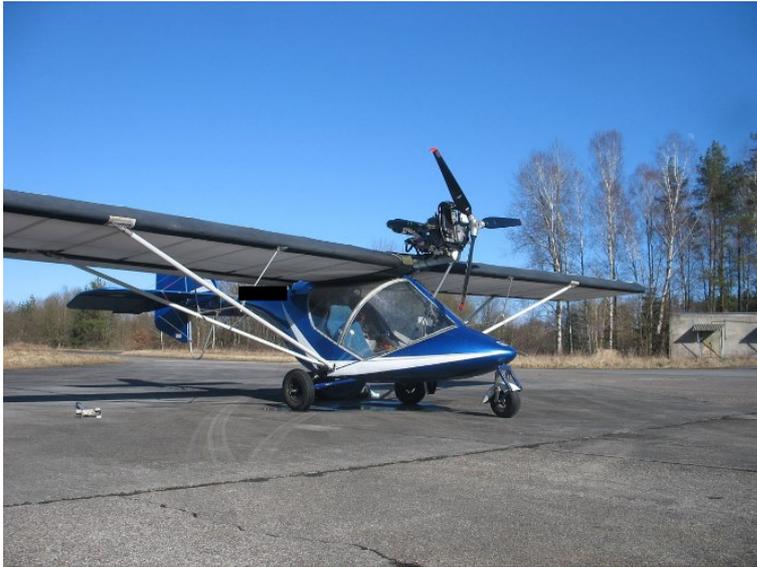
In den Flugbüchern von Pilot/in A waren keine Flüge mit UL Type RANS S-12 erfasst. Im Zeitraum 15.07.1995 bis 19.08.2007 waren jedoch Flüge mit dem UL Type TL ULTRALIGHT TL-32 erfasst. Das doppelsitzige, aerodynamisch gesteuerte UL in Schulterdeckerbauweise verfügt oberhalb der Tragflächen über einen 2-Zylinder-Zweitaktmotor mit linksdrehendem Zugpropeller (Abb. 1).

Abbildung 1: Von Pilot/in A geflogene UL-Typen – TL ULTRALIGHT TL 32 (Symbolfoto)

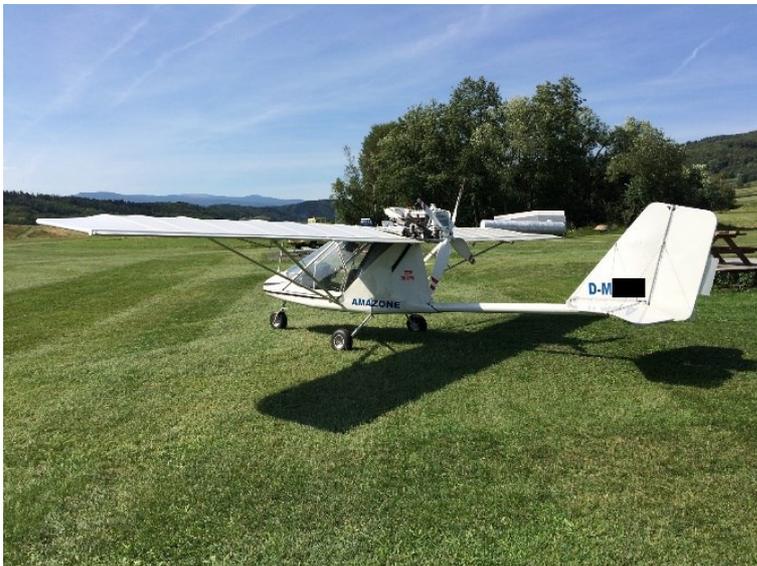
Abbildung 2: Von Pilot/in A geflogene UL-Typen – beim Unfallflug verwendetes UL von Pilot/in A, Type RANS S-12

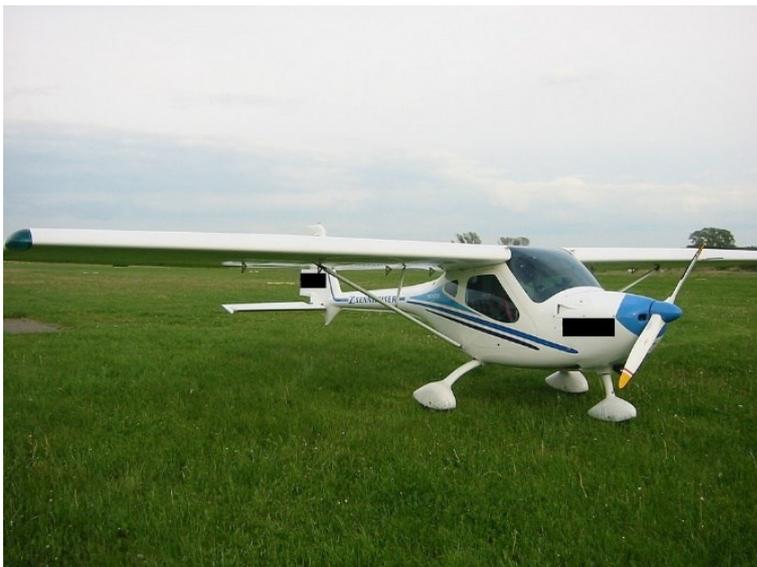
Abbildung 3: Von Pilot/in B geflogene UL-Typen – REMOS G-3 Mirage (Symbolfoto)

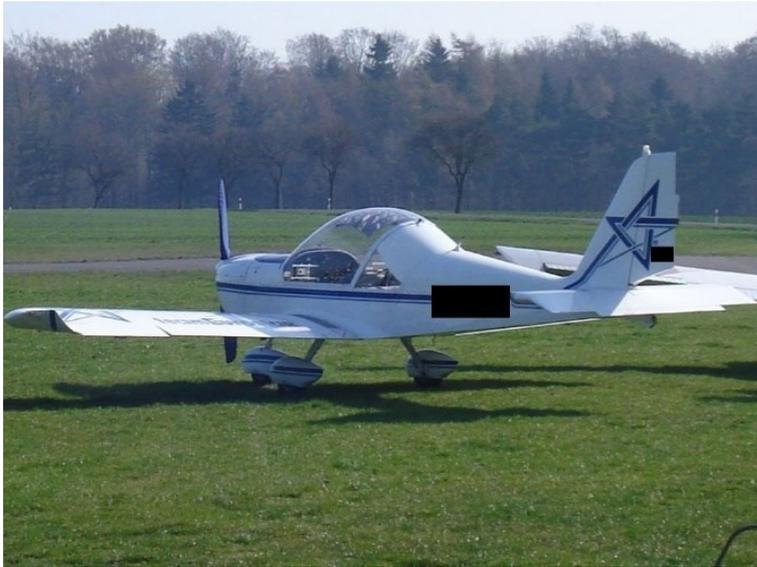
Abbildung 4: Von Pilot/in B geflogene UL-Typen – EVEKTOR EV97 Eurostar (Symbolfoto)

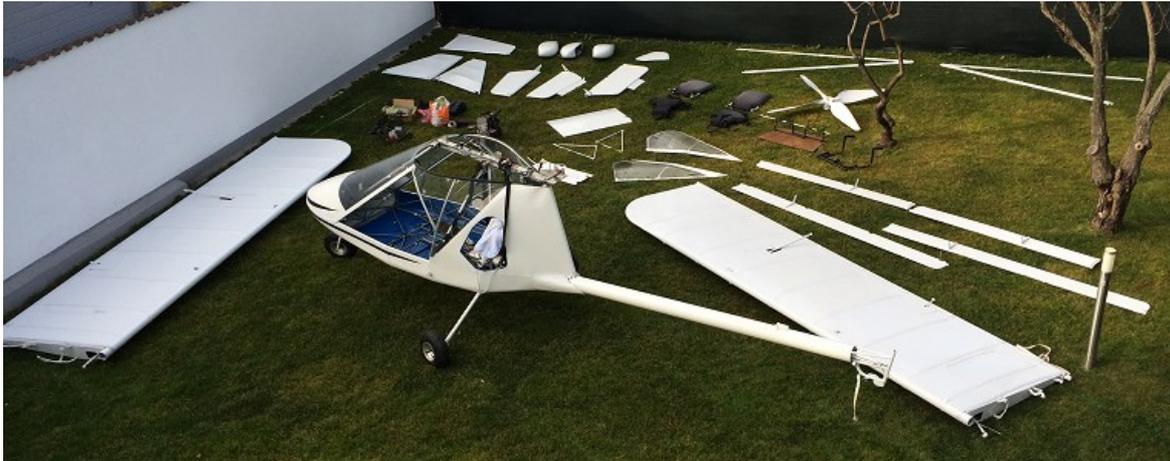
Im Zeitraum März 2015 bis Juni 2015 erfolgte ein Umbau des UL, welcher u.a. einen neuen, erweiterten Instrumentenpils mit Mittelkonsole und Beleuchtung, eine Belüftungshutze mittig an der Rumpfunterseite, Innenverkleidungen des Rumpfgerüsts und der Steuerknüppelmechanik sowie eine vollständige Lackierung der Zelle, des Propellers, des Flüssigkeitskühlers und der Auspuffanlage des Triebwerks einschloss (Abb. 6).

Abbildung 6: UL RANS S-12 während des Umbaus – Teilerlegte Zelle nach vollständiger Lackierung mit abgebautem Doppelsteuer, Triebwerk und Propeller

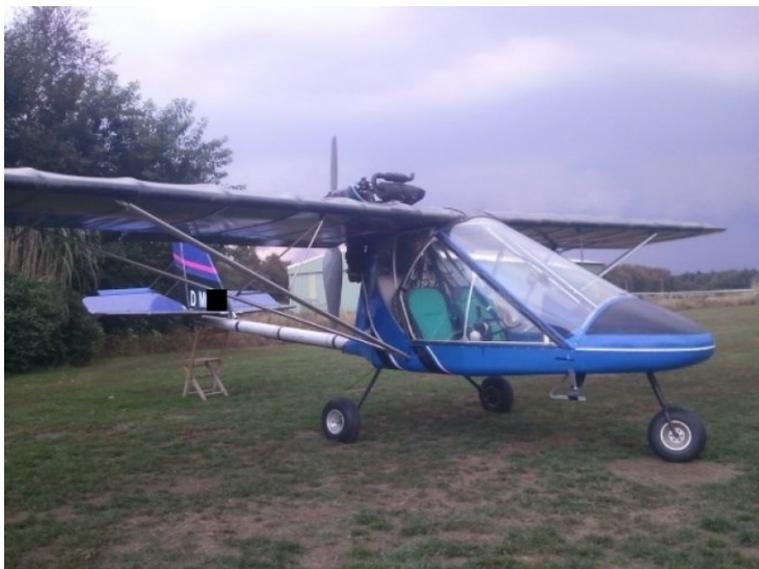
Abbildung 7: UL RANS S-12 vor dem Umbau – Zelle, Propeller und Triebwerk ohne Lackierung

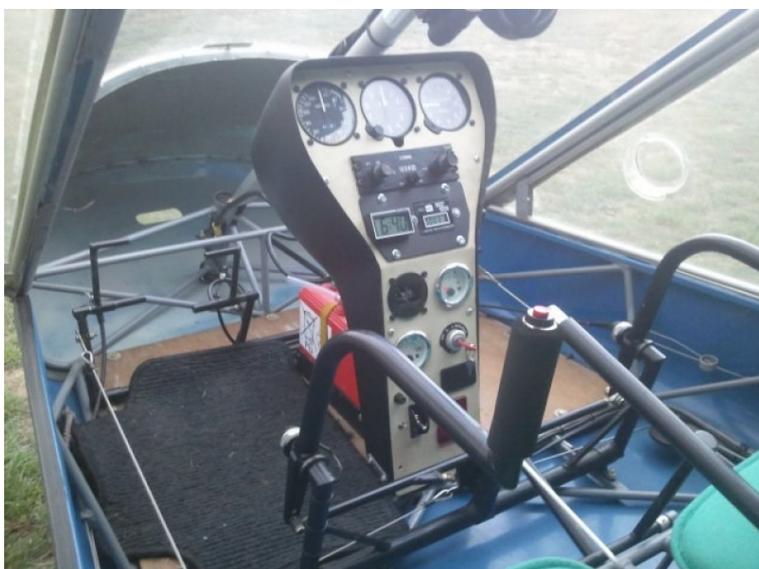
Abbildung 8: UL RANS S-12 vor dem Umbau – Cockpit mit ursprünglichem Instrumentenpiz und ohne Innenverkleidungen

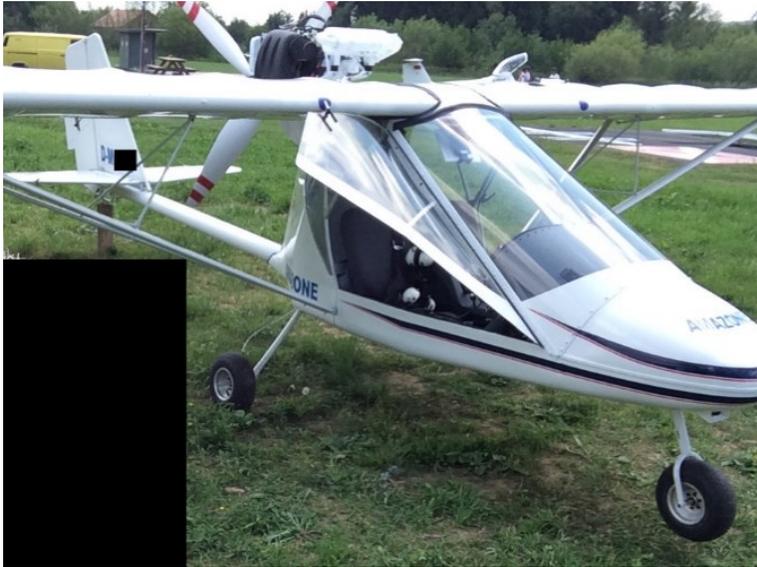
Abbildung 9: UL RANS S-12 nach dem Umbau – Zelle, Propeller, Flüssigkeitskühler und Auspuffanlage des Triebwerks mit weißer Lackierung

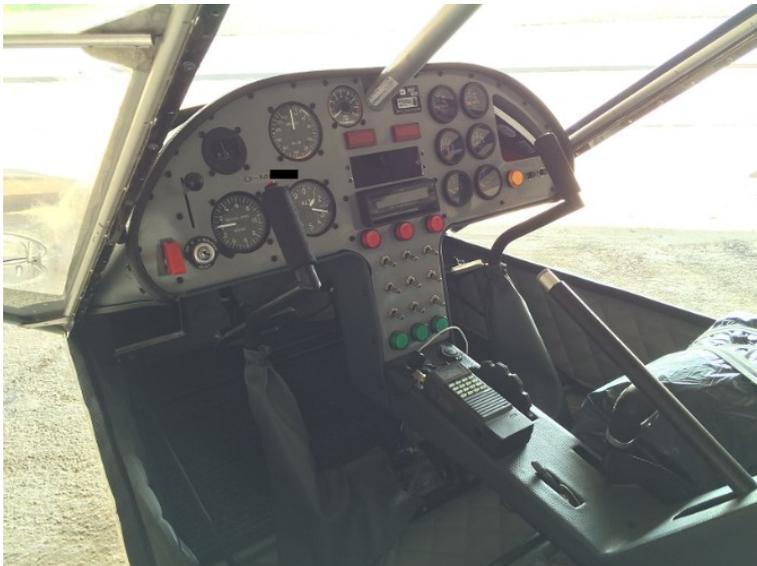
Abbildung 10: UL RANS S-12 nach dem Umbau – Cockpit mit neuem, erweiterten Instrumentenpiz ohne Schalterbeschriftung und mit Innenverkleidung

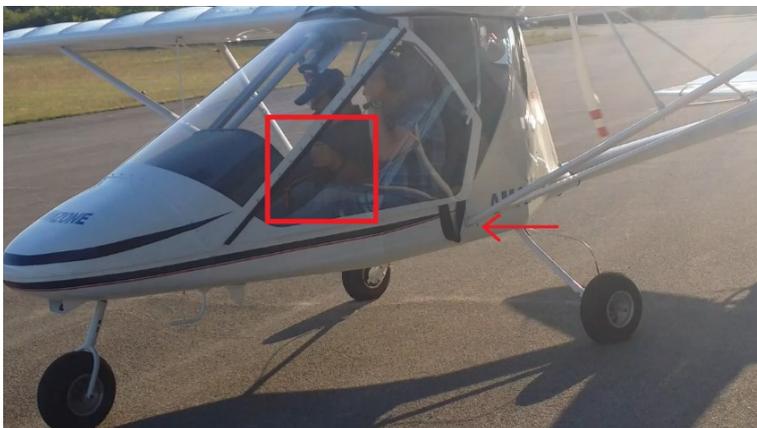
Abbildung 25: Einzelbild der vor dem Unfallflug am Vorfeld des Flugplatzes Wr. Neustadt/Ost (LOAN) mit einem Video dokumentierten Warmlaufphase des Triebwerks des UL – Schultergurt von Pilot/in A am linken Sitz (Pfeil) ragt aus dem Spalt zwischen linker Cockpittür und Türrahmen

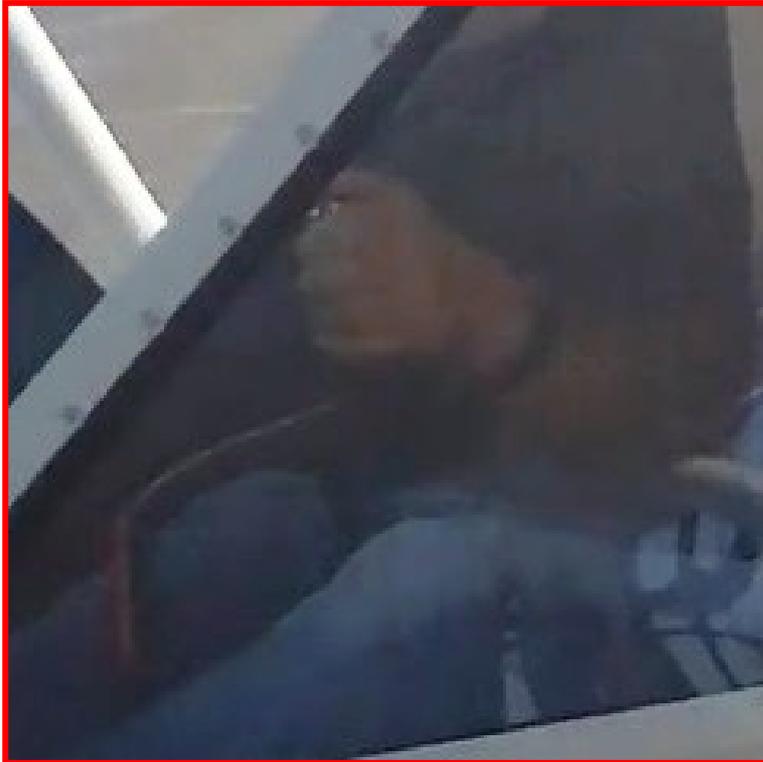
Abbildung 26: Einzelbild der vor dem Unfallflug am Vorfeld des Flugplatzes LOAN mit einem Video dokumentierten Warmlaufphase des Triebwerks des UL – linke Hand von Pilot/in B am

rechten Sitz umgreift vor dem Rollen den linken Steuerknüppel (vergrößerter Bildausschnitt aus Abbildung 25)

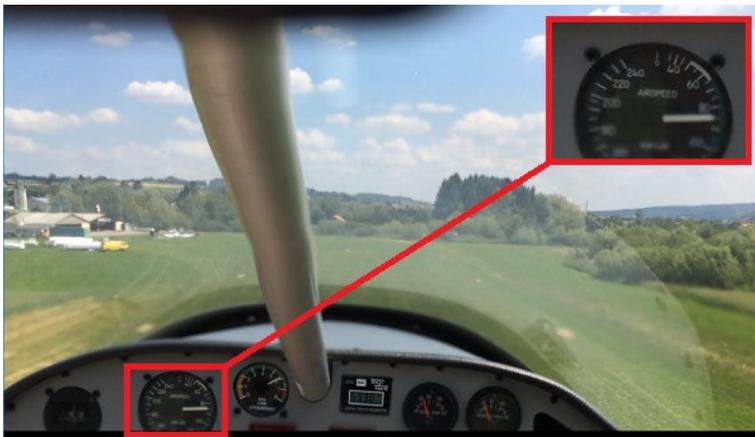
- angezeigte Fluggeschwindigkeit beim Abheben ca. IAS 70 KM/H;
- angezeigte Fluggeschwindigkeit im Steigflug auf Platzrundenhöhe ca. IAS 80-85 KM/H (Abb. 27 und Abb. 28);

Abbildung 27: Einzelbild mit Bildausschnitt des Fahrtmessers der am 07.06.2015 an Bord des UL mit einem Video dokumentierten 1. von 4 Platzrunden nach dem Start auf Graspiste 15 des Flugplatzes Pinkafeld (LOGP) – nach dem Abheben über der Piste am Fahrtmesser angezeigte Fluggeschwindigkeit ca. IAS 85 KM/H

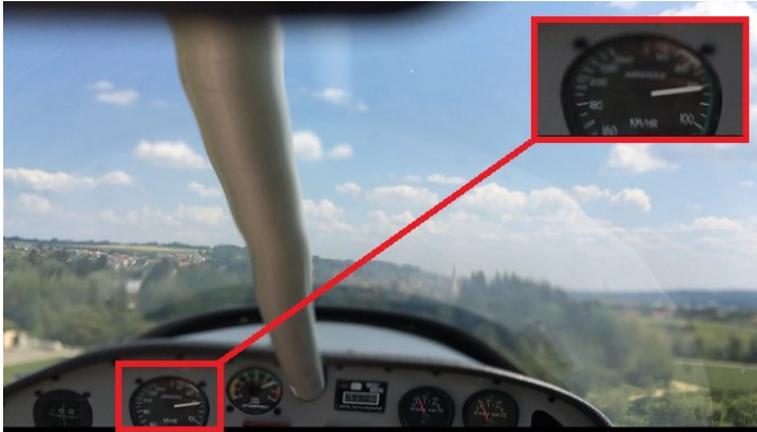
Abbildung 28: Einzelbild mit Bildausschnitt des Fahrtmessers der am 07.06.2015 an Bord des UL mit einem Video dokumentierten 1. von 4 Platzrunden nach dem Start auf Graspiste 15

des Flugplatzes LOGP – während des Steigfluges auf Platzrundenhöhe am Fahrtmesser angezeigte Fluggeschwindigkeit ca. IAS 80 KM/H

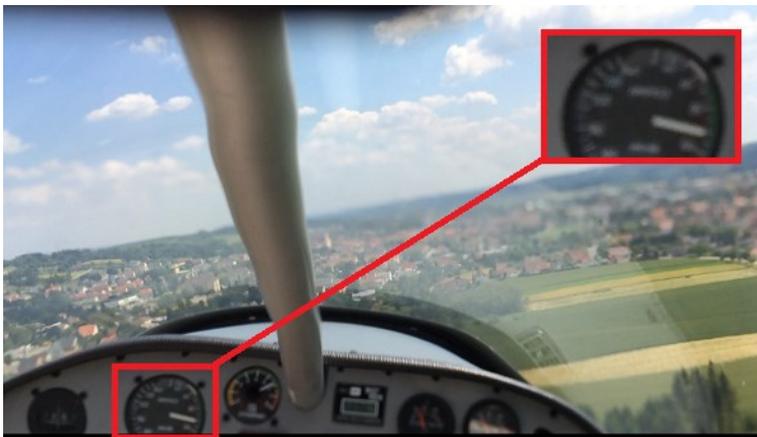
- vor dem Einleiten des Kurvenflugs in den rechten Querabflug Beschleunigung auf eine angezeigte Fluggeschwindigkeit von ca. IAS 90 KM/H (Abb. 29);
- Rechtskurve mit ca. 30°-40° Rollwinkel und einer angezeigten Fluggeschwindigkeit von ca. IAS 90-100 KM/H (Abb. 30);
- die während einer Platzrunde auf den Kurvenflug (Vollwinkel bzw. Vollkreis) entfallende Zeitspanne beträgt zwischen 23 und 33 Sekunden (entspricht im aerodynamisch korrekten Kurvenflug mit einer mittleren Fluggeschwindigkeit von ca. IAS 95 KM/H in Platzrundenhöhe einem mittleren Rollwinkel von ca. 28°-38°).

Abbildung 29: Einzelbild mit Bildausschnitt des Fahrtmessers der am 07.06.2015 an Bord des UL mit einem Video dokumentierten 1. von 4 Platzrunden nach dem Start auf Graspiste 15 des Flugplatzes LOGP – beim Einleiten der Rechtskurve in den rechten Querabflug am Fahrtmesser angezeigte Fluggeschwindigkeit ca. IAS 90 KM/H

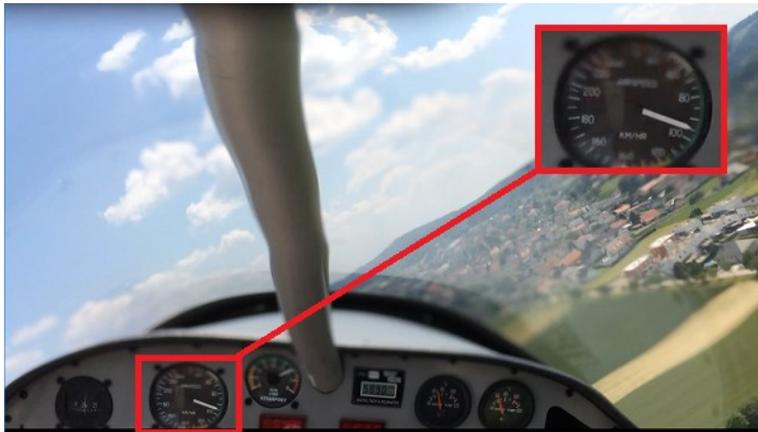
Abbildung 30: Einzelbild mit Bildausschnitt des Fahrtmessers der am 07.06.2015 an Bord des UL mit einem Video dokumentierten 1. von 4 Platzrunden nach dem Start auf Graspiste 15

des Flugplatzes LOGP – während der Rechtskurve mit ca. 40° Rollwinkel am Fahrtmesser angezeigte Fluggeschwindigkeit ca. IAS 95 KM/H
