Untersuchungsbericht

Entgleisung von Z 43144 zwischen den Hst Gries und St. Jodok am
22. Dezember 2017

GZ.: BMVIT-795.391-IV/SUB/SCH/2017

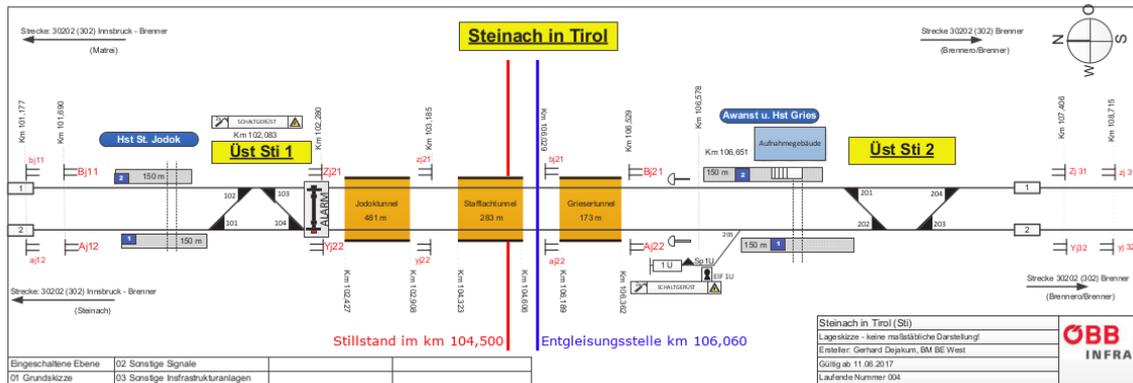
Abbildung 2: Lageskizze des Unfallortes

Die rote Linie zeigt den Stillstand von Z 43144 im Stafflachtunnel im km 104,500, die blaue Linie zeigt die Entgleisungsstelle im km 106,060. Zwischen der Entgleisungsstelle und dem Stillstand des Zuges kommt es aufgrund der hohen Geschwindigkeit und der Fliehkräfte zu einem teilweisen Verlust der Ladung (Sattelaufleger). In Folge der Entgleisung kam es zu einer Zugtrennung zwischen den Wagen 13 und 14. Aufgrund der Zugtrennung wurde die HLL entlüftet, wodurch die letzten beiden Wagen 14 und 15 ca. im km 105,780 zum Stillstand kamen.

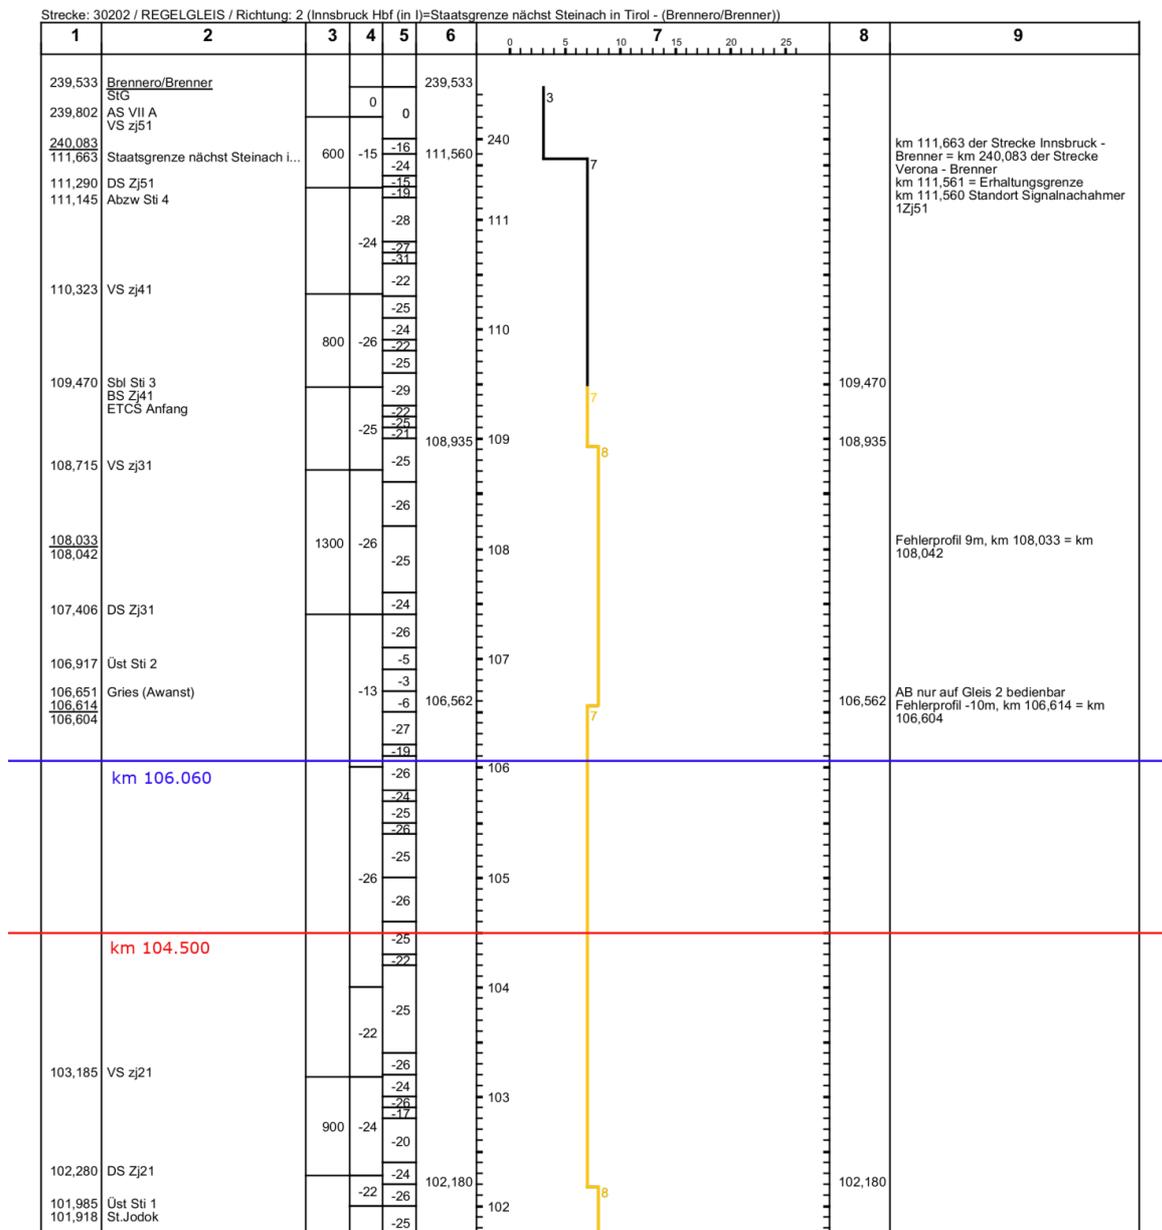
Abbildung 4: Auszug aus dem VzG

Gemäß VzG ist für Z 43144 im Vorfallsbereich eine örtlich zulässige Geschwindigkeit von 70 km/h ausgewiesen.

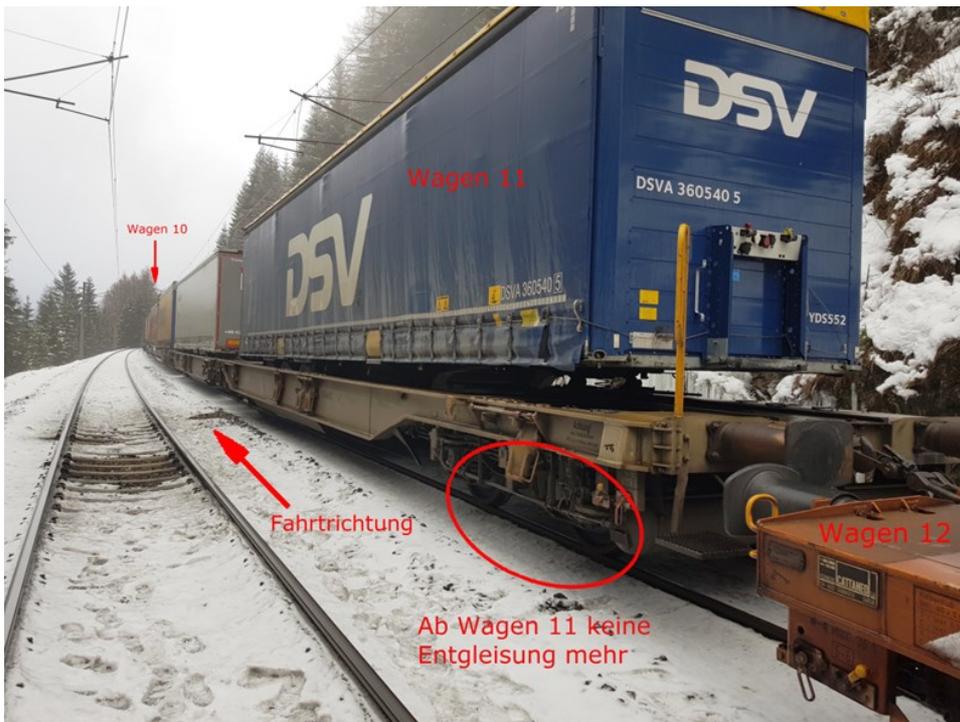
Abbildung 13: Nicht entgleiste Wagen

Die Wagen 4 und 8 waren mit Gefahrgut (Gefahrnummer 90, Stoffnummer 3082) beladen. Für die Umwelt bestand jedoch keine Gefahr, da diese Wagen weder entgleist, noch beschädigt worden sind. Die letzten beiden verloren gegangenen Wagen 14 und 15 kamen ca. im km 105,750 zum Stillstand.

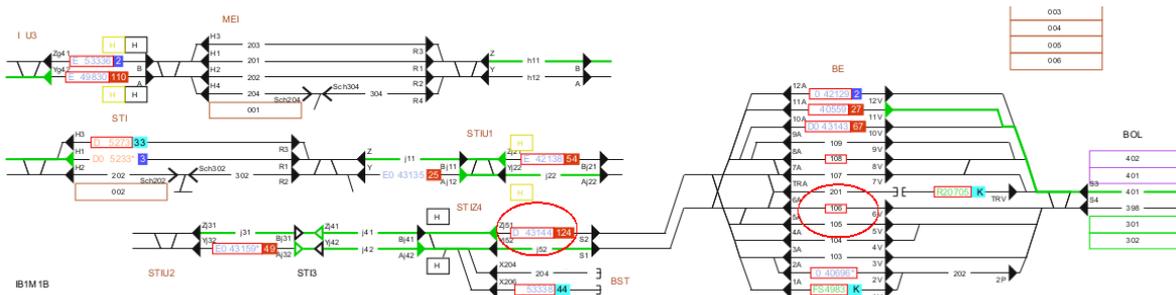
Abbildung 18: Betriebliche Situation um 20:52:17 Uhr

Z 43144 befindet sich im Blockabschnitt „J51“ in Fahrt auf das freizeigende DS „Zj51“ (km 111,290). Hier weist die Strecke bereits ein Gefälle zwischen 15 und 19 % auf. In diesem Bereich hat der/die Tzf/In die Betriebsbremse eingeleitet und bemerkt, dass der Zug keine Bremsleistung hat. Der hintere Teil des Zuges hat den Bf Brennero/Brenner (Gleis 106) noch nicht verlassen. Dies ist durch die rote Umrandung von Gleis 106 ersichtlich (mit der rechten roten Ellipse auf der Grafik gekennzeichnet). Das AS „6A“ ist jedoch schon zu dem Zeitpunkt auf „Halt“ zurückgesprungen, als die Spitze des Zuges das Signal passierte.

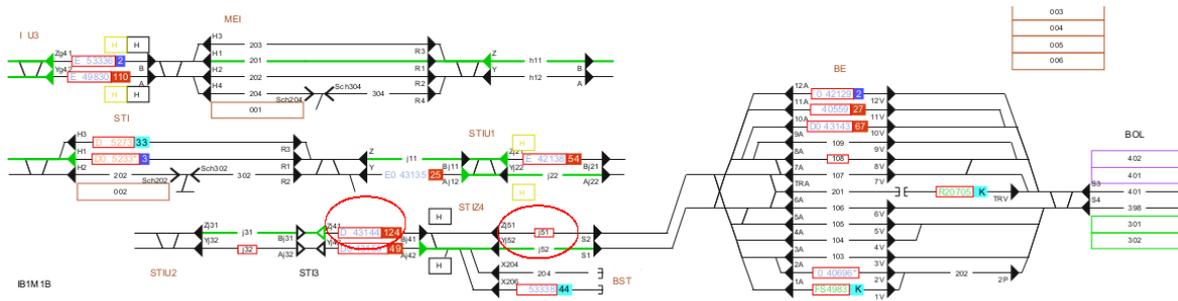
Abbildung 19: Betriebliche Situation um 20:53:37 Uhr

Z 43144 befindet sich im Blockabschnitt „j41“ in Fahrt auf das noch freizeigende BS „Zj41“ (km 109,470). Der hintere Teil des Zuges hat den Blockabschnitt „j51“ noch nicht verlassen (siehe rot umrahmten Blockabschnitt „j51“ in der rechten roten Ellipse). Das DS „Zj51“ ist zum Zeitpunkt auf „Halt“ zurückgesprungen, als das Signal passiert wurde.

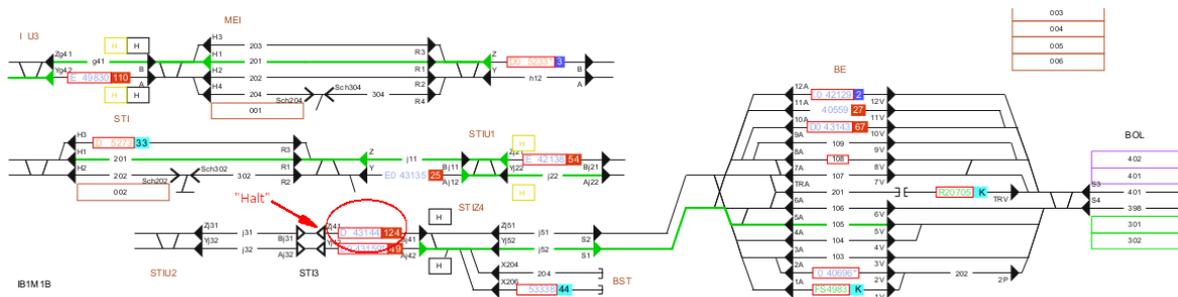
Abbildung 20: Betriebliche Situation um 20:54:07 Uhr

Z 43144 befindet sich jetzt vollständig im Blockabschnitt „j41“. Der/die FdIn stellte das BS „Zj41“ auf „Halt“, mit der Absicht, dass Z 43144 aufgrund des beim Signal platzierten PZB Magneten zwangsgebremst wird.

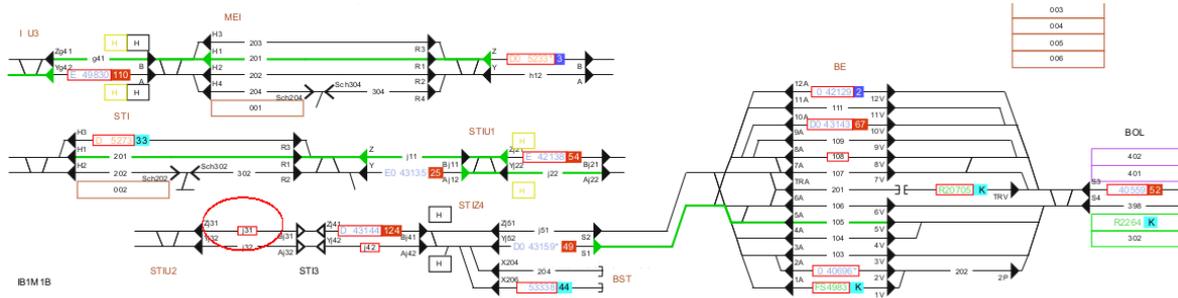
Abbildung 21: Betriebliche Situation um 20:55:07 Uhr

Zu diesem Zeitpunkt ist Z 43144 beim „Halt“ zeigenden BS „Zj41“ mit ca. 70 km/h (laut Datenauswertung) vorbeigefahren. Eine Zwangsbremmung wurde zwar registriert, eine Entlüftung der HLL fand aber nicht statt, wodurch sich die Geschwindigkeit des Zuges weiter erhöhte. In diesem Bereich befindet sich der steilste Streckenteil mit 29 %. Der Blockabschnitt „j31“ (rot umrandet) zeigt damit, dass Z 43144 bereits in diesen Blockabschnitt eingefahren ist.

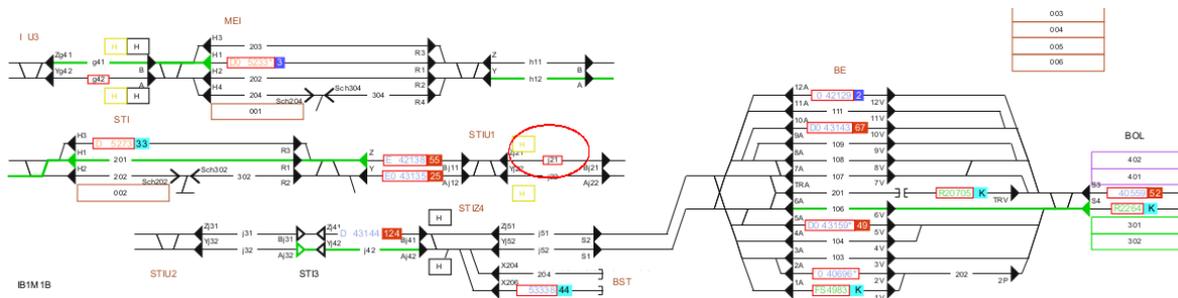
Abbildung 22: Betriebliche Situation um 20:56:57 Uhr

Der Z 43144 befindet sich jetzt vollständig im rot umrahmten Blockabschnitt „j21“. Der Blockabschnitt „j31“ ist nicht mehr rot umrahmt (Blockabschnitt nicht belegt). In der Zwischenzeit ist Z 43144 beim „Halt“ zeigenden DS „Zj31“ (km 107,406) vorbeigefahren. Eine Zwangsbremmung wirkte auch hier nicht. Mittlerweile hat Z 43144 auf eine Geschwindigkeit von ca. 120 km/h beschleunigt und befindet sich ca. im km 106,300.
