# **UNTERSUCHUNGSBERICHT**

## **Sicherheitsuntersuchungsstelle des Bundes**

**BMVIT-795.322-IV/BAV/UUB/SCH/2012**

**Entgleisung Personenzug  
in einem Bahnhof in Österreich  
am 28. September 2012**

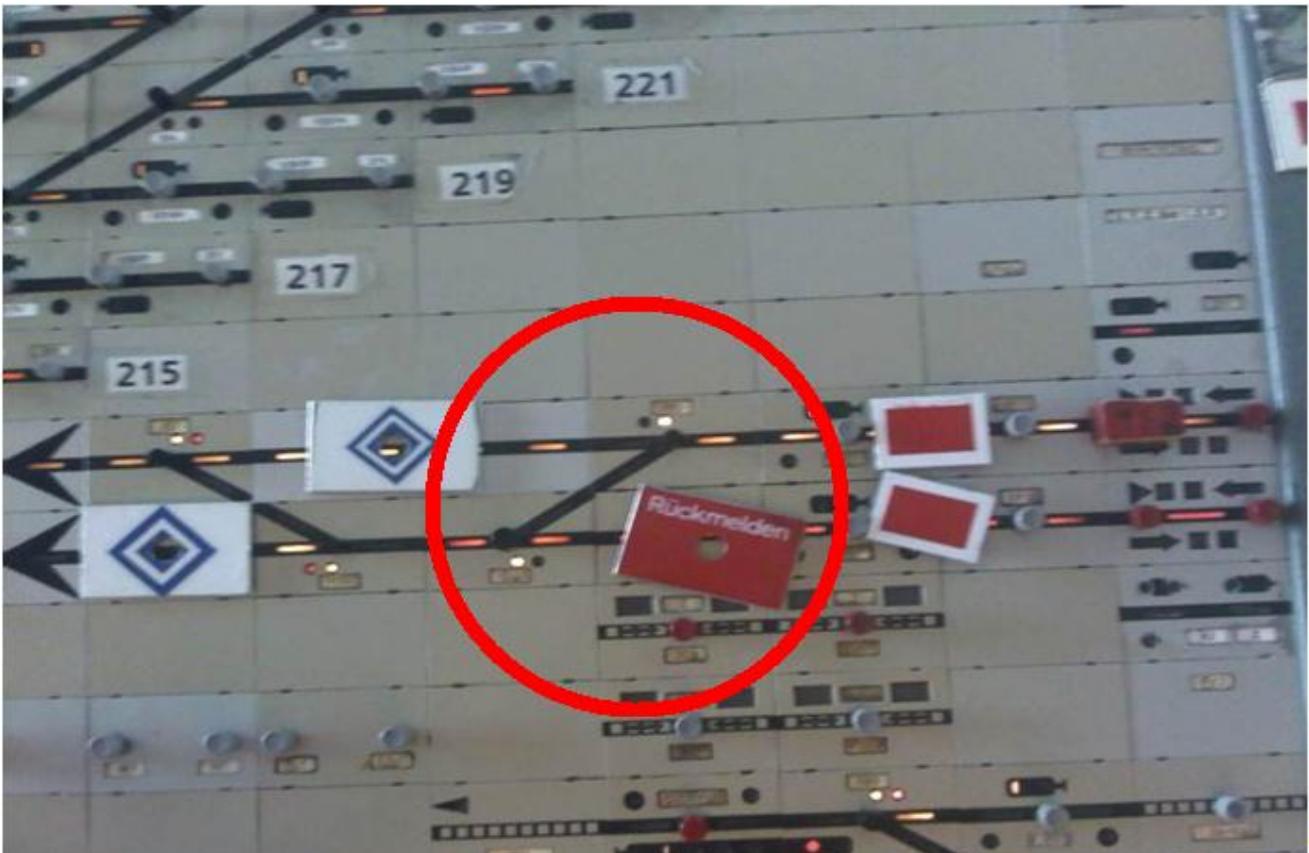
Abbildung 12 Stellbild der Sicherungsanlage nach dem Ereignis (Quelle IM)

*Bei der Bildung von Ersatzstraßen sind – sofern keine Vershubstraßen eingestellt werden können – unter anderem die befahrenen Weichen in die richtige Stellung zu bringen und zu sichern. An Hand der Abbildung 12 (Stellbild der Sicherungsanlage nach dem Ereignis) wird angenommen, dass die „Sicherung“ im ggst. Fall durch „Einzelspernung“ der Weichen zu erfolgen hätte. Die technisch erforderliche Abfolge der Handgriffe nach Erkennen der unrichtigen Stellung der Weiche 159 hätte daher sein müssen: entsperren, umstellen und wieder einzelsperren. Sofern dies noch möglich ist, sollte hinterfragt bzw. erhoben werden, ob dies auch so geschehen ist.*
