ENTGLEISUNG VERSCHUB UND MANGELHAFTE VORBEREITUNG ZUG 68272

am 29. Mai 2012

**Österreichische Bundesbahnen
Strecke 12401
Bf Klein Schwechat**

Untersuchungsbericht

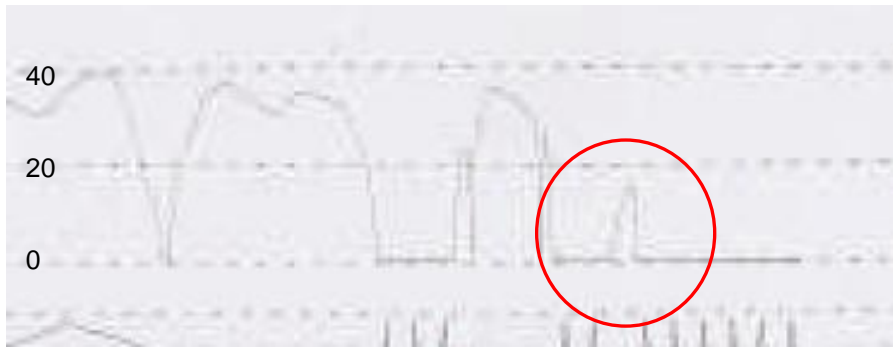
Abbildung 9 Auswertung Registriereinrichtung Tfz 1063 025-9

Die Aufzeichnung der Registriereinrichtung des führenden Tfz von Z 68272 wurde nach dem Ereignis gesichert und durch den Traktionsleister ausgewertet.

Auswertung des Traktionsleisters:

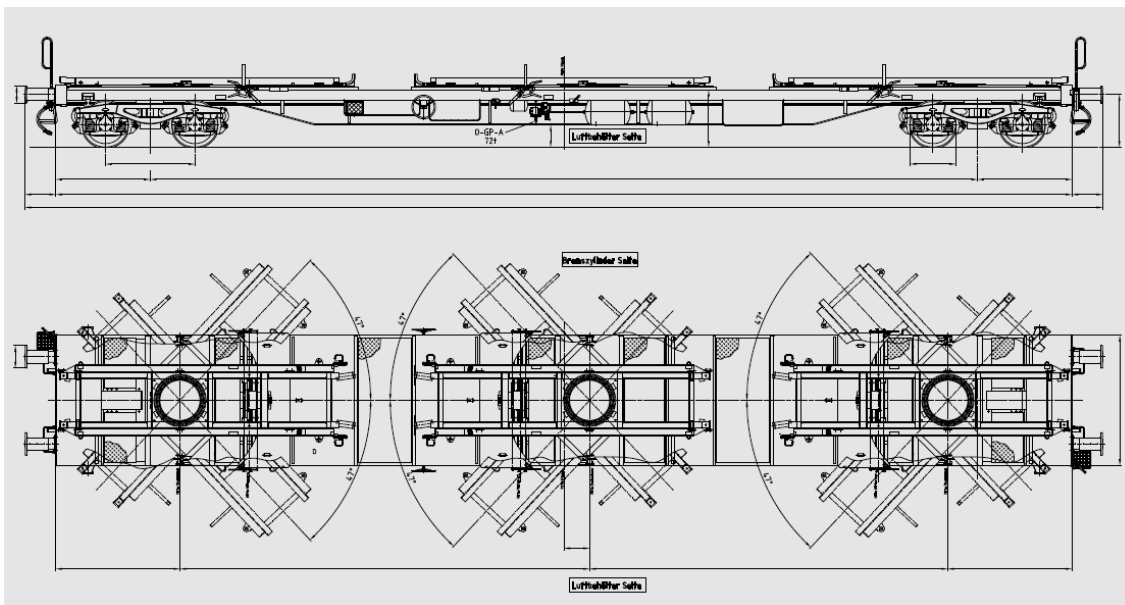
Abbildung 12 Typenskizze Slps-x - Quelle VK

Beim entgleisten Wagen 31 81 472 6 152-9 wurden durch den ECM Sicherheitschecks durchgeführt und keine unfallkausalen Mängel festgestellt.
