Abschlussbericht

Unfall mit dem Hubschrauber der Type AS 350 B1,
am 10.03.2009, um ca. 13:24 Uhr UTC, in Deutschlandsberg,
A-8530, Deutschlandsberg, Steiermark
GZ: 2023-0.901.086

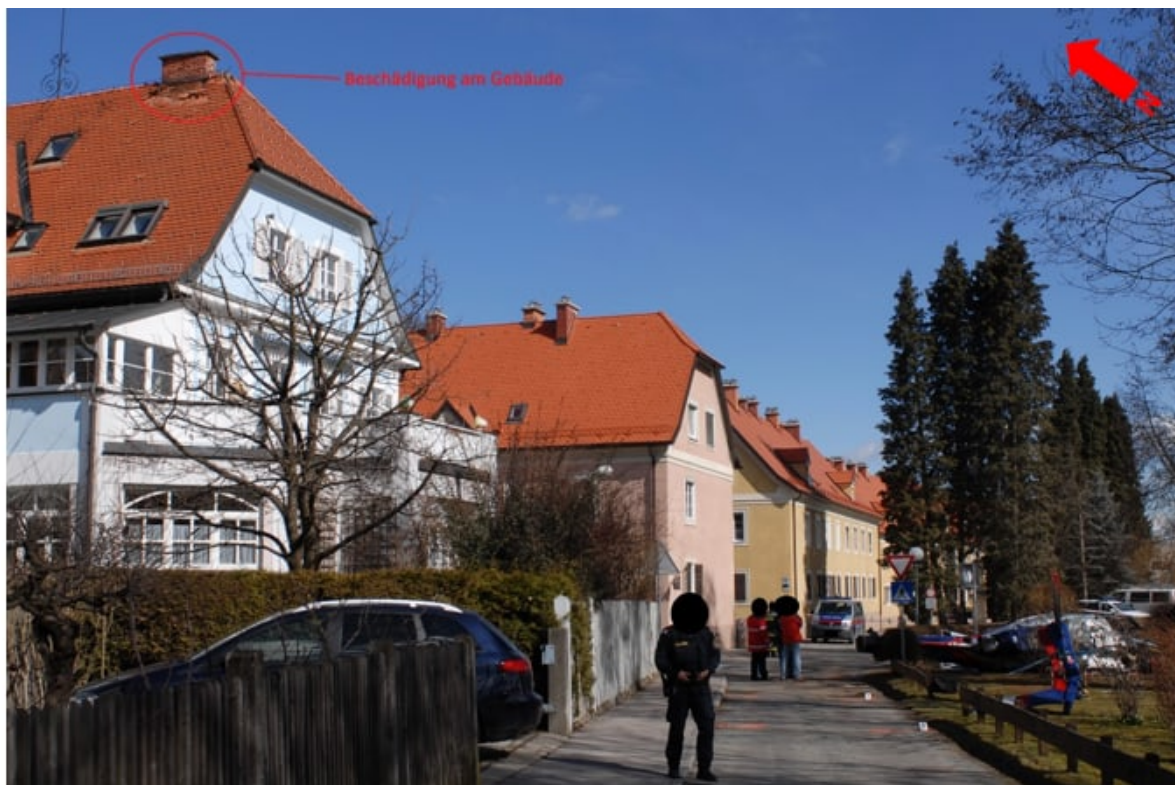
Abbildung 7 Übersichtsaufnahme des Unfallortes

Die Unfallstelle befand sich im westlichen Teil der Stadt Deutschlandsberg auf einem Wiesengrundstück, welches an einer Seite an den Uferweg angrenzt und an der anderen Seite ohne Uferbewuchs an den Fluss Laßnitz grenzt. Am Ufer befanden sich in nördlicher Richtung mehrere ca. 15 m hohe Laubbäume. Der straßenseitige Rand des Wiesengrundstückes war mit Sträuchern bewachsen. Nord-nord-westlich der Unfallstelle befindet sich ein Gebäude, welches im Bereich der Kamineinfassung und des westlichen Daches durch den Absturz beschädigt wurde. Die Aufschlagrichtung des Hubschraubers auf das Wiesengrundstück betrug ca. 120°.

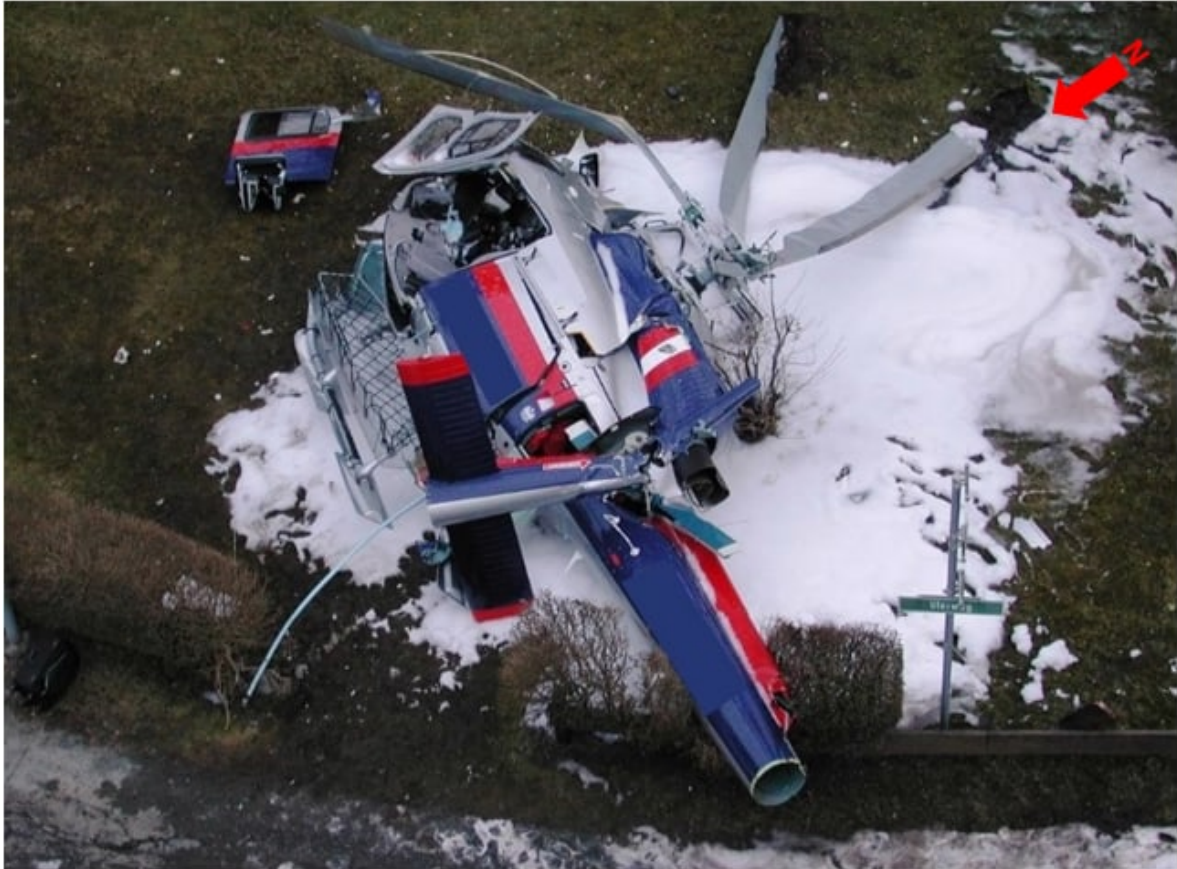
Abbildung 9 Endlage des Luftfahrzeuges von oben

Kufenrohr, inklusive Schneeboarder und Lastenkorb, war mit der Zelle kraftschlüssig verbunden. Im Bereich der linken Kufe konnte eine ca. 0,5 m lange Schleifspur im Wiesenboden festgestellt werden.

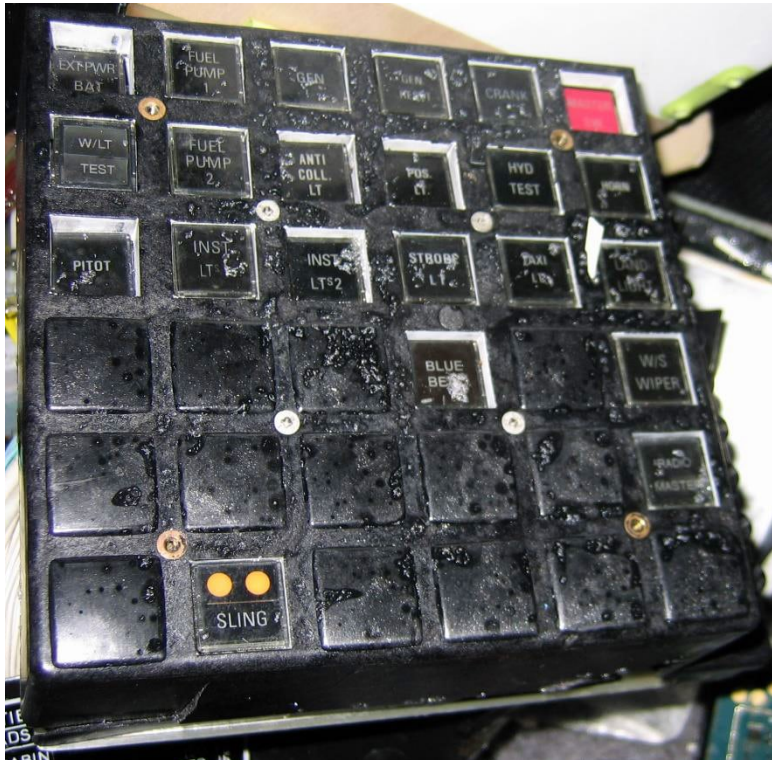
Abbildung 15 Aufnahme der Schalterkonsole an der Unfallstelle

MASTER SWITCH	ON	GEN	OFF
CRANK	OFF	FUEL PUMP 1	OFF
GEN RESET	OFF	EXT PWR BAT	ON
HORN	OFF	ANTI COLL LT	ON
HYD TEST	OFF	FUEL PUMP 2	OFF
POS LT	ON	W/LT TEST	OFF
LAND LIGHT	OFF	TAXI LT	OFF
STROBE LT	OFF	INST LTs 2	ON
INST LT	OFF	PITOT	ON
W/S WIPER	OFF	BLUE BEACON	ON
RADIO MASTER	OFF	SLING	OFF

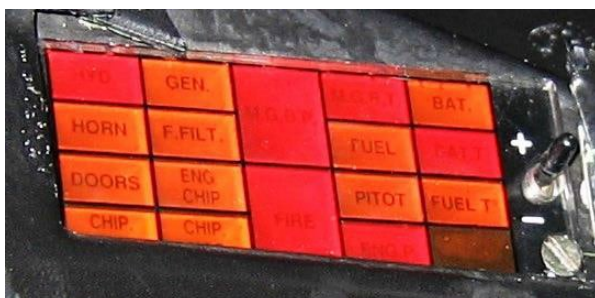
Abbildung 16 Aufnahme der Warnlampen Konsole nach externer Spannungsversorgung

Die Warnlampen Konsole wurde an der Unfallstelle äußerlich unbeschädigt und vollständig vorgefunden.

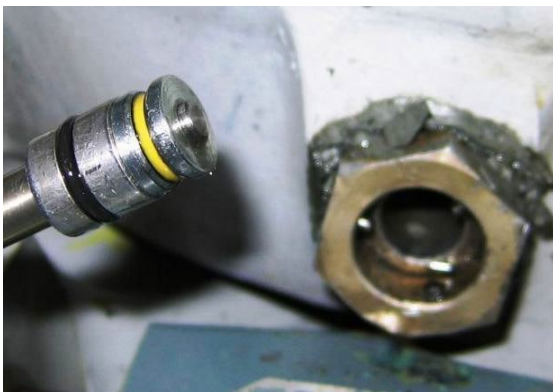
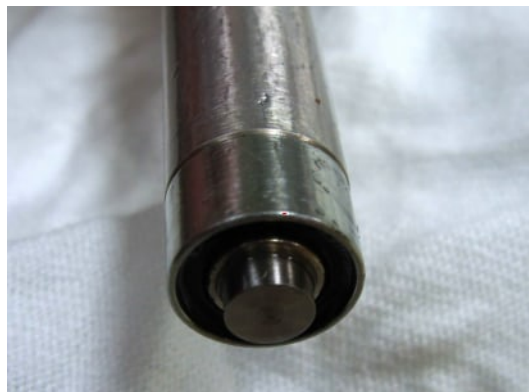
Der Hauptgetriebe Ölfilter wurde ausgebaut und eine Ölprobe entnommen. Die Ölleitung zwischen Hauptgetriebe und Ölkühler wurde hauptgetriebeseitig für einen späteren Ausbau abgeschlossen. Alle außenliegenden Leitungen waren angezogen und mit Draht gegen Verdrehung gesichert. Beide Magnetic Chip Detectors wiesen keine metallischen Partikel auf.

Abbildung 17 Magnetic Chip Detector

Abbildung 18 Mast Magnetic Chip Detector

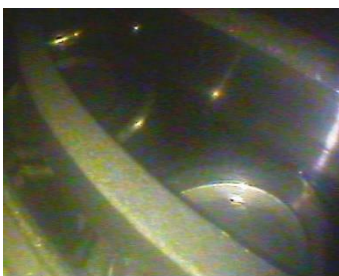
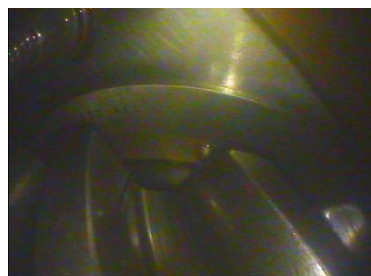
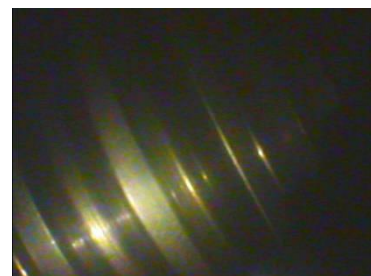
Das Hauptantriebskegelrad wurde visuell mittels Endoskopie durch die Inspektionsöffnung am konischen Eintrittsteil des Hauptgetriebes geprüft. Weiteres wurde durch die gleiche Öffnung das Kegelrollenlager beim Hauptgetriebeeingang endoskopiert. Der untere Zahnkranz (Ring Gear) des Kegelradgetriebes konnte durch die Öleinfüllöffnung an der linken Seite mit dem Endoskop geprüft werden.

Abbildung 19 Kegelrollenlager

Abbildung 20 Hauptantriebskegelrad

Abbildung 21 Ring Gear

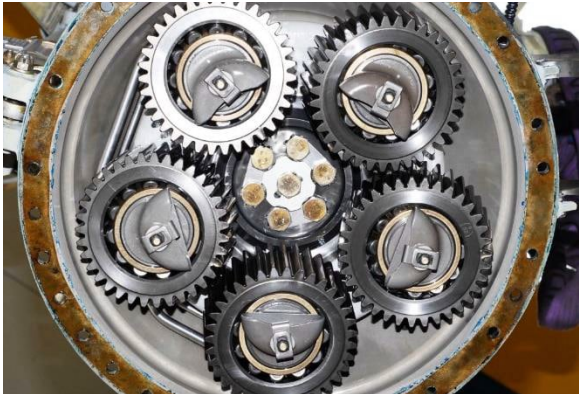
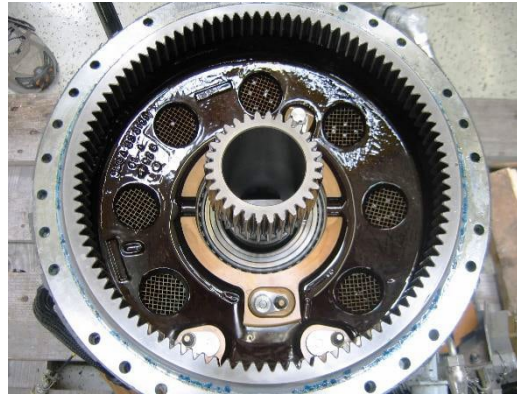
Es konnten weder mechanische Schäden noch Abnutzungsspuren an den Zahnflanken festgestellt werden. Die Wälzlager der Planetenräder und des Antriebrades waren unbeschädigt und freigängig. Alle Öldüsen zur Schmierung des Hauptgetriebes und innen liegenden Hydraulikleitungen waren vorschriftsmäßig eingebaut und verschraubt. Die Befestigungsschrauben des Mastes waren alle mit Sicherungsblechen gesichert und wiesen keine visuell erkennbaren Mängel auf. Im Planetenradgetriebe konnten weder technische Mängel noch eine beeinträchtigende Funktion festgestellt werden.

Abbildung 25 Planetenräder, Planetenträger und Rotormastbefestigung

Abbildung 26 Unterseite des Hauptgetriebes

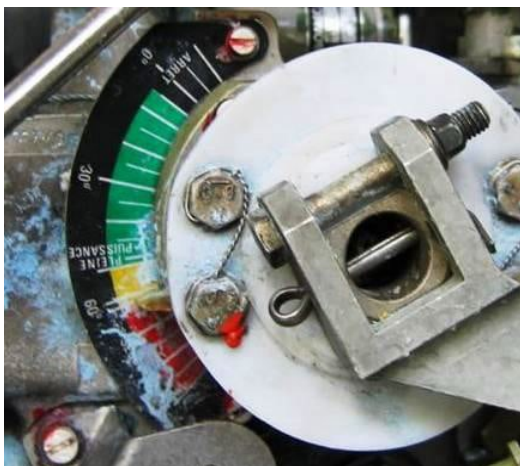
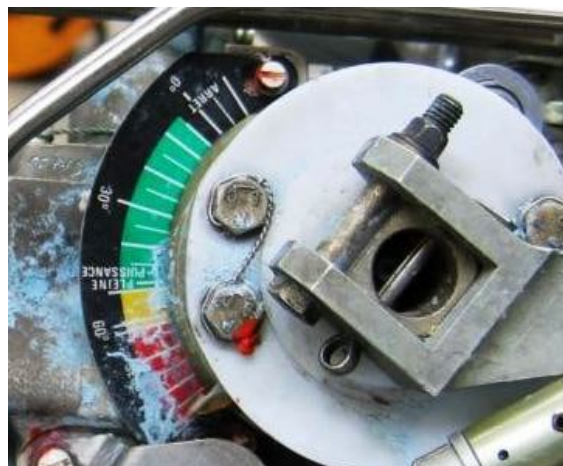
Der Kraftstoffzufuhrhebel befand sich in Endlage im Cockpit in Flight Position und der Zeiger an der Fuel Control Unit am Ende des gelben Bereiches. Die Stoßstange wies ca. 15 cm vor der FCU eine Verbiegung auf, wodurch die geschlossene Stellung mechanisch nicht mehr eingestellt werden konnte.

Abbildung 37 FCU Einstellung in Endlage

Abbildung 38 FCU Einstellung Emergency Position

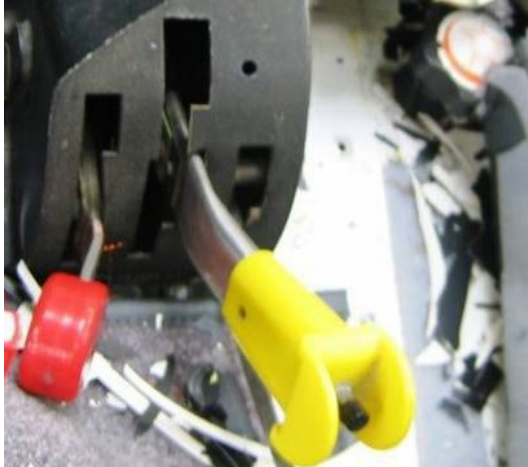
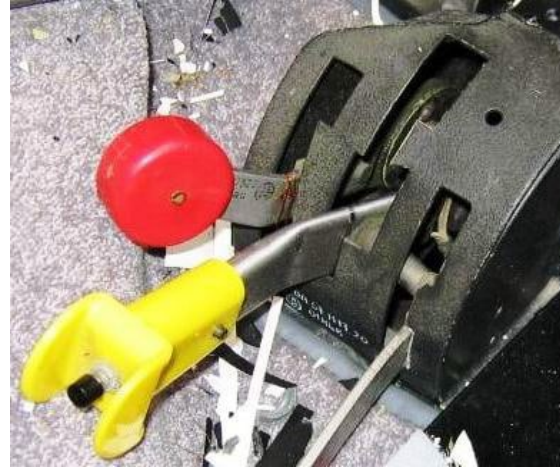
Abbildung 39 Kraftstoffzufuhrhebel in Flight Position (Zustand in Endlage)

Abbildung 40 Kraftstoffzufuhrhebel in Emergency Position

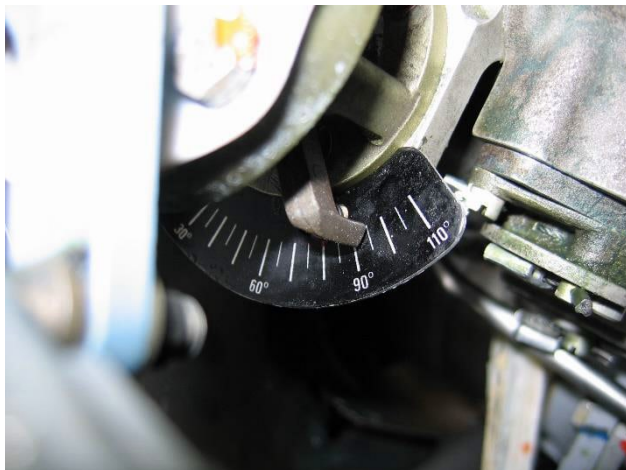
Der mechanische Bowdenzug des Anticipator Controls wurde in 90° Position vorgefunden, was einer hohen Triebwerksleistung entsprechen würde. Der Bowdenzug wurde im Bereich der Kabinenrückwand getrennt. Nach Abschließen des Gestänges konnte der Anticipator Control Lever leichtgängig gedreht werden.

Abbildung 41 Anticipator Lever in Endlage (Auffindungszustand)

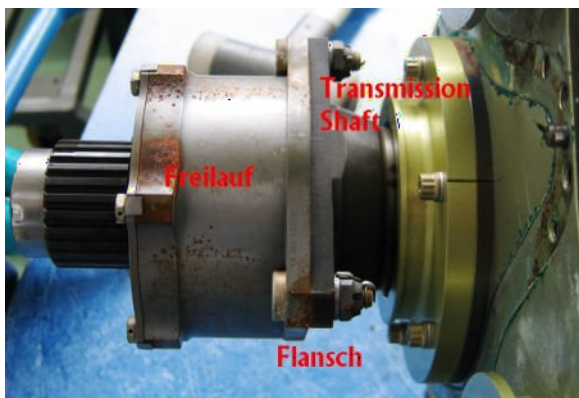
Am Front Support Casing wurden an der linken Seite Knickfalten bzw. Torsionsfalten festgestellt. Die Dicke des Bleches des Front Support Casing wurde mit 1,6 mm gemessen.

Abbildung 49 Transmission Shaft mit Freilauf und Power Drive Shaft

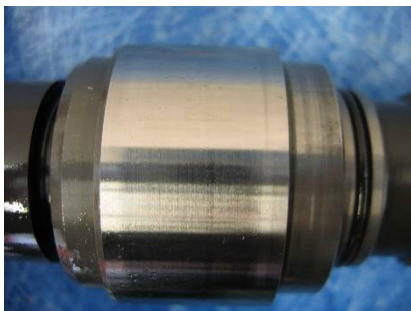
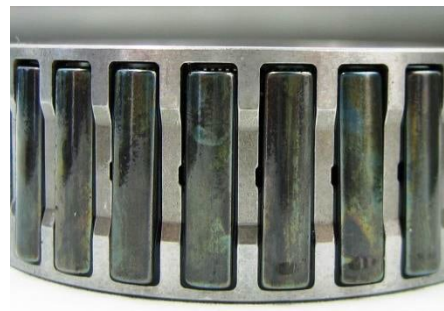
Das Protection Tube des Transmission Shafts wies auf der Höhe des Modul 3 eine Knickfalte auf. Danach wurden der Freilaufdeckel und die Verbindung zum Transmission Shaft getrennt und der Freilauf zerlegt. Die Dimensionen der Freilaufteile wurden gemäß Herstellervorgabe geprüft und waren innerhalb der vorgegeben Toleranzen. Der Power Drive Shaft wies keine Druck- oder Schleifspuren auf dessen Oberfläche auf. Alle Bauteile waren unverschmutzt und vor der Zerlegung funktionstüchtig.

Abbildung 51 Power Drive Shaft

Abbildung 52 Freilaufkörper

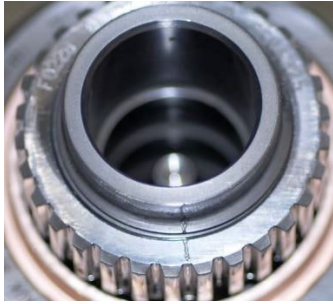
Das Getriebe war leicht drehbar und wies visuell keine Schäden auf. Die Einbaupositionsmarkierung an der Antriebswelle des Getriebes zeigte keine Verdrehung der beiden Wellenteile.

Abbildung 53 Getriebe Eingangswelle mit Positionsmarkierung

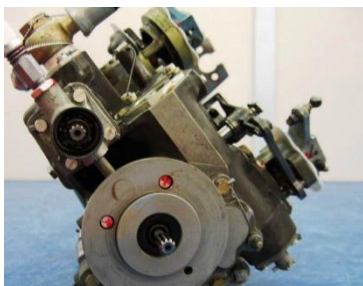
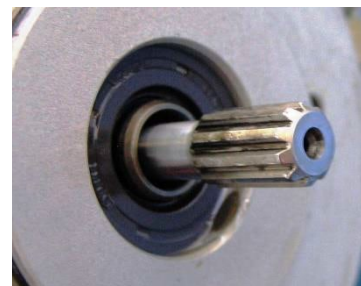
Die Fuel Control Unit wurde bereits im ersten Schritt der Triebwerksuntersuchung von der Accessory Gearbox abgebaut. Dabei konnte festgestellt werden, dass die Zahnwellenverbindung des Gas Generators (N1 Antrieb) und der Power Turbine (N2 Antrieb) äußerlich keine Beschädigungen aufwiesen und sich frei drehen ließen.

Abbildung 54 FCU

Abbildung 56 Detail N1 Antrieb

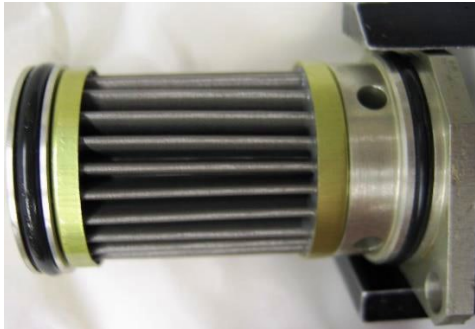
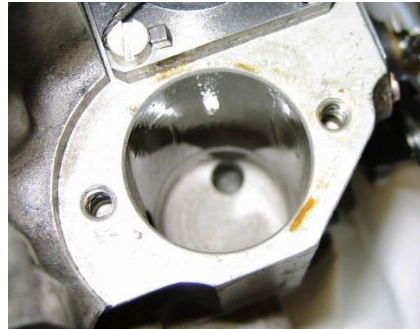
Abbildung 57 FCU Fuel Filter

Anschließend wurde das Fuel Filter Gehäuse geöffnet, der Kraftstofffilter kontrolliert und eine Kraftstoffprobe entnommen. Danach wurde, um weitere Tests am Prüfstand durchführen zu können, der Kraftstofffilter wieder eingebaut und das Gehäuse geschlossen.

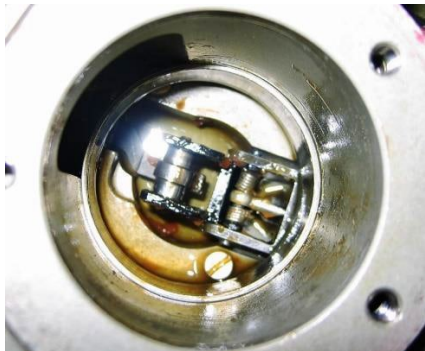
Abbildung 59 Kammer der Beschleunigungseinheit

Nachdem alle Testreihen im zusammengebauten Zustand abgeschlossen waren, wurde die gesamte FCU in dessen Einzelbauteile zerlegt. Zuerst wurde die Beschleunigungseinheit, die direkt mit einem Stößel auf das Kraftstoffnadelventil wirkt, ausgebaut. Der Anticipator Bowdenzug, welcher direkt vom kollektiven Blattverstellhebel mit der Beschleunigungseinheit und somit mit dem Kraftstoffzufuhrventil verbunden ist, hat die Aufgabe, bei Leistungszu- oder -abnahme durch das Nadelventil des Kraftstoffzufuhrventils direkt den Kraftstofffluss zu erhöhen. Dies ermöglicht, die Reglerzeit der gewünschten Leistung erheblich zu verringern. Die Kammer der Beschleunigungseinheit wurde mit leichten Kraftstoffspuren vorgefunden. Der Verdichter-Enddruck P2 beaufschlagt eine Aneroiddose von außen, die mit dem Kraftstoffzufuhrventil verbunden ist. Bei Erhöhung des kollektiven Anstellwinkels verringert sich kurzfristig der P2 Druck und das Auseinandergehen der Aneroiddose bewirkt eine Erhöhung des Kraftstoffflusses. In diesem Bereich des Reglers wird der Kraftstoffdruck moduliert und als Hydraulikflüssigkeit verwendet und fließt ausschließlich im Regelungsbereich der FCU. Diese Undichtheit könnte Drehzahlschwankungen verursachen, da die Verdichterluft über zwei O-Ringe in den Kraftstoff Regelkreis gelangen könnte. Beide O-Ringe wiesen jedoch keine Beschädigungen auf.

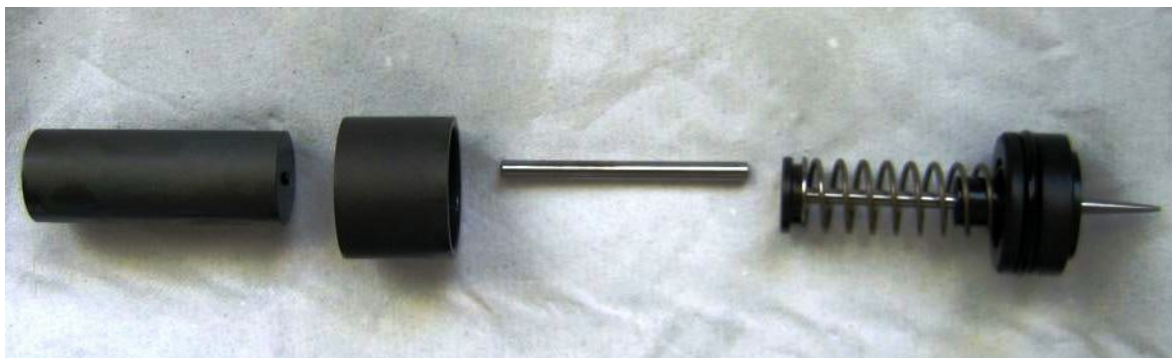
Abbildung 61 Zweiteiliger Arbeitskolben mit Verstellstange und Kraftstoffzufuhrventil

Beide Arbeitskolben wurden auf Zustand und Freigängigkeit im Gehäuse geprüft. Es konnten keine Abweichungen von den Herstellerspezifikationen festgestellt werden.

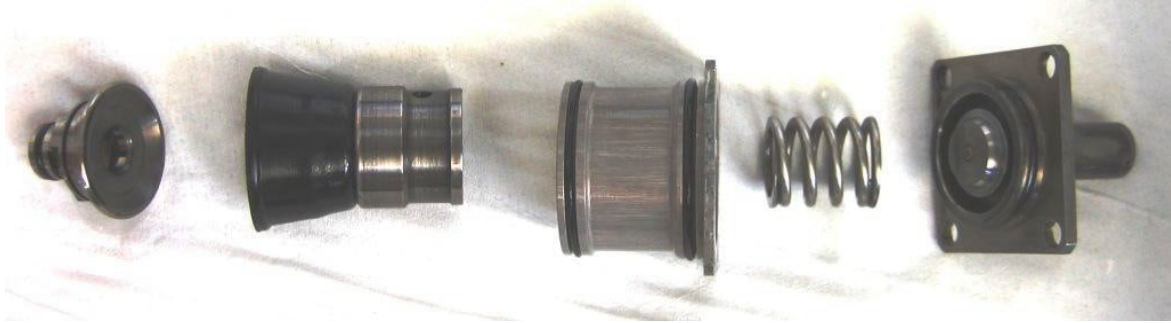
Abbildung 62 Delta P Valve

Alle Bauteile, O-Ringe und die Feder waren unbeschädigt und wiesen keine Abweichungen auf. Das Diaphragma wurde auf Risse geprüft und für fehlerfrei befunden.

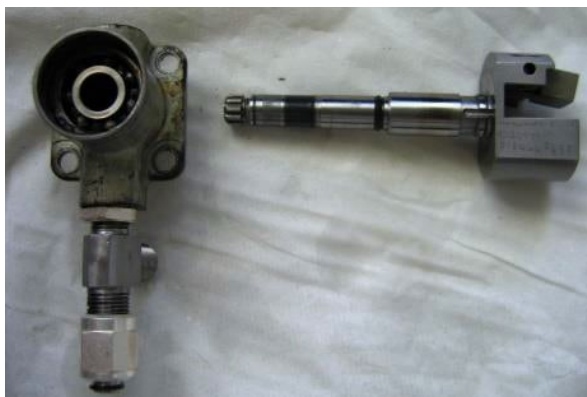
Abbildung 63 N2 Regler mit Fliehkraften

In weiterer Folge wurde der N2 Regler mit dessen Fliehkraft ausgebaut. Vor der Zerlegung konnte im Gehäuse die Übermittlung der Einstellung des N2 Reglers zum N1 Regler über die Umlenkhebeln mechanisch ohne Abweichungen geprüft werden. Die Zahnflanken der Antriebsverzahnung des N2 Reglers waren unbeschädigt. Das Wälzlager im Gehäuse war frei von Schmutz und konnte leichtgängig durchgedreht werden. Die Funktion des Fliehkraftes wies im ausgebauten Zustand mechanisch keine Beeinträchtigung auf.

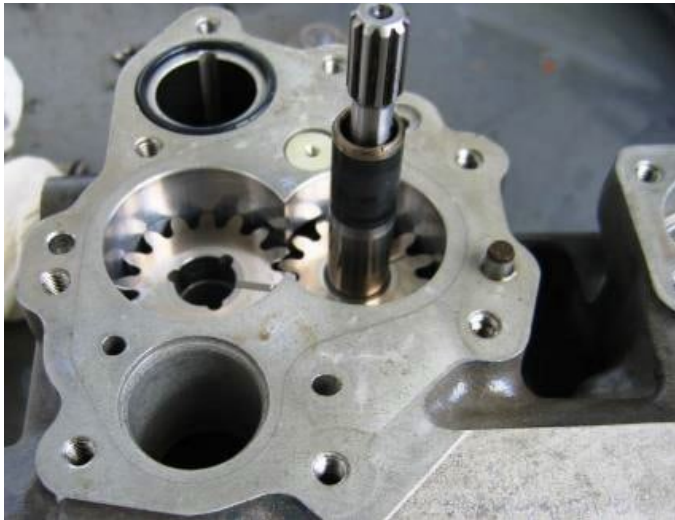
Abbildung 64 Kraftstoffpumpe

In einem weiteren Schritt wurde die in der Fuel Control Unit eingebaute mehrstufige Kraftstoffpumpe ausgebaut. Die Antriebsverzahnung der Kraftstoffpumpe wies keine Abnützung der Zahnflanken auf und die Zahnräder der Pumpe konnten leichtgängig über den Antrieb durchgedreht werden. Im Gehäuse konnten leichte, von den Zahnrädern stammende, Schleifspuren erkannt werden, welche jedoch als nicht ungewöhnlich anzusehen sind.

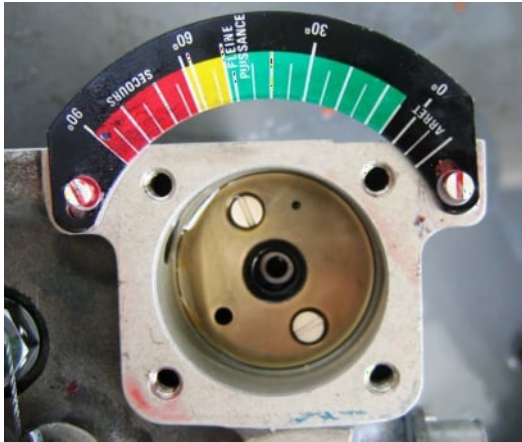
Abbildung 65 Gehäuse des Kraftstoffregelventiles mit Skala und 2 Bohrungen

Es wurde beim Lager keine schwergängige Stelle festgestellt. Vor der Zerlegung konnte die Funktion bereits überprüft werden. Alle O-Ringe waren in unbeschädigtem Zustand und die beiden Bohrungen waren frei von Fremdkörpern. Die Funktion des manuellen Regels über den Kraftstoffzufuhrhebel war gegeben.

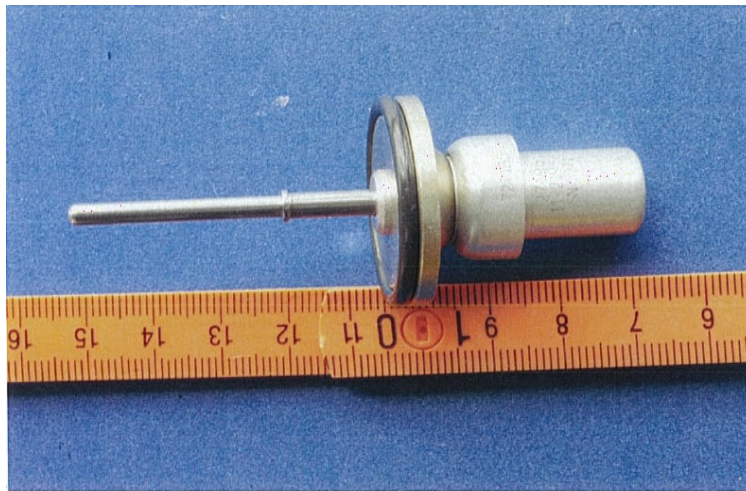
Das Thermoelement verfügt äußerlich über einen guten Zustand ohne jegliche Beschädigung. Der Übertragungsstift (Länge 63,2 mm) weist einen guten Zustand auf, der O-Ring ist unbeschädigt.

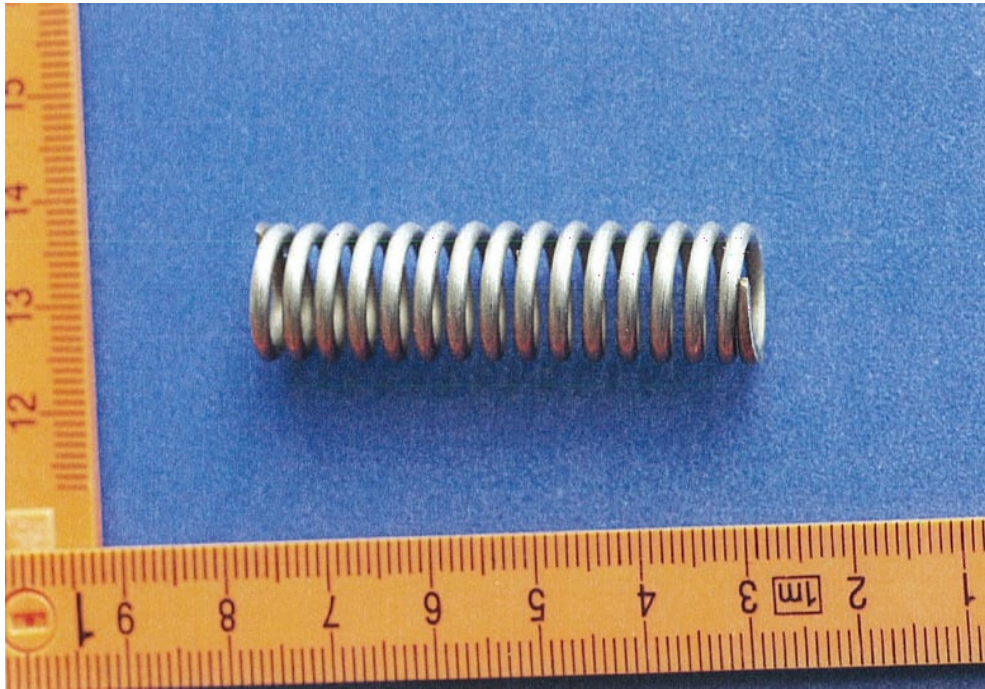
Steuerkolben mit Feder

Der Steuerkolben verfügt am Kolbenschaft, vor allem im oberen und unteren Schaftabschluss über deutlich erkennbare teilweise fresserartige Anlaufspuren. In der Oberfläche des Kolbenschafts sind in Längsrichtung verlaufende Schürfstellen zu erkennen, die eine geschätzte Tiefe von bis zu 0,3 mm aufweisen. Die übrige Oberfläche weist eine gleichmäßige (geschliffene) Oberfläche auf.

Die fresserartigen Anlaufspuren sind in Kolbenlängsachse vorhanden und reichen von der Schaftoberkante bis in etwa an den ersten Steuerschlitz. Vereinzelt sind am Schaft bis an die Kolbenmitte verlaufende Längsschürfer vorhanden. Die Spiralfeder welche auf den Kolben einwirkt, hat eine Länge von etwa 48 mm und einem Außendurchmesser von 13 mm und ist unbeschädigt.

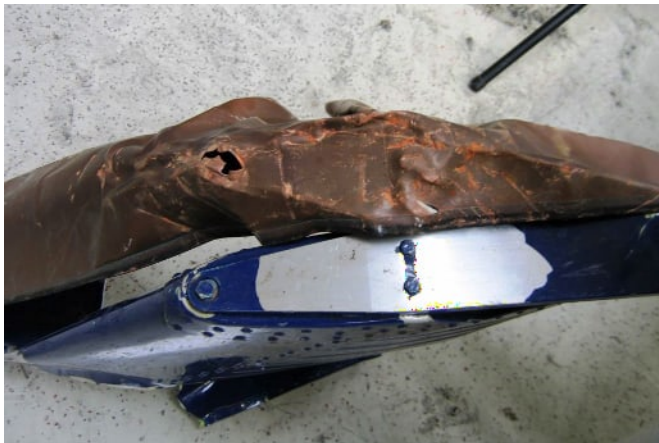
Abbildung 69 Detailansicht Erstkollision

Ca. 15 m über dem Niveau der Endlage kam es sodann zu einer starken Berührung der vertikalen Stabilisierungsflosse mit einem Hausdach, insbesondere einer Kamineinfassung. Die Blechummantelung des Kamins wurde durch die Erstberührung mit der unteren vertikalen Stabilisierungsflosse vom Dach getrennt und blieb an den westlichen Schneehaken des Daches liegen. Die Aufprallspuren an der Blechummantelung des Kamins resultieren aus den drei Befestigungsschraubenköpfen der Stabilisierungsflossen und dem Hecksporn. Die untere vertikale Stabilisierungsflosse wurde hierbei von der Leitwerksträgerbefestigung getrennt. Die ziegelfarbigen Spuren an der Oberfläche der Heckrotorblätter konnten den Schleifspuren an den Dachziegeln des Hauses zugeordnet werden. Die Fluglage des Hubschraubers hatte folglich zu diesem Zeitpunkt eine starke Querlage nach rechts.
