UNTERSUCHUNGSBERICHT

Sicherheitsuntersuchungsstelle des Bundes

BMVIT-795.345-IV/BAV/UUB/SCH/2013

**Zusammenprall entrollter Wagen mit PKW
auf einer Eisenbahnkreuzung in Österreich
am 29. Juli 2013**

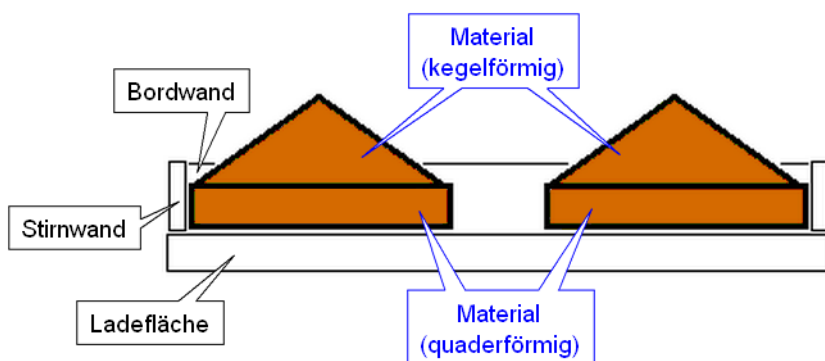
Abbildung 8 Beladungssituation schematisch (Quelle SUB)

Aufgrund der Beladungstätigkeiten des Zwei-Wege-Baggers im eingeleisten Zustand von beiden Seiten des entrollten Wagens, ergab sich an beiden Enden der Ladefläche ein Schüttkegel mit darunter befindlicher, jeweils quaderförmiger – an drei Seiten durch die Seitenwände begrenzter – Materialanordnung.

Laut technischer Beschreibung des „Ks“ (Quelle VK) ist die Seitenwandhöhe H (Stirn- und Bordwände) 40 cm und die Breite der Ladefläche B 2,76 m. Auf Grund der Auswertung der Fotos vom Beladungszustand werden von der Seitenwandhöhe H 5 cm abgezogen. Die Länge des Quaders wird mit der Breite der Ladefläche gleichgesetzt.

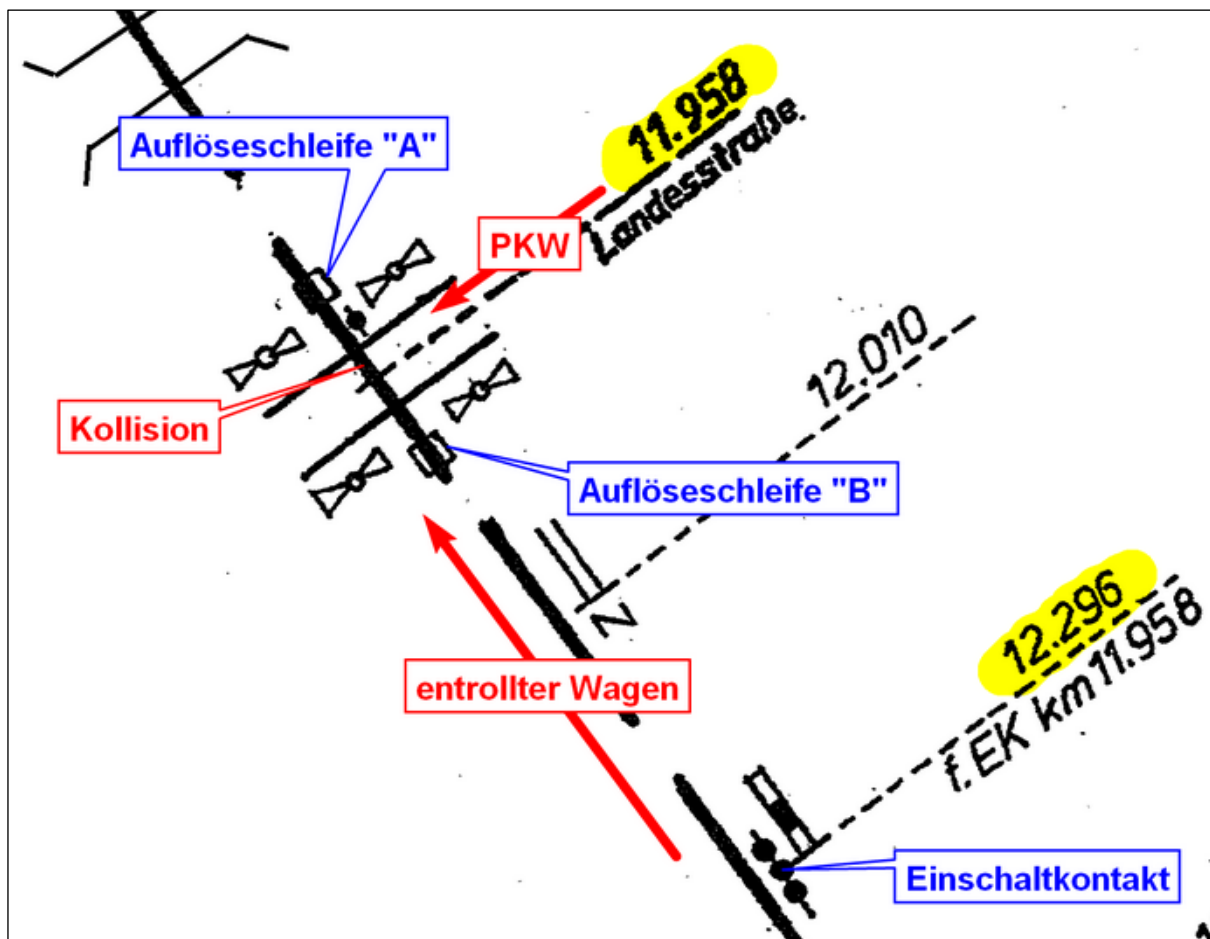
Abbildung 9 Lageplan der Infrastruktur der EK km 11,958 (Quelle IM)

Als Grundlage zur näherungsweise Berechnung der Geschwindigkeit des entrollten Wagens zum Zeitpunkt der Kollision werden der Lageplan der Infrastruktur mit den genauen Angaben der Kilometrierung und der ausgewertete Ausdruck des Stellungsschreibers der EK km 11,958 mit den Zeitangaben der Aktivierung der technischen Einrichtungen herangezogen.

Die Zeitangaben auf der Auswertung des Stellungsschreibers der EKSA (Quelle IM) unterliegen keiner Sommerzeitumstellung. Es ist also jeweils eine Stunde zur Zeitangabe auf dem Ausdruck hinzuzurechnen. D.h. 08:58:11 auf dem Ausdruck entspricht also der zum Unfallzeitpunkt gültigen mitteleuropäischen Sommerzeit von 09:58:11 UTC+2 (MESZ). Die folgenden Zeitangaben beziehen sich immer auf UTC+2 (MESZ).
