ENTGLEISUNG ZUG 64525

am 3. Juli 2012

**Österreichische Bundesbahnen
Strecke 45701
zw. Bf Weißkirchen und Bf Obdach**

Untersuchungsbericht

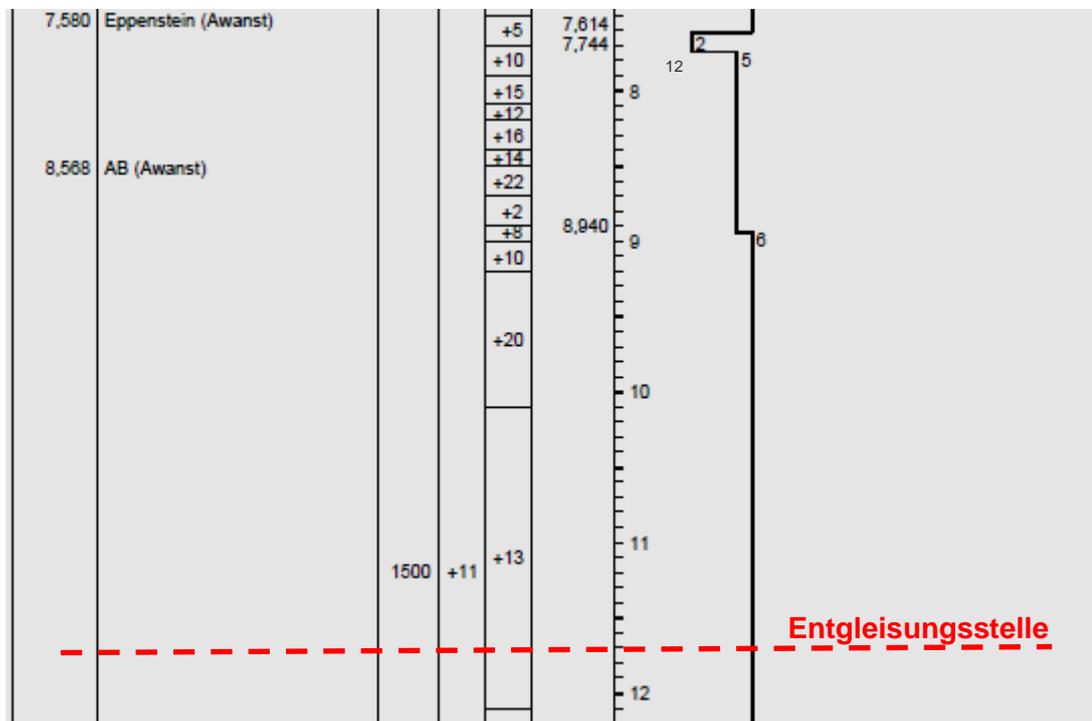
Abbildung 4 Auszug aus VzG Strecke 45701 - Quelle IM

Die örtlich zulässige Geschwindigkeit im betroffenen Streckenabschnitt betrug gemäß VzG des IM 60 km/h.

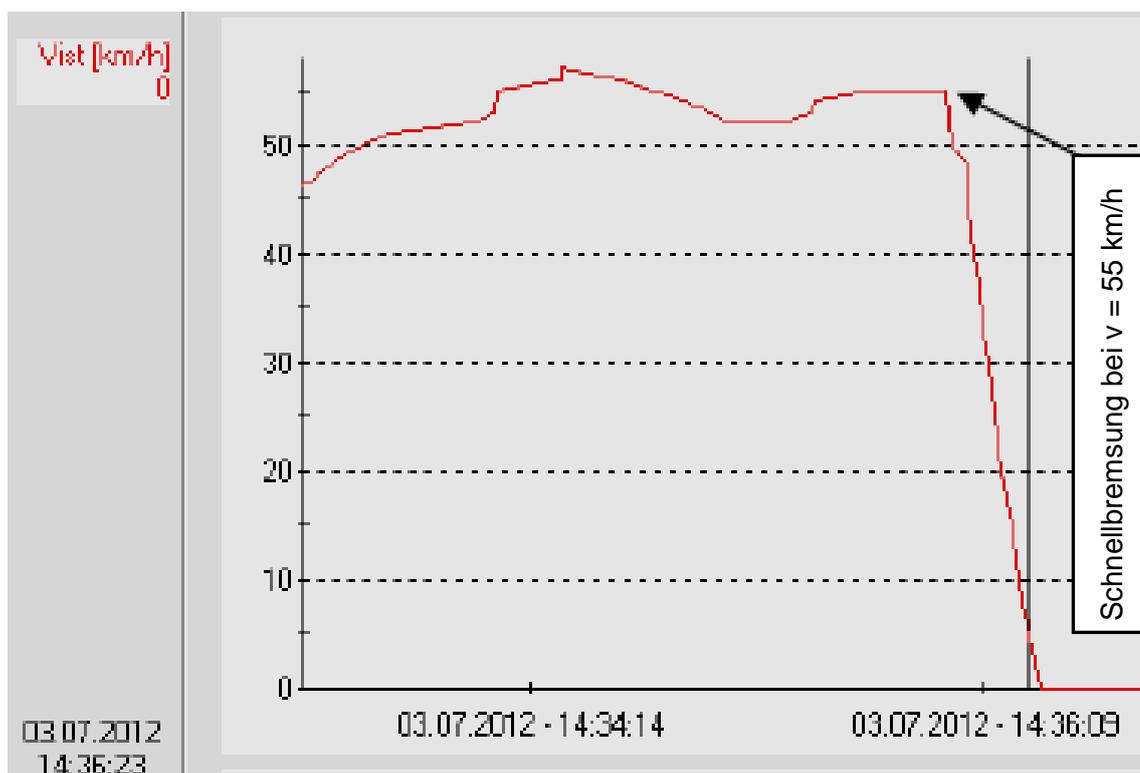
**Abbildung 12 Zeitbezogene Auswertung Registriereinrichtung Tfz 92 81 2016 054-6 –
Quelle Traktionsleister**

Die Aufzeichnung der Registriereinrichtung des führenden Tfz von Z 64525 wurde nach dem Ereignis gesichert und durch den Traktionsleister ausgewertet.

Beim Passieren der Gefahrenstelle wurde bemerkt, dass das Gleis komplett unterspült war und der zweite und dritte Wagen im Zugverband durch seitliches Kippen entgleisten.

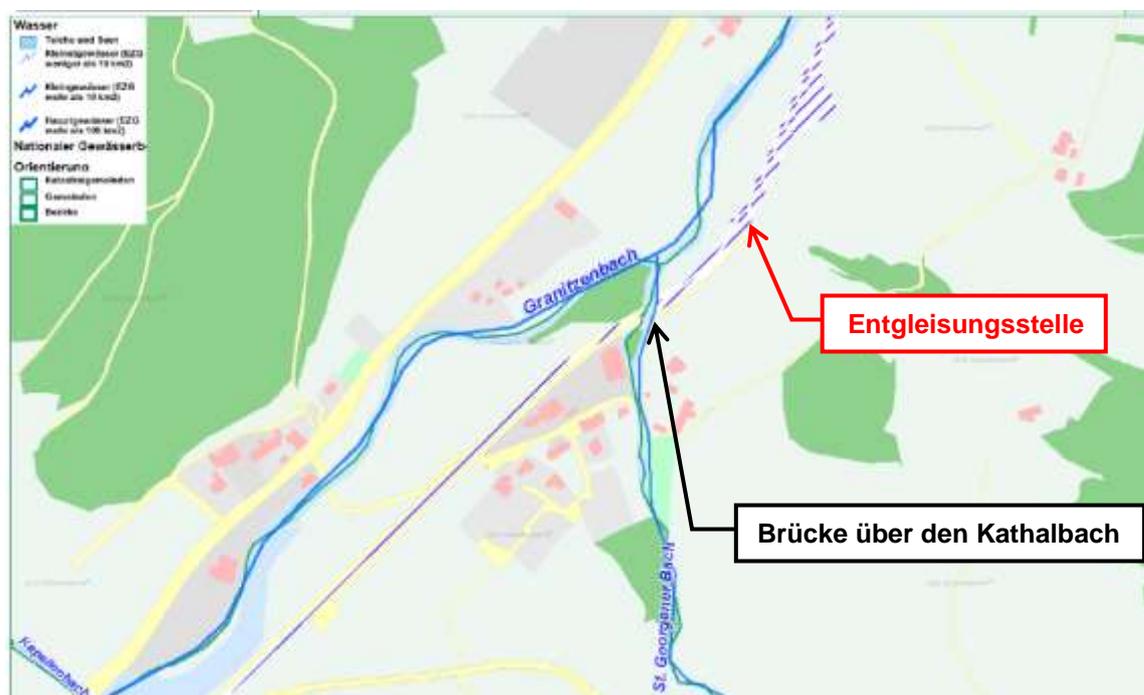
Abbildung 13 Auszug aus Digitaler Atlas Steiermark - Quelle GIS Land Steiermark

Das in der vorstehenden Abbildung als „St. Georgener Bach“ bezeichnete Gewässer wird von den Einwohnern „Kathalbach“ bezeichnet.
