# **UNTERSUCHUNGSBERICHT**

## **Sicherheitsuntersuchungsstelle des Bundes**

**GZ: BMVIT-795.319-IV/BAV/UUB/SCH/2012**

**Entgleisung eines Güterzuges  
in einem Bahnhof in Österreich  
am 22. September 2012**

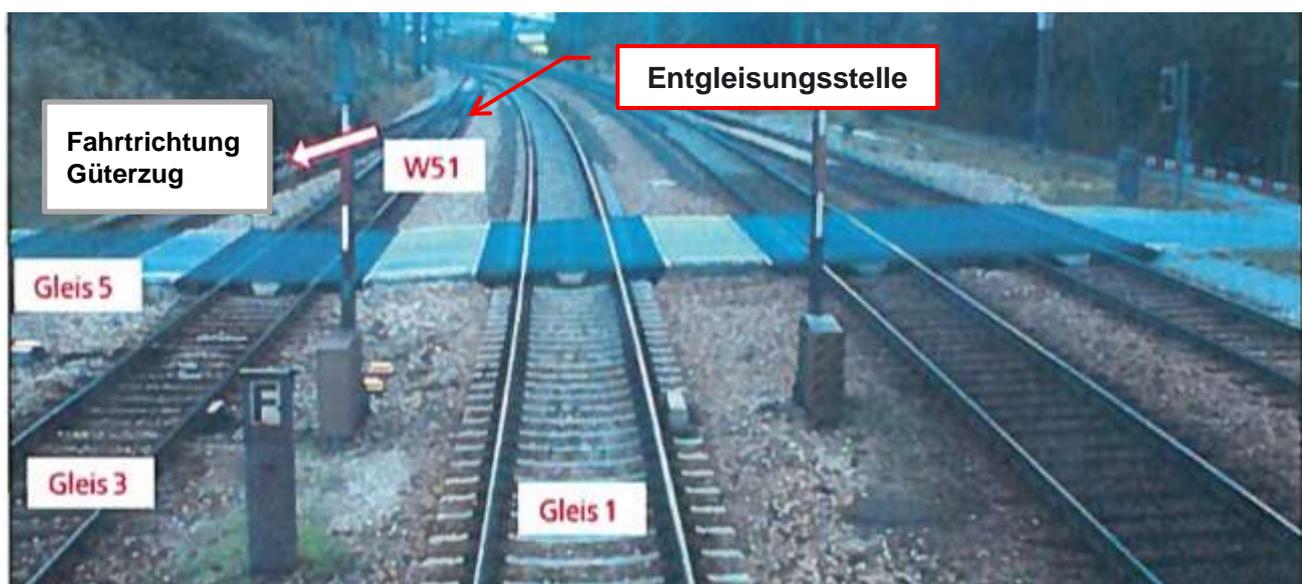
Abbildung 5 Entgleisungsstelle im IM-Bf vom 12.07.2012 15:45:54 Uhr (Quelle IM)

Nach dem Anfahren beschleunigte der Güterzug auf 44 km/h. Dadurch, dass sich Teile des Güterzuges noch in einem geringen Gefälle befanden, erhöhte sich die Geschwindigkeit bis zum Ausfahrtsignal „H5“ auf 48 km/h. Kurz nach dem Ausfahrtsignal „H5“ kam es infolge eines starken Luftverlustes in der HLL zu einer Zwangsbremmung.

Das Tzf kam im km 37,257 zum Stillstand. Bei der Untersuchung des Güterzuges durch den Tzf wurde eine Zugtrennung zwischen 16. und 17. Wagen sowie Beschädigungen an beiden Radsätzen des vorlaufenden Drehgestells des 17. Wagens – vermutlich durch eine vorangegangene Entgleisung - festgestellt. Zwischen den getrennten Zugteilen (16. und 17. Wagen) bestand nach dem Stillstand ein Abstand von ca. 50 m.

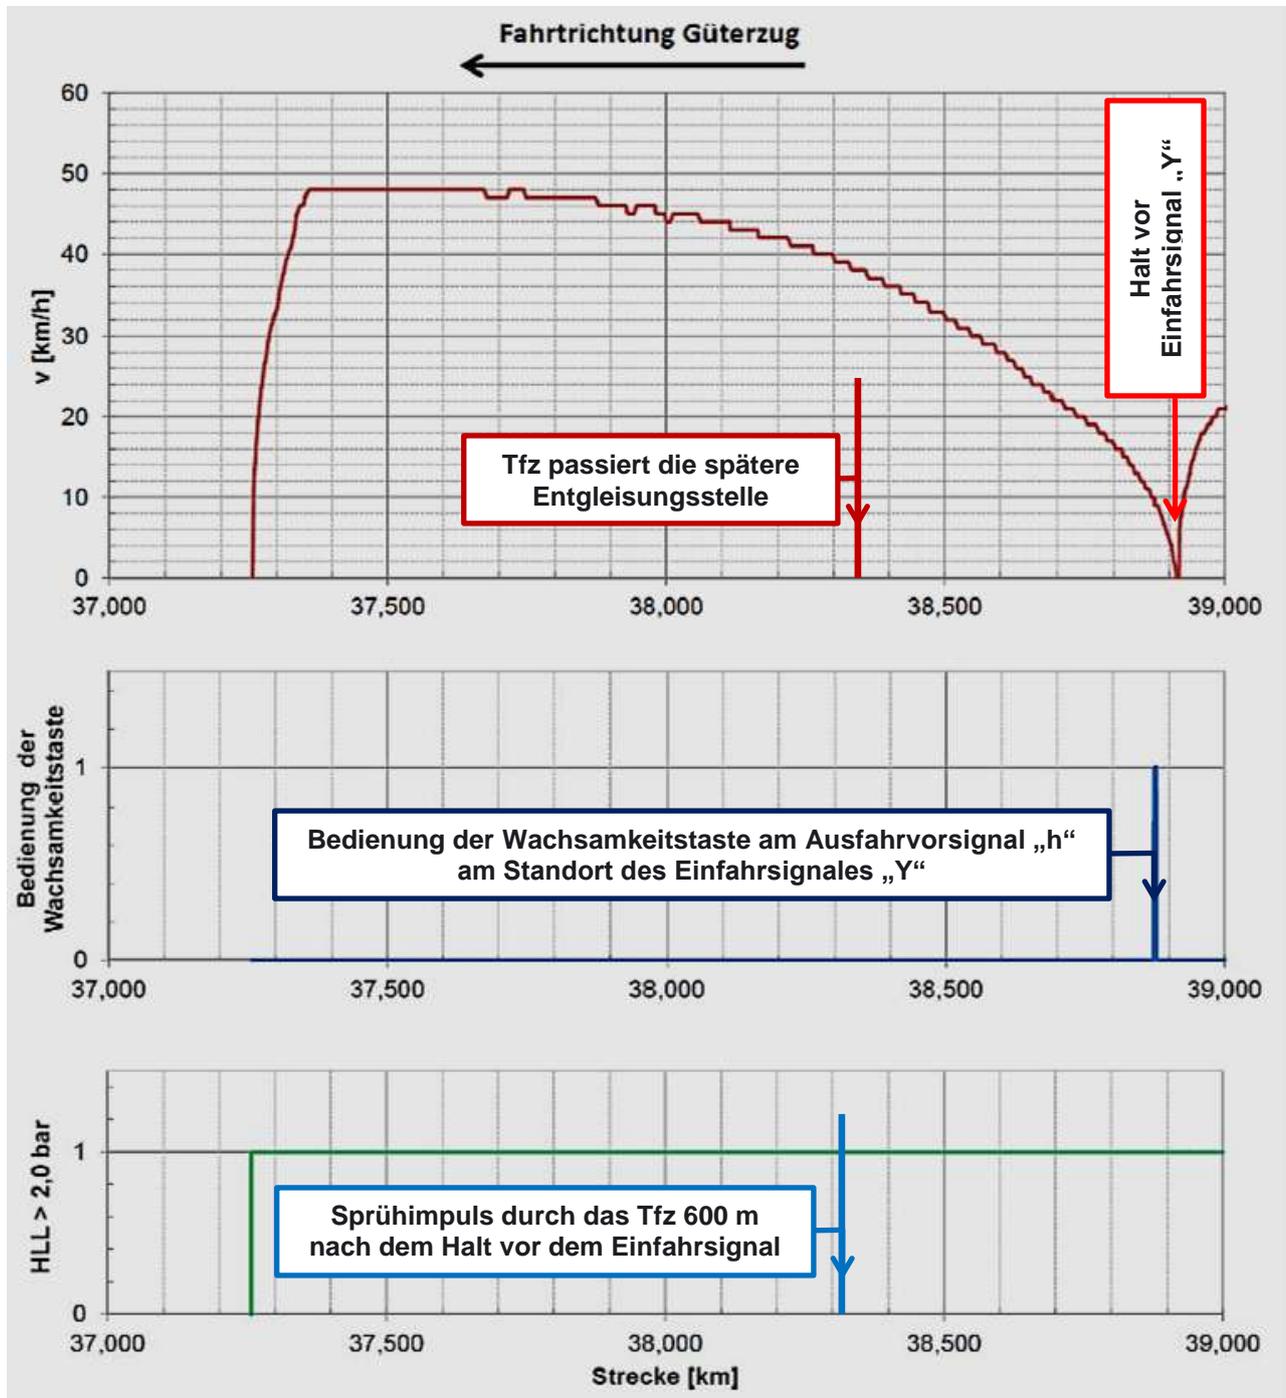
Abbildung 9 Wegbezogene Analyse der Registriereinrichtung des Tfz BR 185 (Quelle SUB)

Die Zugtrennung (Auftrennung der HLL) zwischen dem 16. und dem 17. Wagen im Zugverband bewirkte keine registrierte Druckabsenkung der HLL am Tfz unter 2,0 bar.

Dies bedeutet, dass bei der Weiterfahrt nach dem Stillstand des Güterzuges (ca. km 38,910) vor dem Einfahrsignal „Y“ (km 38,875), der erste Schmierimpuls ca. im km 38,310 erfolgte (siehe Abbildung 9). Die Entgleisung ereignete sich im km 38,340.

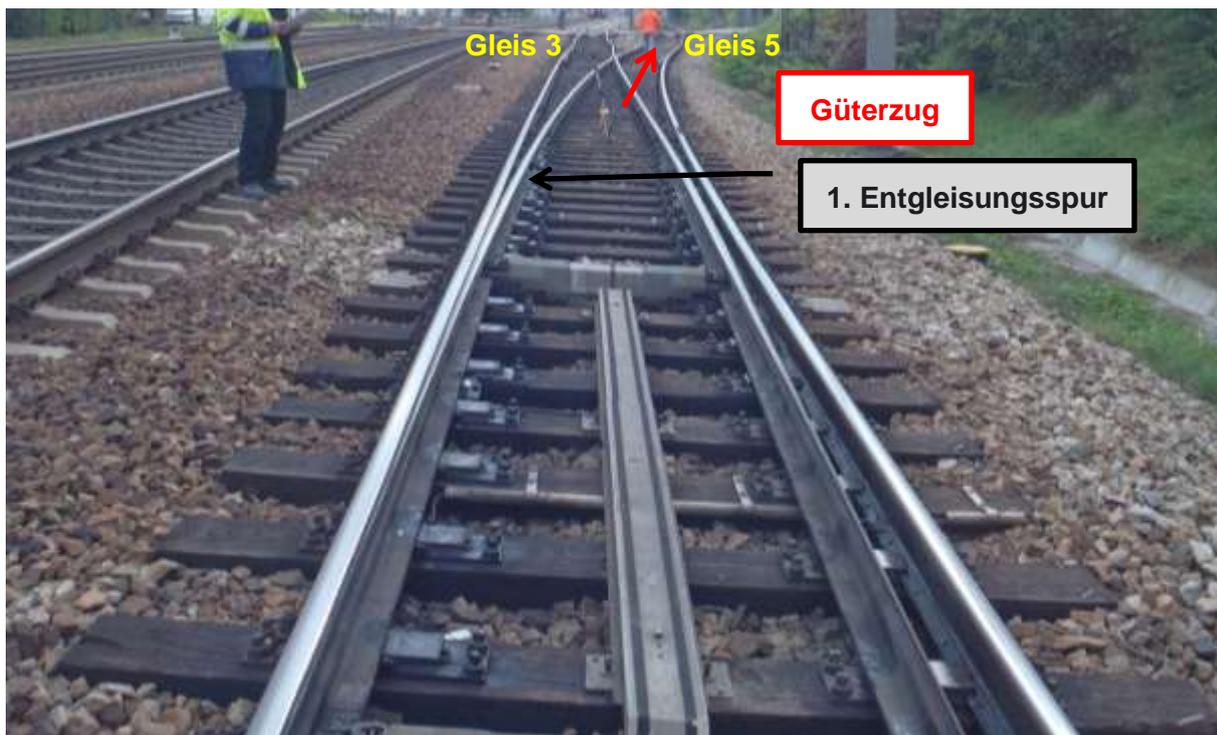
Abbildung 10 Übersicht Weiche 51 (Quelle IM)

Im Bereich der Weiche 51 (10,3 m nach der Weichenspitze = km 38,350) wurden im km 38,340 erste Entgleisungsspuren festgestellt. Die Weiche 51 ist eine Innenbogenweiche der Bauart IBW-54E2-500-1:12 FSch (H) mit Verschluss Bauart „SPHEROLOCK®“ und wurde gegen die Spitze nach rechts (Strang mit der größeren Krümmung) befahren.

Das vorlaufende Drehgestell des 17. Wagens entgleiste in Fahrtrichtung mit beiden Radsätzen nach links (bogenaußen).

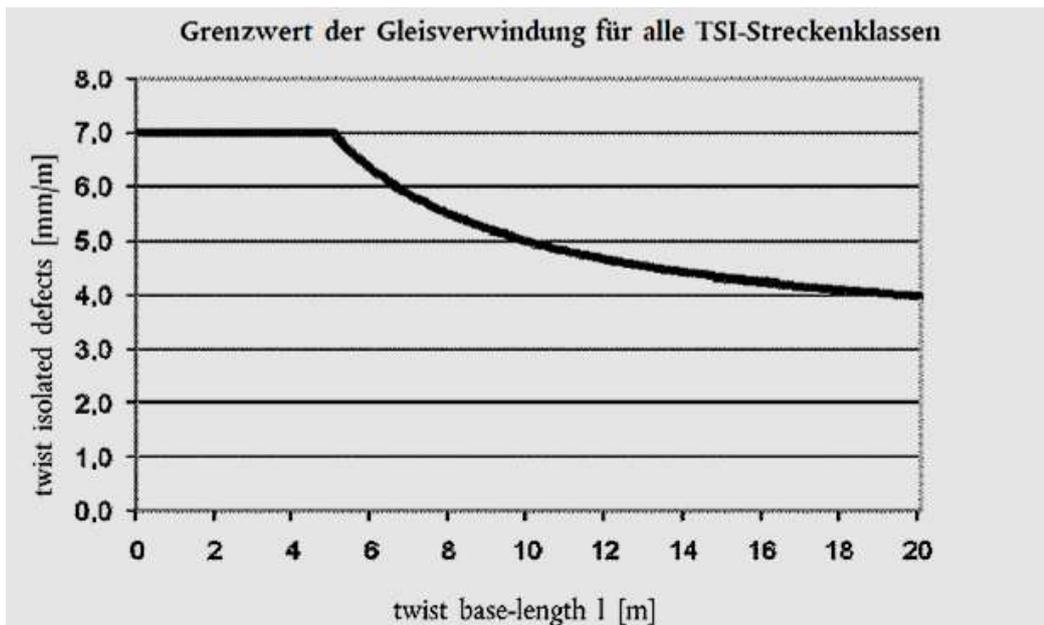
Abbildung 25 Grenzwert der Gleisverwindung (Quelle TSI CR Infra)

Der Grenzwert der 5-m-Verwindung (SES) beträgt für den gegenständlichen Fall 7 mm/m.

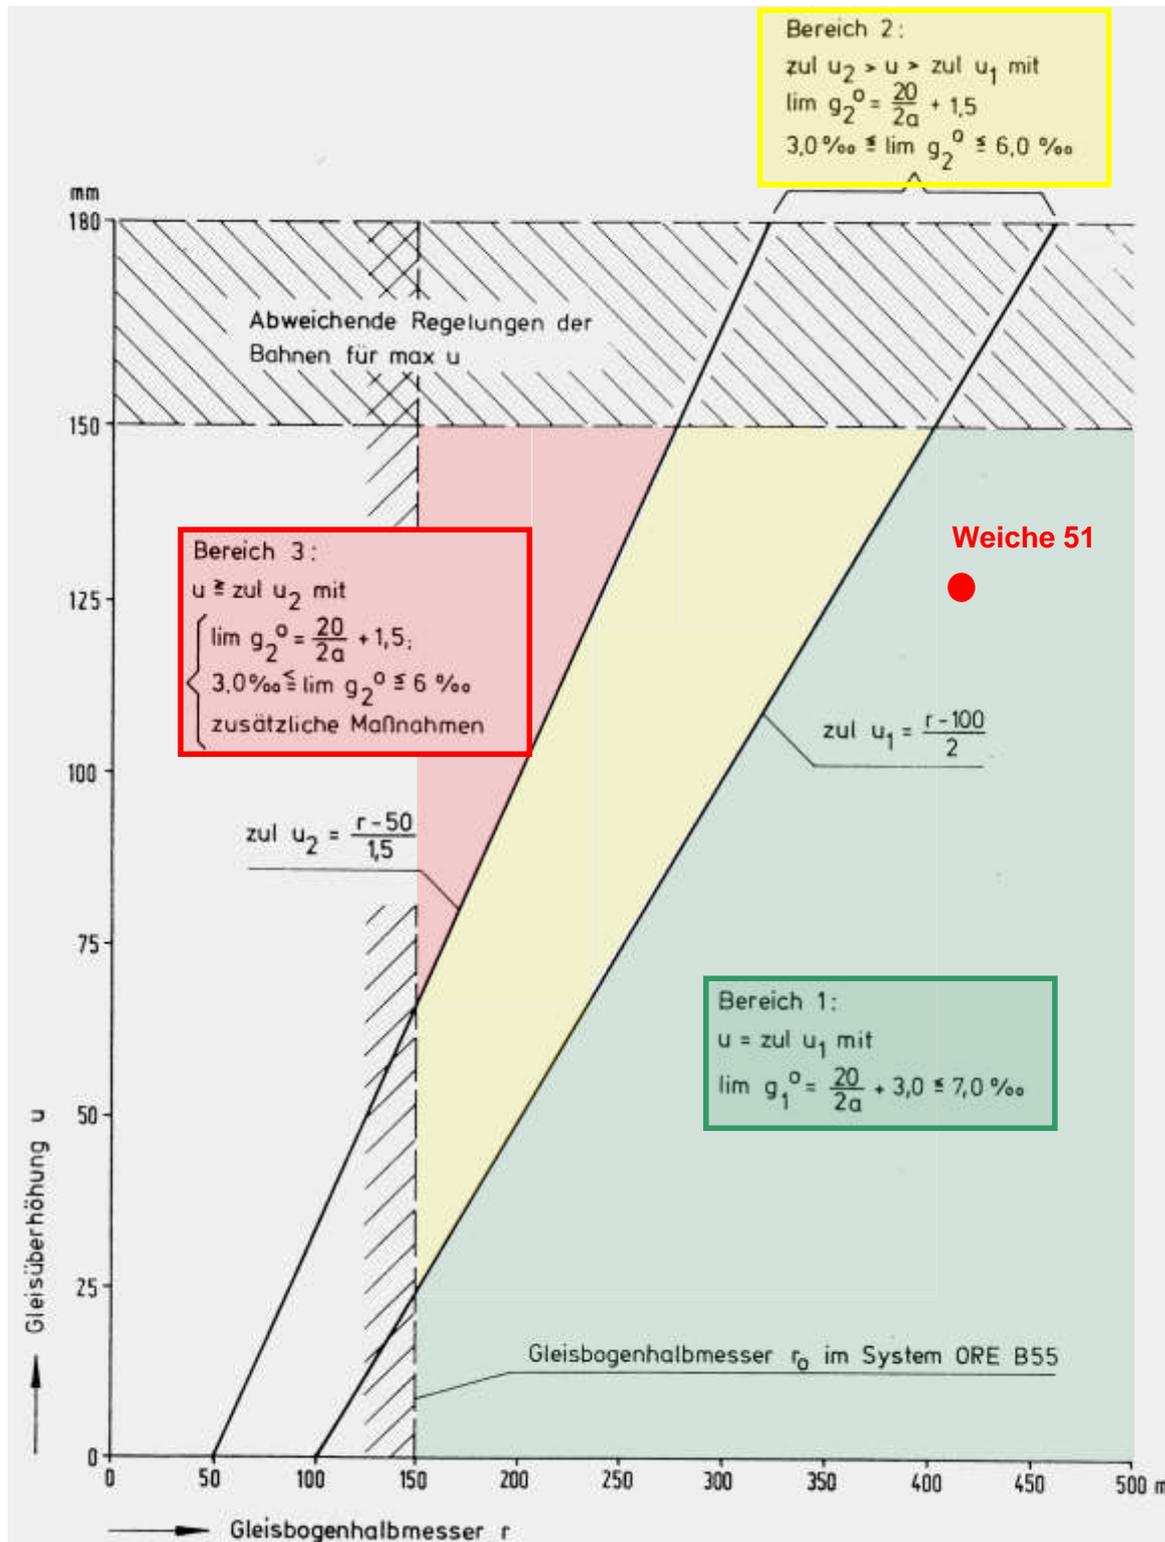
Abbildung 26 Figur 7 aus ORE B55/RP8

Gemäß Bogenverzeichnis des IM weist die Weiche 51 (eine Innenbogenweiche der Bauart IBW 54E2-500-1:12 FSch(H)) einen Radienübergang von 3030,7 m (Gleis 3) auf 429,8 m im abzweigenden Ast (nach rechts Gleis 5), bei einer maximalen Überhöhung von  $D = 128$  mm auf.

**Die Gleisparameter (Radius und Überhöhung) liegen somit im unkritischen Bereich 1 gemäß ORE B55/RP8 - Figur 7 (Grafik siehe Abbildung 26).**

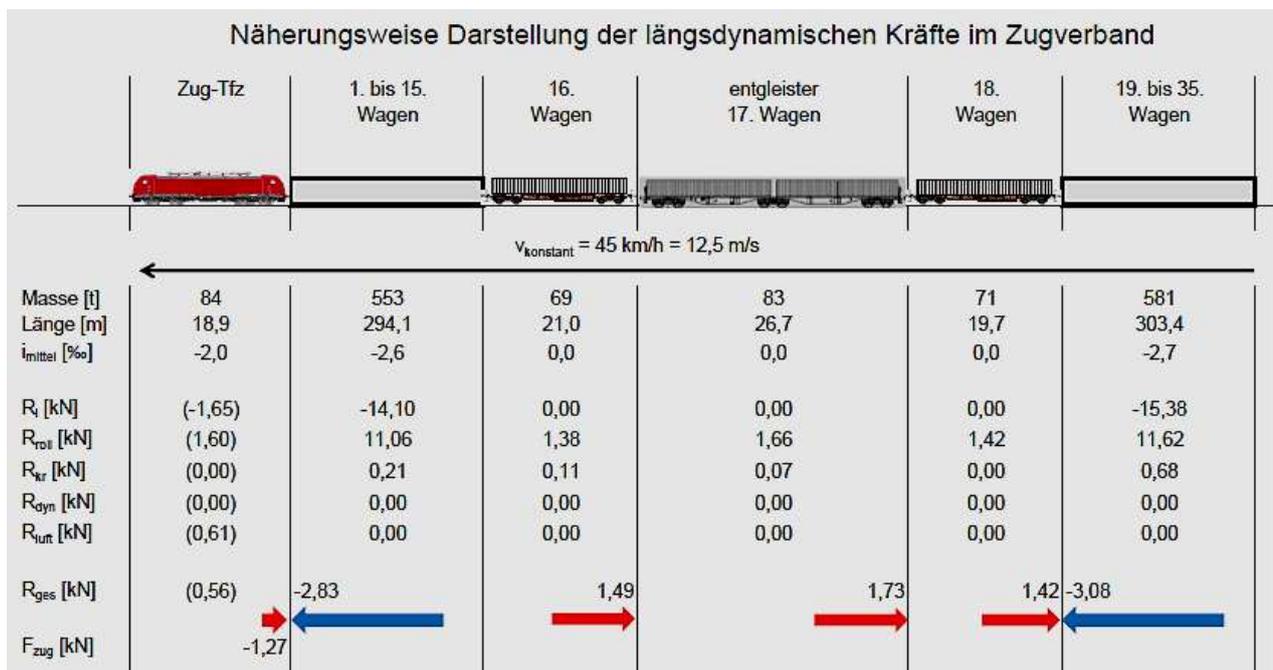
Abbildung 28 Dynamische Lastverteilung des 17. Wagens (Quelle IM)

Bei der näherungsweisen Berechnung ergab sich ein Kräftegleichgewicht mit geringen quasistatischen Kräften.

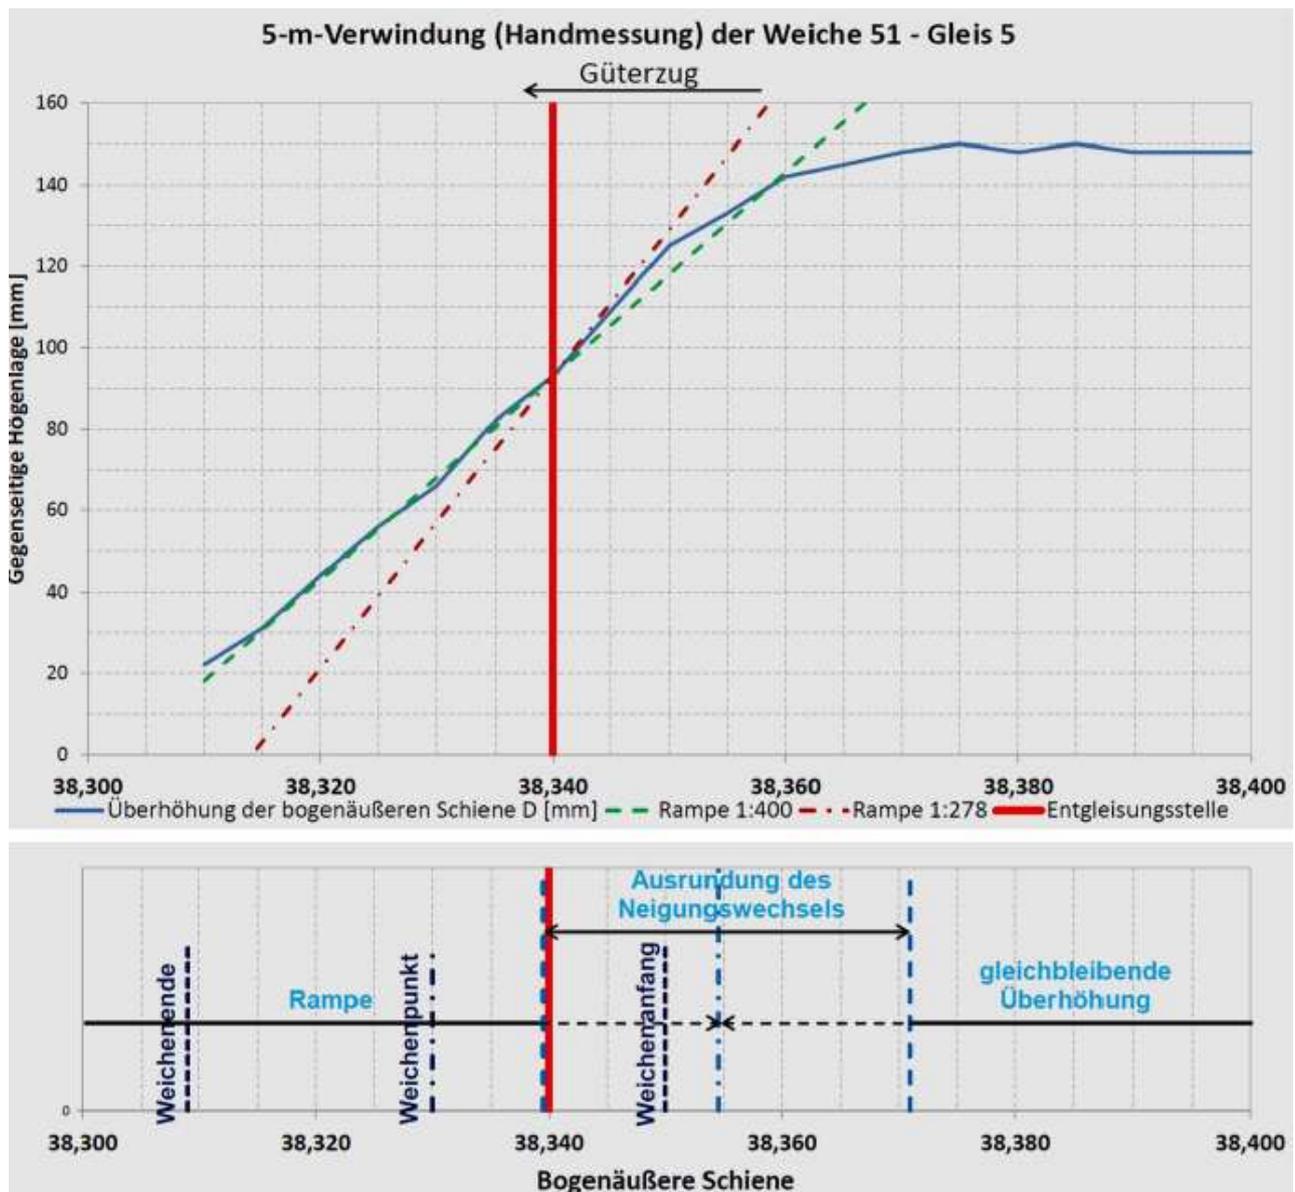
Abbildung 36 Analyse der händischen Messung der 5-m-Verwindung in unbelastetem Zustand (Quelle SUB)

Die gemessenen Gleisverwindungen haben die maßgebende Gleisverwindung für den A-Teil des entgleisten 17. Wagens gemäß TSI CR Vehicle (3,89 ‰) eingehalten (siehe Seite 71).

Bei der händischen Messung im unbelasteten Zustand wurden die SES für die Spurweite und die 5-m-Verwindung eingehalten.

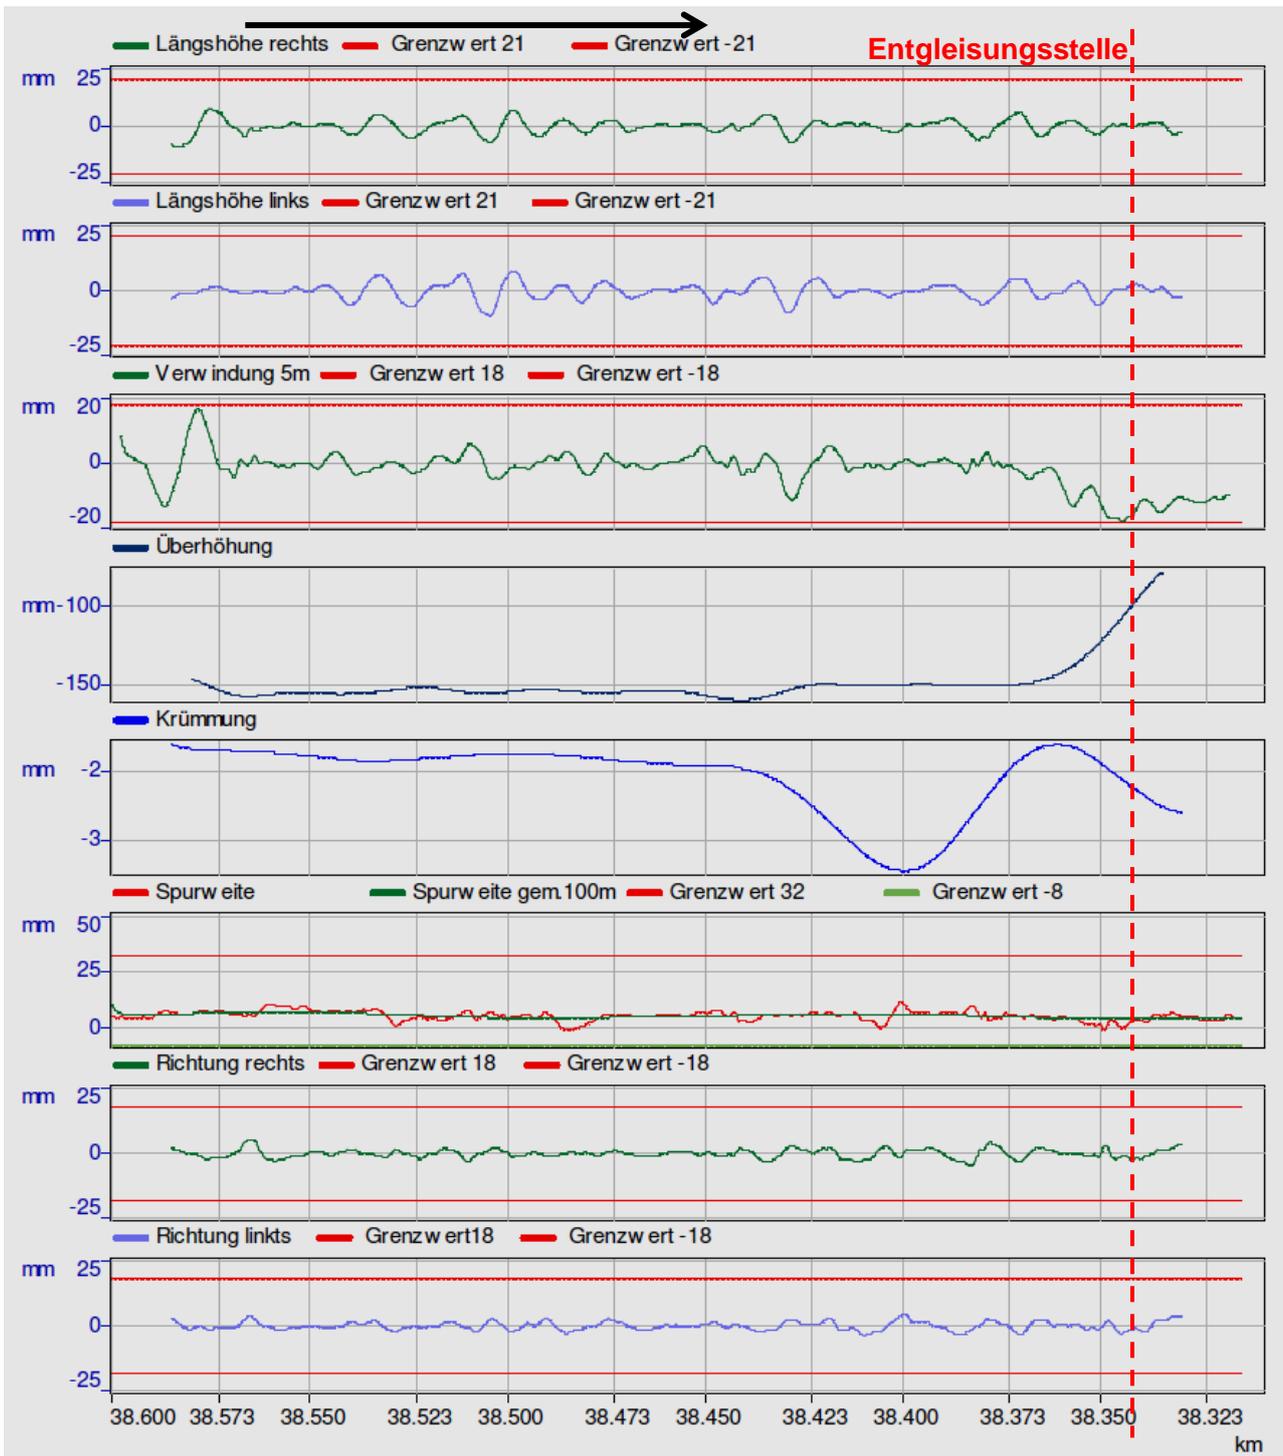
Abbildung 37 Gleislage im Bereich der Entgleisungsstelle gemessen mit dem Handmesswagen „HM3“ (Quelle IM)

Zitat Beurteilung der Gleislage des Bereiches der Entgleisungsstelle vom 3. Oktober 2012 gemäß Instandhaltungsregelwerk mit dem Handmesswagen „HM3“ durch den IM (auszugsweise):

„Im Messbereich der Entgleisungsstelle lag zum Messzeitpunkt keine Überschreitung einer Eingriffsschwelle oder Soforteingriffsschwelle vor.“

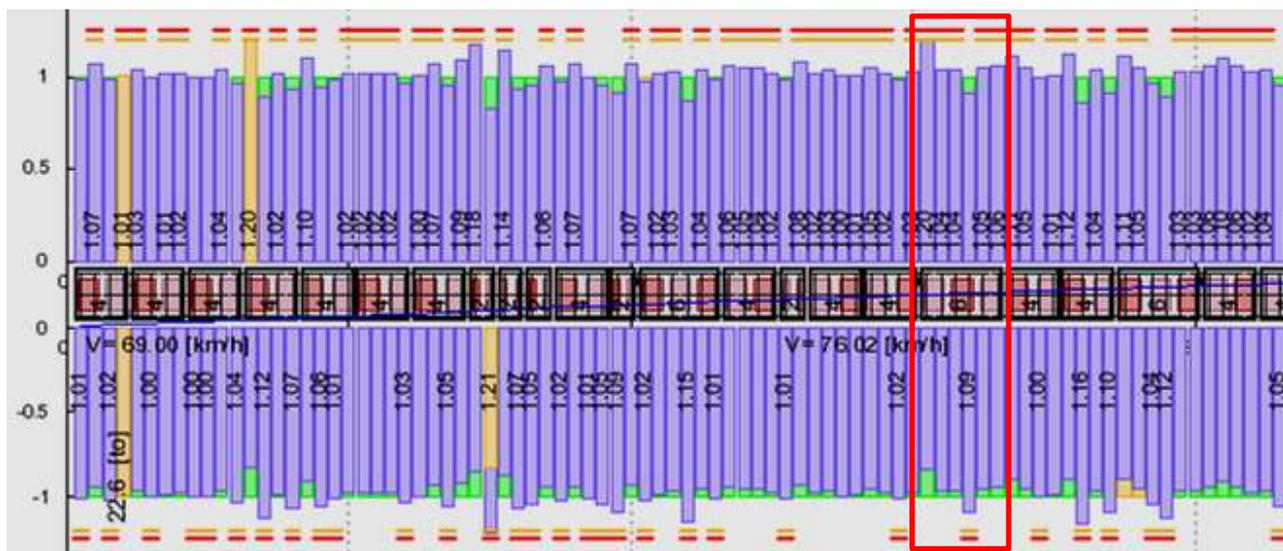
Abbildung 54 Auszug Auswertung des Zuglauf-Checkpoints – dynamische Lastverteilung (Quelle IM)

Verhältnis der dynamische Radlasten	linkes Rad	:	rechtes Rad
Radsatz 1	1	:	1,20
Radsatz 2	1	:	1,04
Radsatz 3	1	:	1,04
Radsatz 4	1,09	:	1
Radsatz 5	1	:	1,05
Radsatz 6	1	:	1,06
