UNTERSUCHUNGSBERICHT

FLUGUNFALL MIT DEM Motorsegler der Type AVo 68 v Samburo

am 24. September 2013
um ca. 13:25 Uhr UTC am
Flugplatz Mauterndorf,
Salzburg

GZ. BMVIT-85.203/0001-IV/BAV/UUB/LF/2014

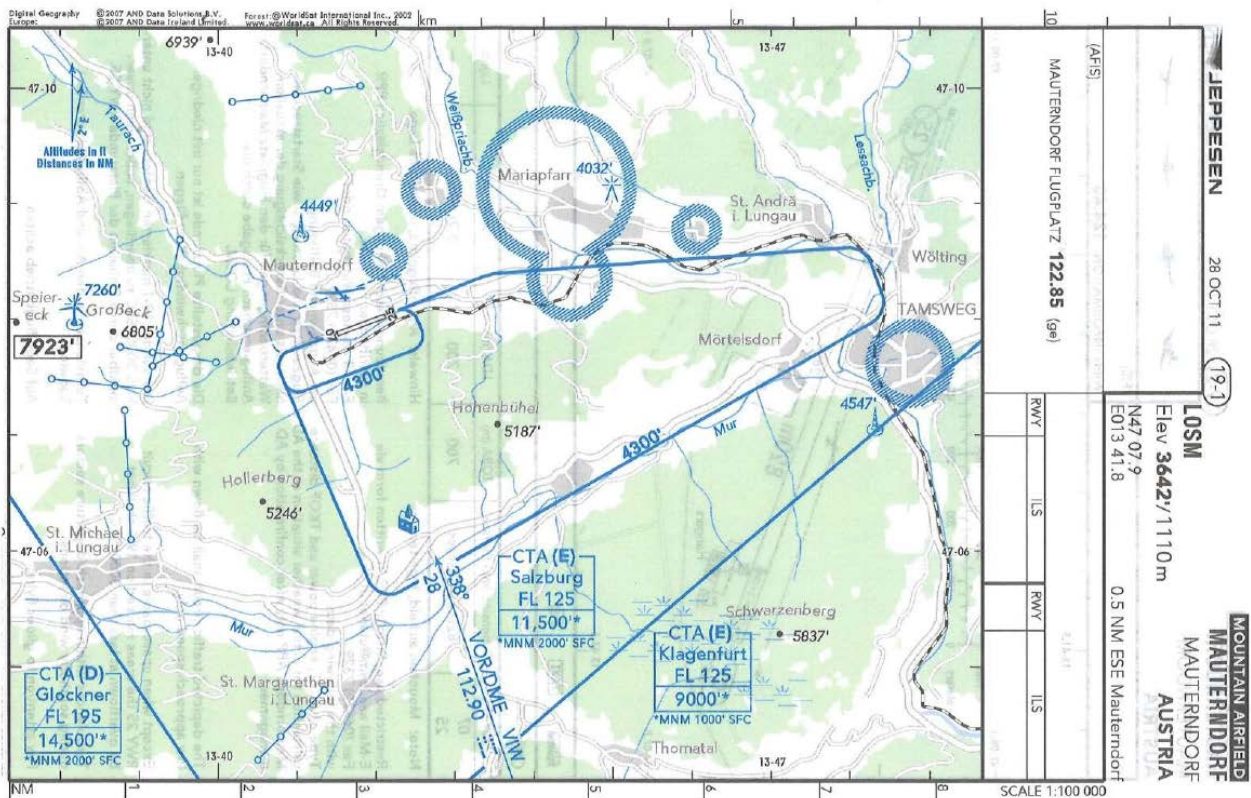
Der Flugplatz Mauterndorf befindet sich auf einer Höhe von 3642ft/1110m MSL. Die Pistenlänge beträgt 820m, die verfügbare Startstrecke beträgt 700m. Die Graspiste war am Tag des Flugunfalles hart und trocken mit normalem Bewuchs.
