ZUSAMMENPRALL ZUG 72365 MIT LKW

am 6. März 2012

**Österreichische Bundesbahnen
Strecke 26101
Bf Steindorf bei Straßwalchen
EK km 1,522**

Untersuchungsbericht

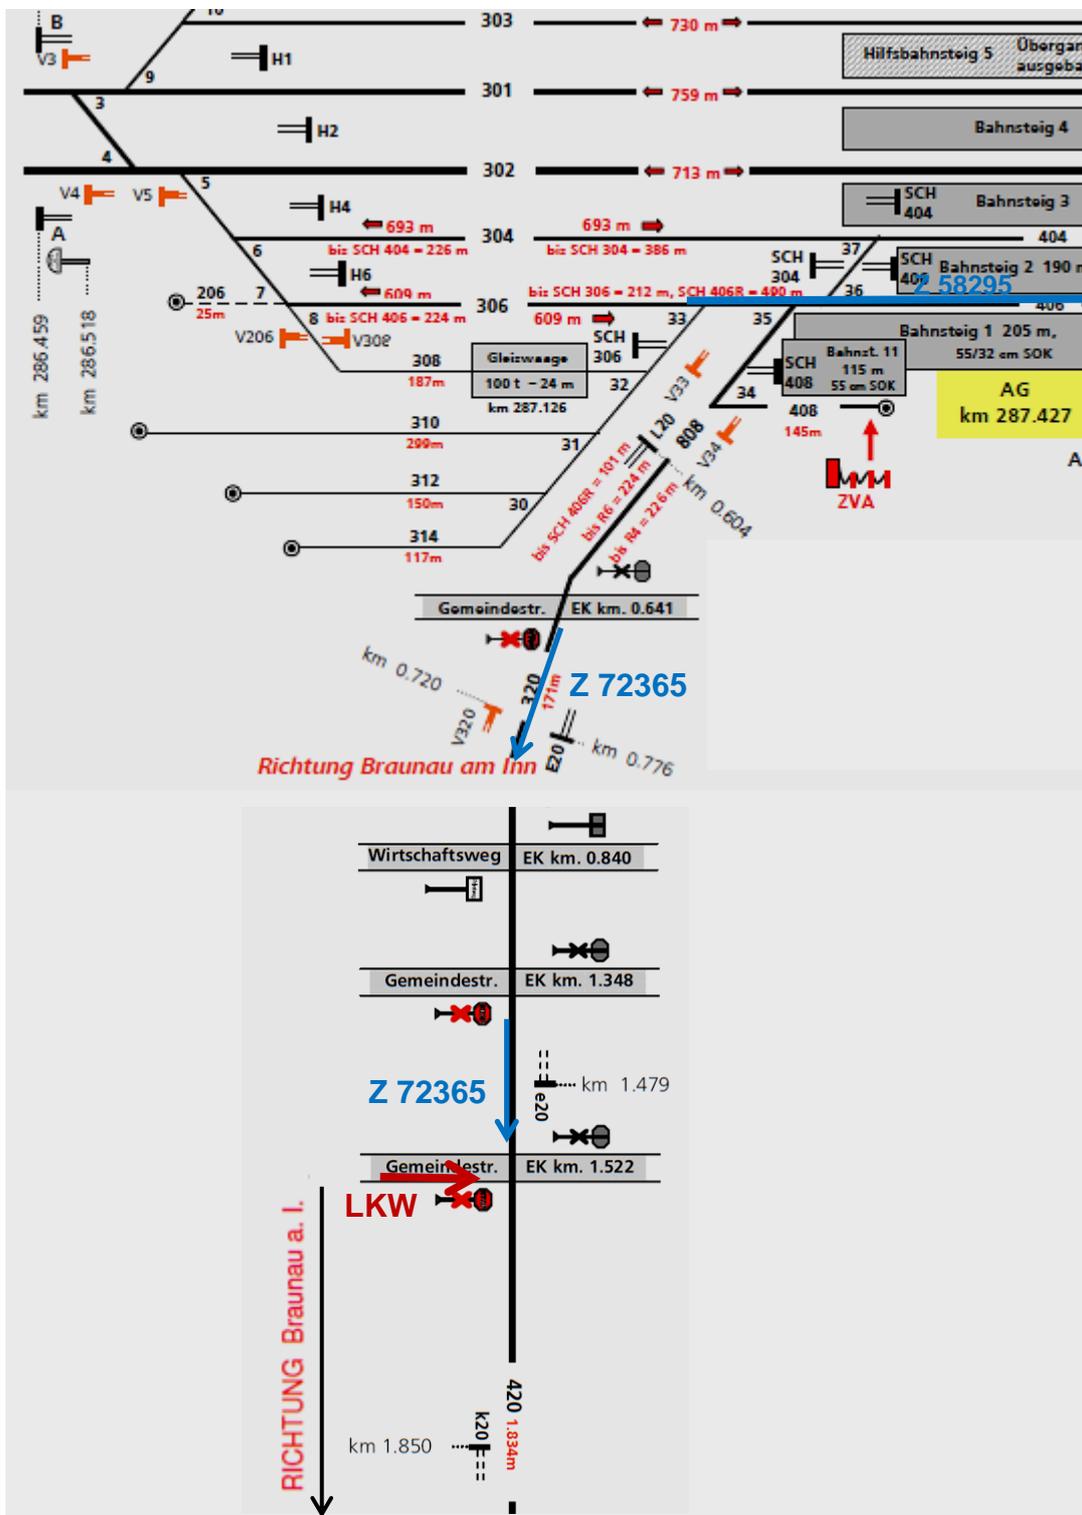
Abbildung 2 Lageplanskizzen Bf Steindorf bei Straßwalchen - Quelle IM

Straßenseitig war in Fahrtrichtung des LKW unter dem Andreaskreuz das Vorrangzeichen „HALT“ („STOPPTAFEL“) angebracht.

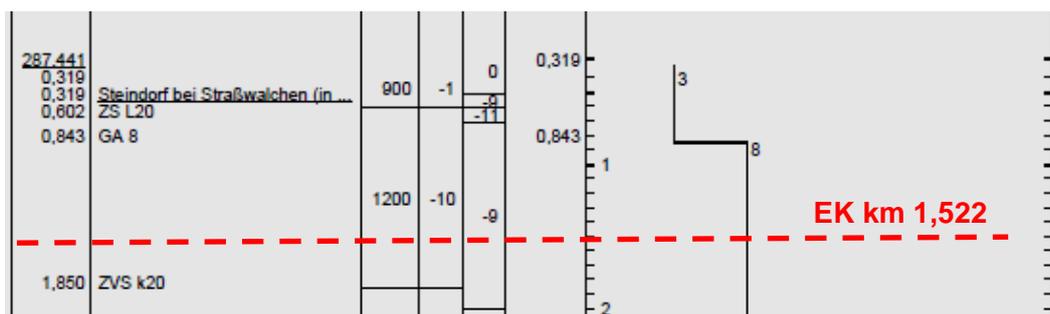
Abbildung 3 Auszug aus VzG Strecke 26101 - Quelle IM

Die örtlich zulässige Geschwindigkeit im betroffenen Streckenabschnitt betrug gemäß VzG des IM 80 km/h.
